Enebolig Sigerfjord  
2 600 000,-

# Sigerfjordveien 424

# Tilstandsrapport

Befaringsdato: 07.11.2025

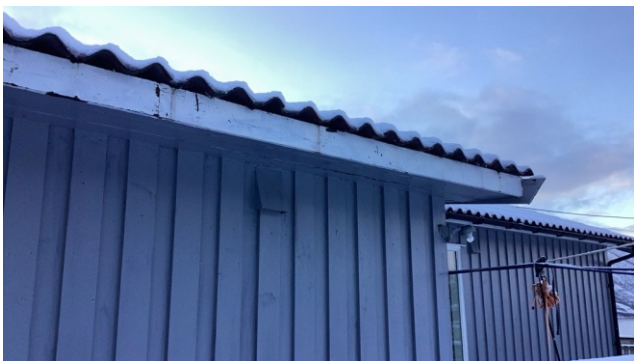
## ! TG 2 Veggkonstruksjon

Bindingsverkskonstruksjon i utførelse og isolasjonsmengde iht. byggeår, med stående bordkledning.

Det bør etableres musesperre i nedre kant av konstruksjonen for å hindre inntrengning av skadedyr, noe som kan føre til skader på bygningskonstruksjonen.

Tetting i overgang mellom terrasse og yttervegg bør kontrolleres og eventuelt utbedres for å redusere risiko for fuktinntrengning og påfølgende skader på veggkonstruksjonen.

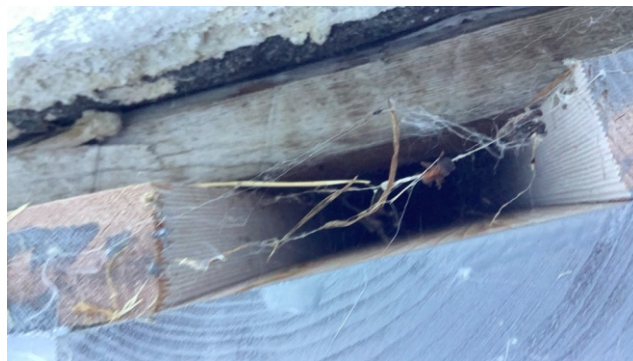
Det er påvist råteskade i bordkledning på fasade mot vest og mot nord.

Det er pågående lekkasje flere steder på fasade mot nord.

Det er påvist synlige fuktmerker på yttervegg i kjøkken som sannsynligvis skyldes lekkasje i tak. Tilstand på yttervegg er ikke kjent.

Det er påvist fukt og fuktmerker i himling og på grunnmur i rom under terreng på fasade mot vest og mot nord.

## ! TG 3 Veggkonstruksjon - 2

Bindingsverkskonstruksjon i utførelse og isolasjonsmengde iht. byggeår, med stående bordkledning.

Råteskadet bordkledning på fasade mot vest og nord må skiftes ut for å hindre videre forringelse av konstruksjonen og redusere risiko for fuktskader.

Pågående lekkasjer på fasade mot nord må utbedres snarest for å unngå ytterligere vanninntrenging og skade på veggkonstruksjonen.

Fuktskadede overflater og konstruksjoner må repareres.

Ufagmessig utførelse av tetting i overgang mellom terrasse og yttervegg på fasade mot nord og vest må utbedres for å sikre tilstrekkelig fuktsikring og forhindre fremtidige lekkasjer.

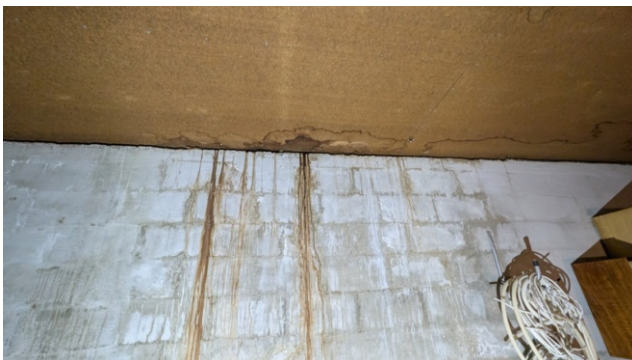
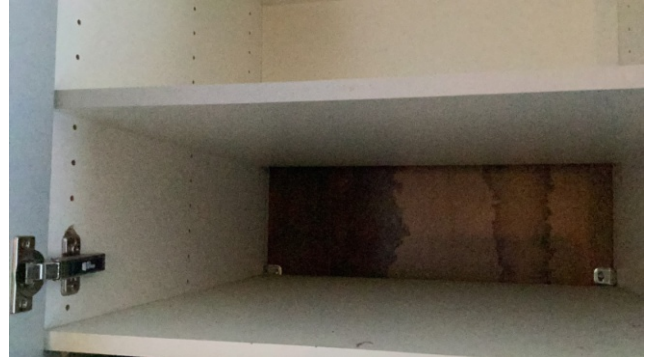
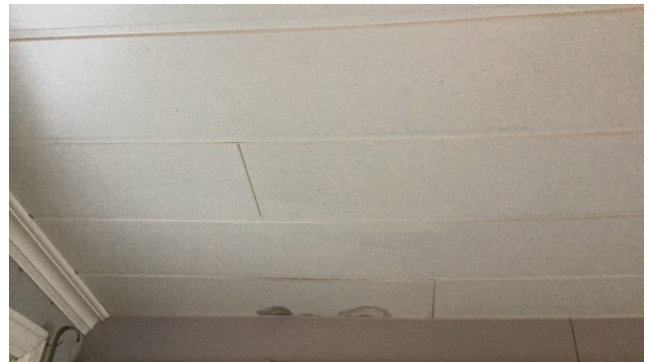
## ! TG 3 Overflater - 2

Fuktskadede overflater i kjøkken og i uinnredet rom under terreng.

Overflater med fuktskade må skiftes for å hindre videre skadeutvikling og redusere risiko for sopp- og muggdannelse, som kan påvirke innneklimaet og føre til helsemessige problemer. Videre bør årsaken til fuktskadene kartlegges og utbedres for å unngå gjentakelse.

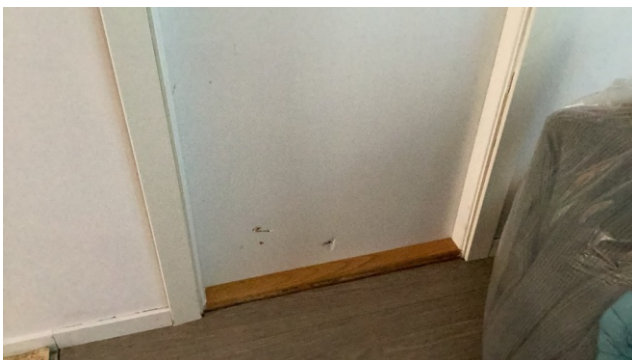
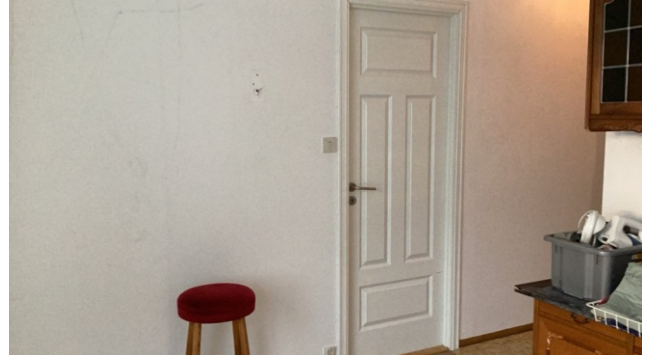
## ! TG 2 Andre innvendige forhold

Sementbaserte plater i underetasjen.

Sementbaserte plater må undersøkes for asbestholdig materiale dersom det skal utføres tiltak med platene. Ved arbeid med asbestholdig materiale legges gjeldende forskrift til grunn.

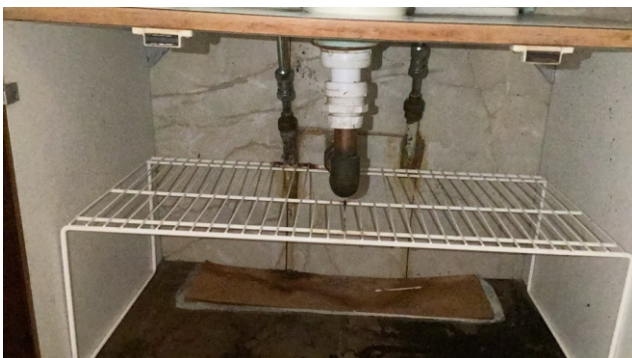
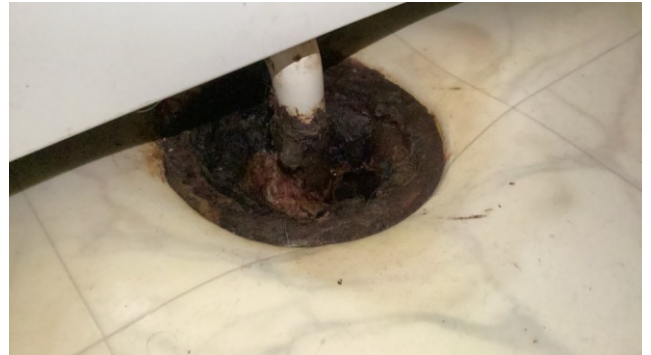
## 1. ETASJE > BAD

### ! TG 3 Sluk, membran og tettesjikt

Registrerte avvik medfører økt risiko for lekkasjer og fuktskader i konstruksjonen.

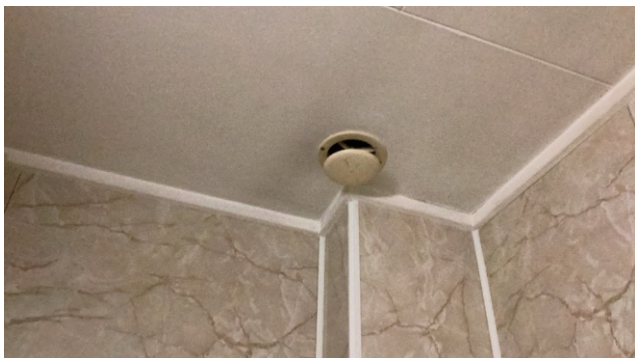
## 1. ETASJE > BAD

### ! TG 2 Sanitærutstyr og innredning

Det bør vurderes å etablere mekanisk avtrekk for å forbedre ventilasjonen.

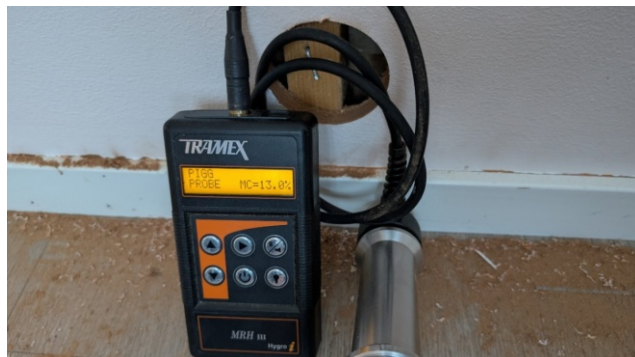
## 1. ETASJE > BAD

### ! TG 2 Tilliggende konstruksjoner våtrom

Nærmere undersøkelser må utføres for å avklare årsak og eventuelt omfang av skade.

Fuktmålingen bør også ses i sammenheng med påviste fuktskader i kjøkkenet.

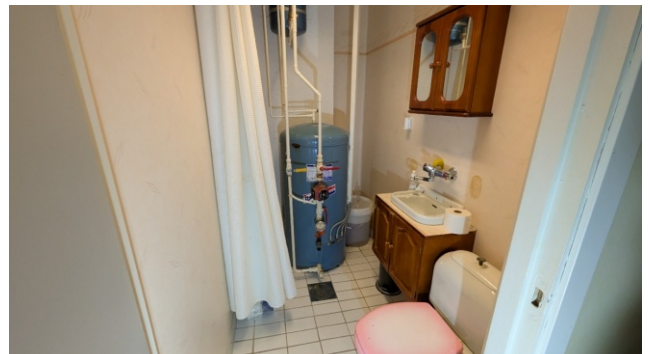
## TEKNISKE INSTALLASJONER

### ! TG 2 Vannledninger

Ufagmessig utførelse av vannledninger bør utbedres av fagperson for å sikre forskriftsmessig og sikker vannforsyning.

Siden mer enn halvparten av forventet brukstid er passert på innvendige vannledninger, bør det vurderes nærmere kontroll og eventuelt utskifting for å unngå plutselige lekkasjer og følgeskader.

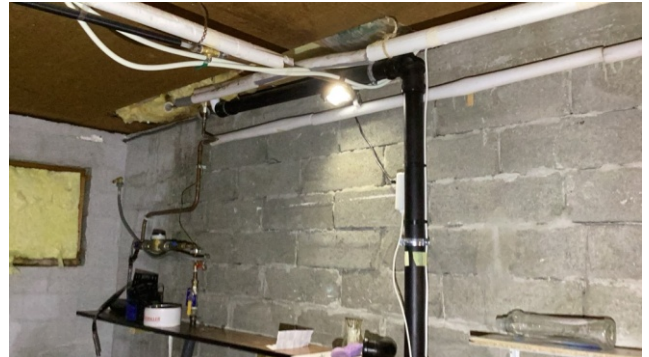
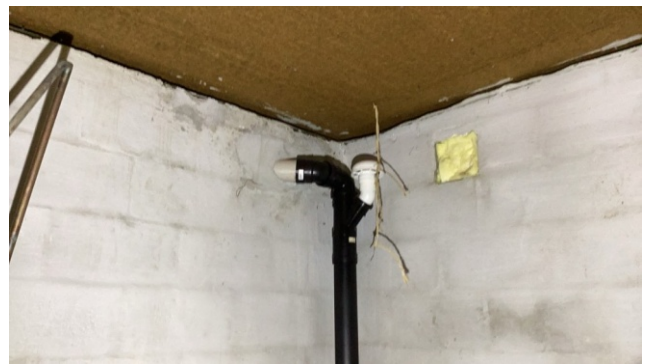
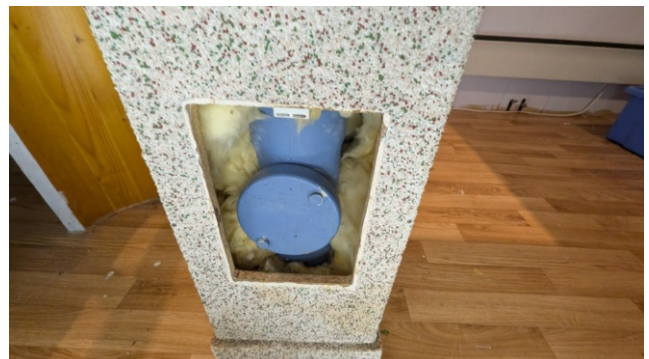
## ! TG 2 Ventilasjon

Boligen har naturlig ventilasjon.

Om mulig bør balansert ventilasjon vurderes ved fremtidig renovering, da dette vil kunne bedre innemiljøet betydelig. Begrenset ventilerings kan føre til dårlig luftkvalitet, økt fuktbelastning og risiko for mugg- og fuktskader.

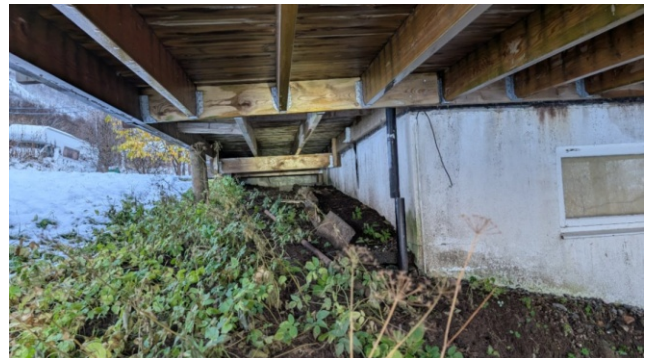
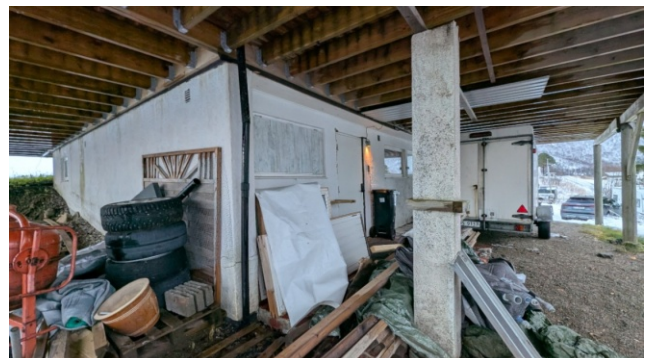
### ! TG 2 Grunnmur og fundamenter

Murt grunnmur med inn og utvendig puss, stedvis med innvendig påliggende trekonstruksjon.

Horisontalriss som følge av jordtrykk kan indikere behov for tiltak for å redusere belastningen mot muren, for å unngå ytterligere strukturelle skader.

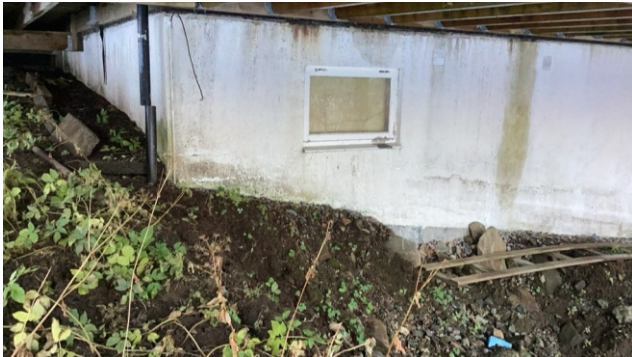
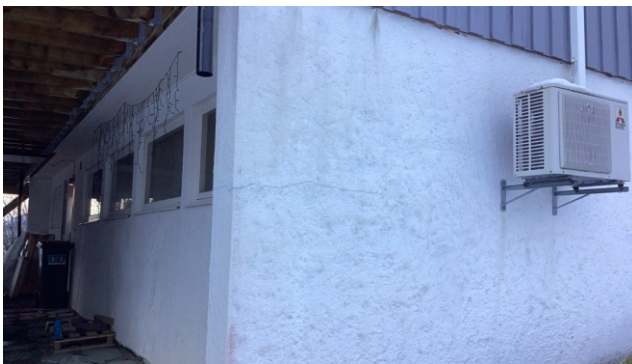
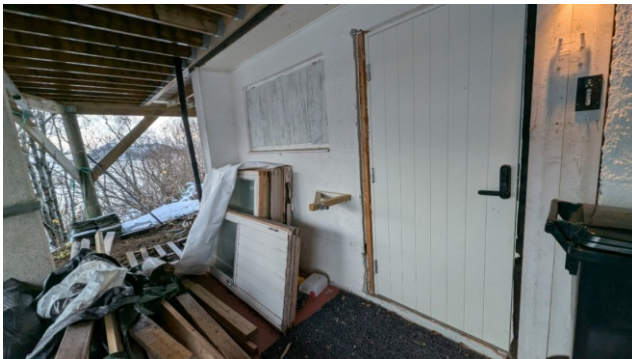
## TG 2 Terrenghold

Eiendommen ligger i hellende terreng, med lett hellende terreng mot bolig på oversiden.

Det bør foretas terrengjusteringer slik at terrenget heller bort fra boligen, spesielt i en avstand på minimum 3 meter fra grunnmuren. Dette er viktig for å lede overflatevann vekk fra bygningen og dermed redusere risikoen for fuktbelastning på utvendig fuktsikring og drenering.

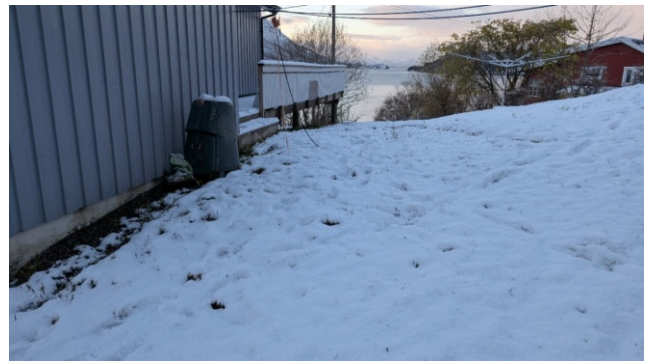
## TG 2 Utvendige vann- og avløpsledninger

Boligen er tilknyttet offentlig vann og avløp via private stikkledninger. Vann- og avløpsledninger er sannsynligvis av av plast, fra byggeår.
