# Tilstandsrapport

Tomannsbolig

Tyinvegen 34 A , 2985

Befaringsdato: 19.12.2025

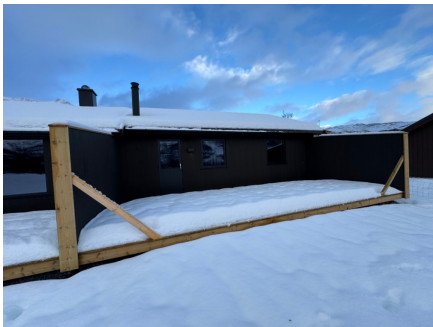
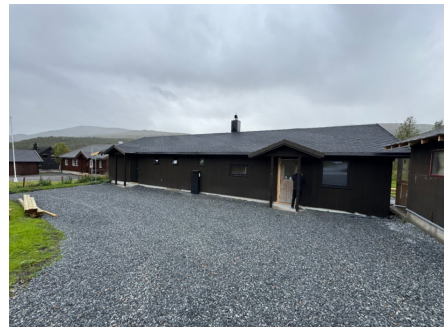
Takrenner og nedlaup i metall frå år 2025. Dei fleste nedlaup er ført i drensledning vekk frå grunnmur. Sjå punkt angående drenering.

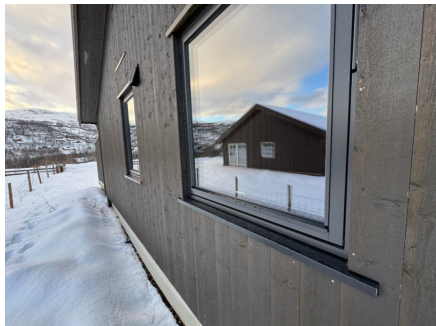
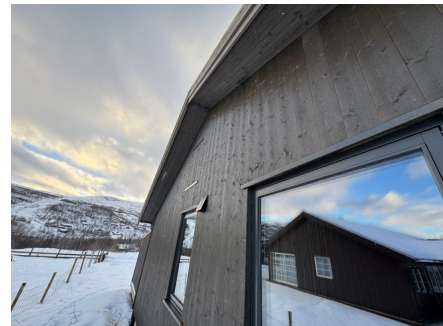
Veggene har bindingsverkskonstruksjon fra byggeår. Fasade/kledning har stående bordkledning. Litt kort avstand til terrenget ved tilkomst. Dette kan føre til sprut fra regn og fukt fra snømengdar på sikt, dette kan igjen føre til fuktskadar på sikt.

For store åpningar i bunn av kledning kan føre til at mus slepp inn i konstruksjonen. Mus kan komme inn gjennom 6mm åpningar. Det vil vere umulig å oppdage alle avvik i forbindelse med dette ved ei synfaring i følge med TSR. Ein bør eventuelt utføre ei utvida kontroll dersom det er opplyst om museproblem eller oppdaga avvik i musesikringen.

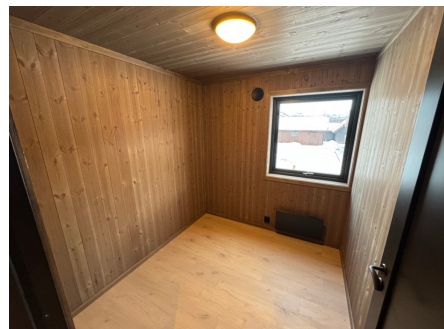
### TG 1 Etasjeskille/gulv mot grunn

Etasjeskiller er av betongdekke frå år 1991, utført etter datidens standard. Normale forhold med tanke på bulingar og ujamne overflater sett i forhold til typen konstruksjon og alder.

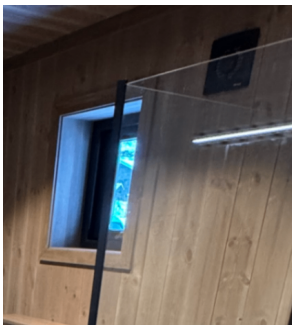
Det er elektrisk styrt vifte. Tilluft med spalte under dørrbladet. Åpningsbart vindauge.

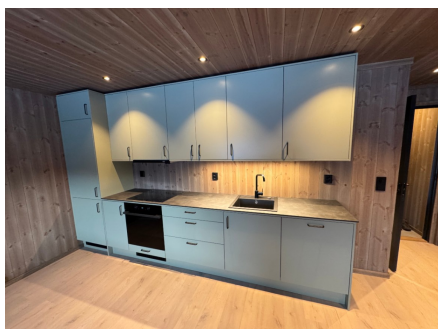
Kjøkkenet har innredning med glatte fronter. Kompositt diskeplate. Det er kjøl/frysenskap, oppvaskmaskin, induksjonstopp, stekeovn, vannstoppsystem og komfyrvakt. Ny innreiing i år 2025.

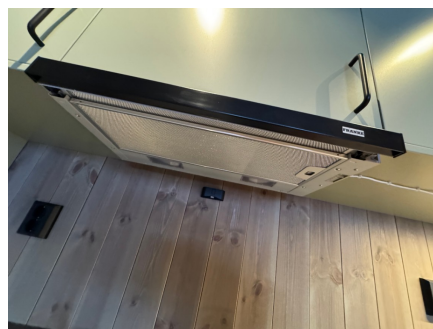
Det er kjøkkenventilator med avtrekk ut.

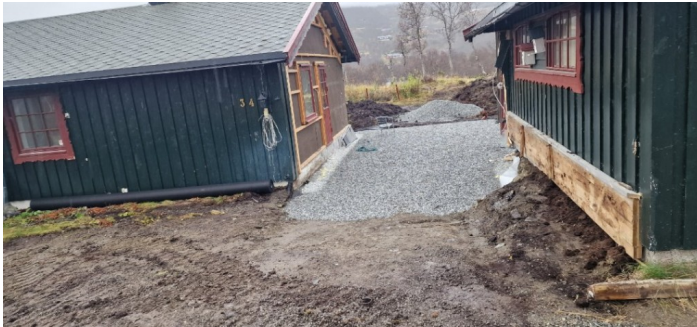
## TG 1 Grunnmur og fundamenter

Bygningen har betong grunnmur og støypt isolert betongplate frå år 1991. Denne er etterisolert utv. med nye grunnmurs fasadeplater.
