# Tilstandsrapport

Enebolig

Hvindenvegen 26, 2750 GRAN

Befaringsdato: 24.02.2026

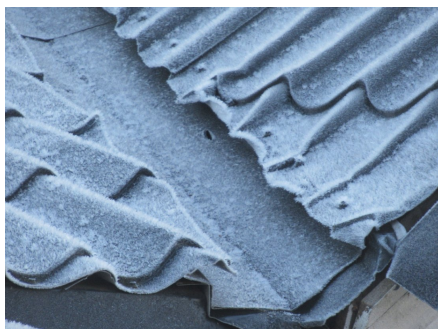
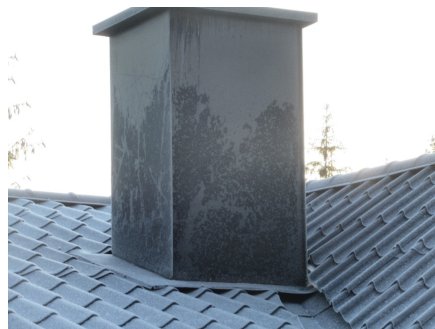
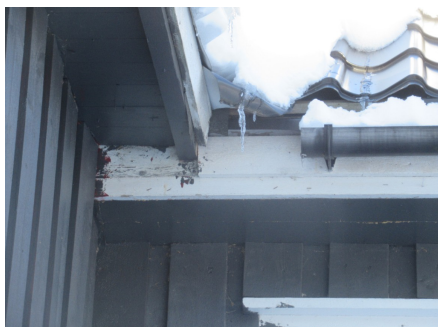
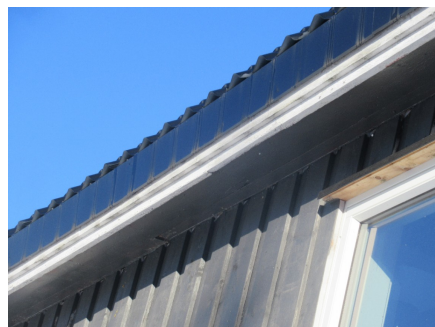
- Det er påvist skader eller avvik på selve taktekingen.
- Mer enn halvparten av forventet brukstid er passert på taktekingen.
- Mer enn halvparten av forventet brukstid er passert på undertak.
- Det er avvik:

Det er observert noen skader på takteking, ingen lufting av konstruksjonen og skader som skyldes ising.

Det må påregnes utbedring av takteking og der det er lav vinkel anbefales det å endre type teking.

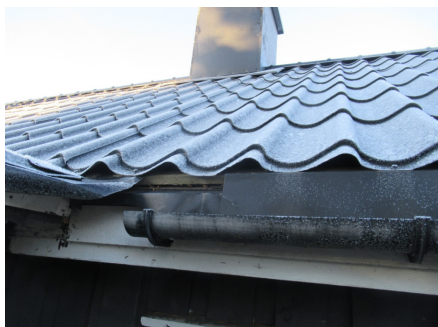
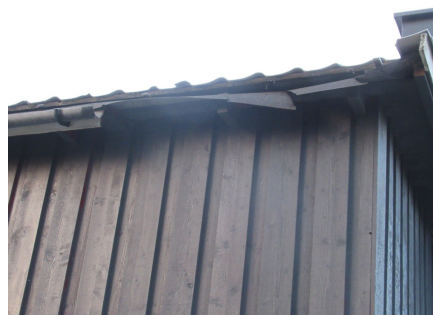
## TG 3 Nedløp og beslag

- Det er ikke tilfredsstillende bortledning av vann fra taknedløp ved grunnmur.
- Det er påvist avvik i beslagløsninger.
- Det mangler snøfangere på hele eller deler av taket, men det var ikke krav om dette på byggemeldingstidspunktet.
- Det mangler snøfangere på hele eller deler av taket, noe som var krav på byggemeldingstidspunktet.
- Det mangler tilfredsstillende adkomst til pipe for feier.
- Mer enn halvparten av forventet brukstid er passert på renner/nedløp/beslag.
- Det er avvik:

Det er observert mangler, skader og forfall takrenner, nedløp og beslag. Det er ikke montert stige til piper eller snøfangere. Gradrenner har skader.

- Det bør lages system for bortledning av vann fra taknedløp ved grunnmur.
- Stigetrinn og plattform for feier må monteres.
- Overvåk tilstanden jevnlig. For å få tilstandsgrad 0 eller 1 må beslag/renner/nedløp skiftes ut, men tidspunktet for når dette er nødvendig er vanskelig å si noe om.
- Det må monteres snøfangere for å oppfylle byggeårets krav.
- Påviste skader må utbedres.
- Tiltak:

Takrenner, nedløp, beslag og treverk i forbindelse med dette utbedres/monteres der det er behov.  
Takstiger til feier monteres. Det monteres snøfangere da det er fare for at takras kan skade andre.  
Kostnadsestimat må sees i sammenheng med endringer av takteking/konstruksjon.

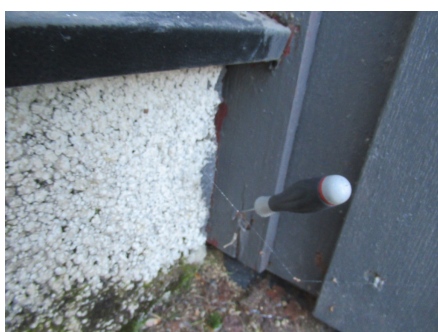
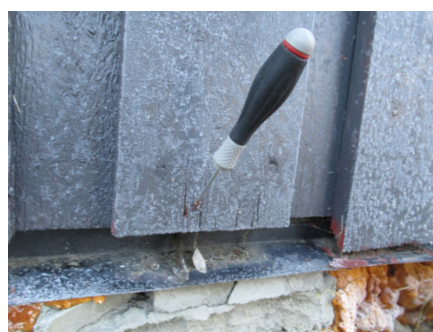
## TG 2 Veggkonstruksjon

- Det er ingen eller liten lufting i nedre kant av kledning mot grunnmur.
- Det er påvist spredte råteskader i bordkledningen.

Det er lokalt observert fukt- råteskader på kledning. Ingen synlig ventilering og feil utførelse i overgang byggetrinn.

- Råteskadet trekledning må skiftes ut.
- Lokal utbedring må utføres.
- Det bør foretas tiltak for å bedre lufting av kledningen.

Skifte kledning med råteskader. Bygge om konstruksjon i overgang mellom byggetrinn der det er feil utførelse. Etablere ventilering av konstruksjonen.

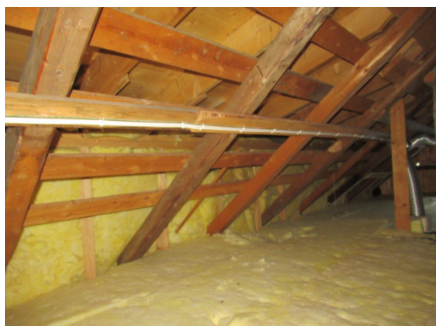
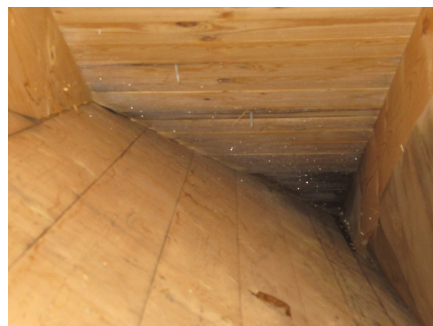
## TG 3 Takkonstruksjon/Loft

- Det er begrenset/dårlig ventilering av takkonstruksjonen.
- Det er påvist avvik rundt gjennomføringer i takflaten.
- Det er påvist fuktskjolder/skader i takkonstruksjonen.
- Konstruksjonene har omfattende skjevheter.
- Yttertaket har nedbøying.

Takkonstruksjonen er underdimensjonert i forhold til dagens krav. Det er trolig utført delvis ombygging av konstruksjonen ved omlegging av tak tidlig på 2000 tallet og dette framstår som underdimensjonert. Det er observert noen fuktskjolder fra eldre lekkasjer, men da delvis skjult konstruksjon så er ikke alle elementer vurdert. Is og fukt observert på undertak og tak som skyldes manglende ventilering.

Is-fukt i undertak

Da del av konstruksjonen framstår som underdimensjonert og det er påvist noen skjevheter så må det påregnes forsterkning før man evt vurderer montering av snøfangere som vil gi høyere belastning. Etablere bedre ventilering av konstruksjonen og da spesielt den del av konstruksjonen som er lukket som da gjelder over bad, soverom og ombygd del. Plast fjernes der det ikke skal være.

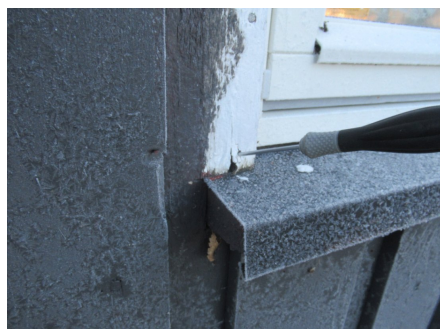
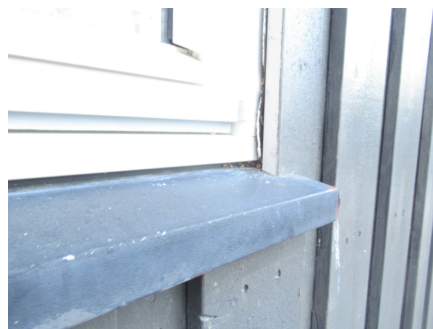
- Det er påvist avvik rundt innsettsdetaljer.
- Det er påvist noen glassruter som er punktert eller sprukne.
- Det er påvist tegn på innvendig kondensering av enkelte vindusglass.

Det er påvist råteskader og feil utførelse med omramming.

- Vinduer med punkterte/sprukne glass må påregnes skiftes ut, enten hele vinduet eller kun selve glassene.

Råteskadet treverk skiftes. Bedre ventilering. Utbedre vinduer med skader.

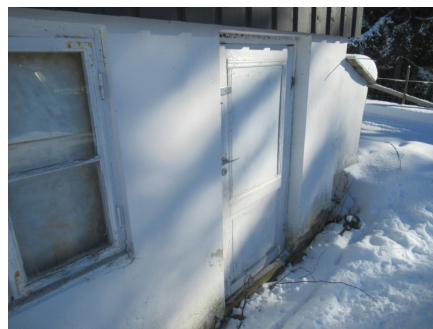
- Det er påvist dør(er) med fukt/råteskader.
- Det er påvist dører som er vanskelig å åpne eller lukke.
- Det er påvist utetthet/åpning mellom dørblad og dørkarm. Dvs. at kald trekk kan oppstå.
- Karmene i dører er værslitte utvendig og det er sprekker i trevirket.

Skifte dør.

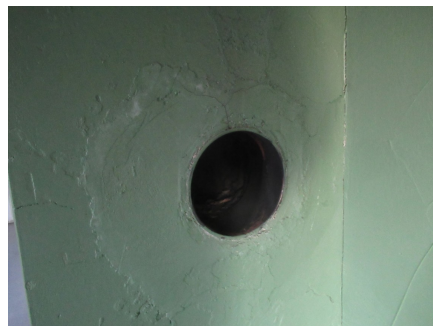
Røykinntak stue

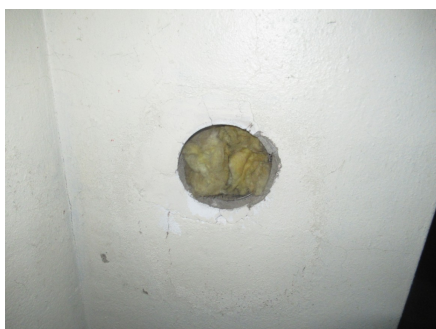
Røykinntak kjøkken

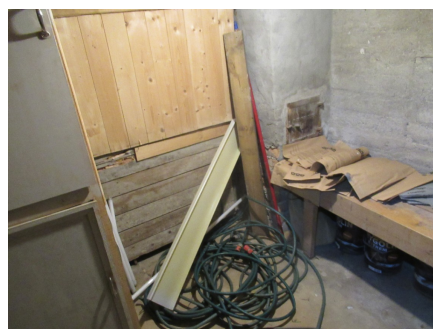
Sotluke kjeller

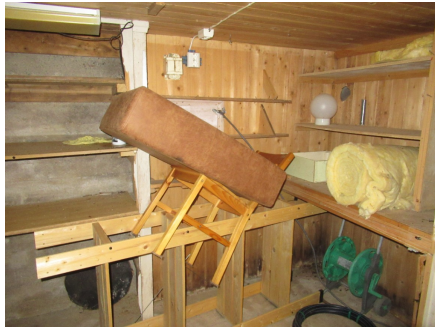
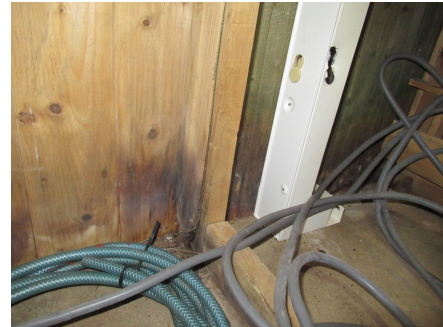
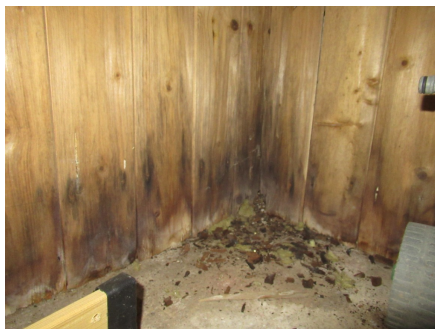
## Rom Under Terreng

- Det er gjennom målinger påvist høyt fuktnivå i trevegger i underetg./kjeller, det er derfor ikke foretatt hulltaking
- Det er påvist indikasjoner på noe fuktgjennomtrenging i kjellergulv.
- Det er påvist indikasjoner på noe fuktgjennomtrenging inn i kjellermur.
- Det er påvist synlige fukt/råteskader i treverk i underetg./kjeller, hulltaking er derfor ikke nødvendig
- Det er avvik:

Det er påvist fukt- råte skader på treverk. Sprekker og skader på betongoverflater, saltutslag og generell slitasje.  
Det var ved befaring kraftig lukt i kjeller og påvist avføring etter mus.

- Ytterligere undersøkelser må foretas for å få kartlagt tilstanden og omfanget på eventuelle skader.
- Tiltak:
- Det anbefales at alt treverk i kjeller fjernes og at kjelleren har mest mulig åpne murkonstruksjoner med god utlufting.

Betong med skader må påregnes piggetut og støpt nytt. Alt treverk fjernes si sin helhet. Kjeller rommene tettes for mus og andre dyr slik at dem ikke kommer inn.

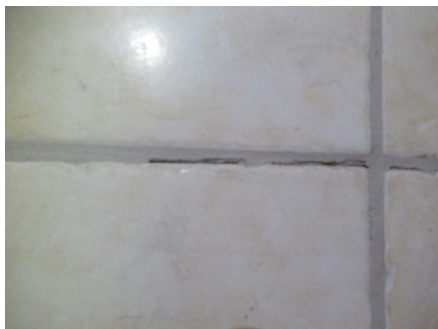
- Det er påvist at flisfuger har riss/sprekker.

- Slike riss/sprekker kan indikere bakenforliggende fuktskader, og konstruksjonen bør observeres jevnlig for å vurdere utvikling.

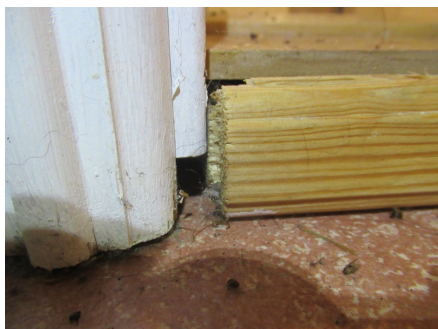
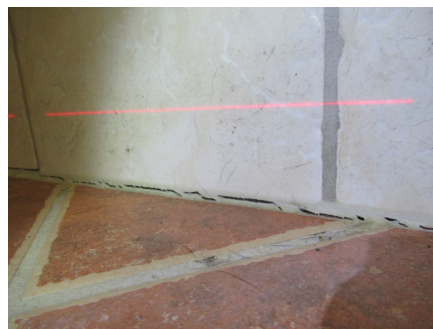
### TG 2 Overflater Gulv

- Det er mulighet for at det kan forekomme vannlekkasje på våtrommet hvor vann ikke vil gå til sluk.
- Det er påvist at flisfuger har riss/sprekker.
- Det er påvist at høydeforskjell fra topp slukrist til gulv/synlig topp membran ved dørterskel er mindre enn 25 mm.
- Det er påvist at noen fliser har bom (hulrom under).
- Det er påvist avvik i fallforhold til sluk i forhold til krav i forskrift på byggetidspunktet.
- Det er avvik:

Det er avvik på fuger ved at dem har sprukket mellom vegg og gulv noe som indikerer bevegelse i grunn ved at bygningsdel/gulv synker. Feil fallforhold og manglende oppkant ved terksel.

- Gjennomføre ytterligere undersøkelser og foreta utbedring av skade.
- Tiltak:

Det må påregnes renovering av badet.

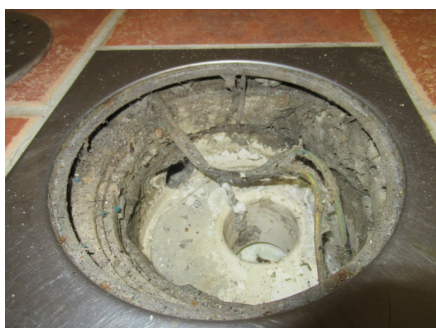
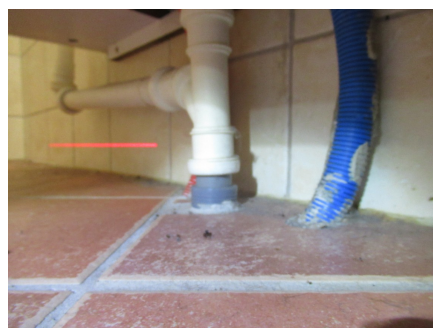
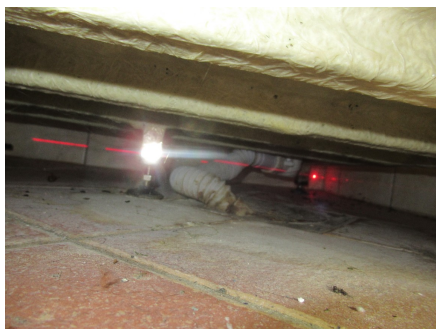
### TG 3 Sluk, membran og tettesjikt

- Det er påvist mangelfull/feil utførelse rundt rørgjennomføringer e.l. som gir fare for fukt i konstruksjonen i våtsone.

- Det er påvist tegn på utettheter på våtrommet.
- Mer enn halvparten av forventet brukstid er passert på membranløsningen.
- Sluk har begrenset mulighet for inspeksjon og rengjøring.
- Det er avvik:

Det er ingen tegn til membran, sprekk mellom vegg-gulv og manglende membran ved dør som vil kunne medføre at vann trenger inn i konstruksjoner.

Det må legges til grunn nytt bad.

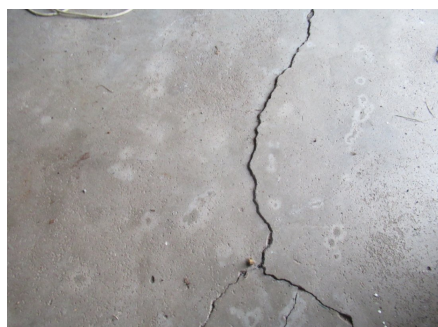
Skader på kjellergulv indikerer bevegelse.

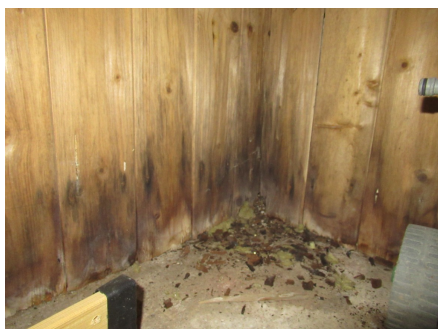
- Det mangler, eller på grunn av alder er det sannsynlig at det mangler, utvendig fuktsikring av grunnmuren ved kjeller/underetasje.
- Mer enn halvparten av forventet levetid på drenering er overskredet.
- Det er ut ifra observasjoner konstatert at drenering/tettesjikt har funksjonssvikt/svært begrenset effekt.

Det er påvist fuktskader, saltutslag og rust på bereder i kjeller samt lukt slik at det er påregnelig med sviktende drenring/fuktsikring. Manglende toppliste der det er montert plast.

Fuktskader i kjeller etter vann inn.

Det må påregnes drenering og fuktsikring av hele bygningen.

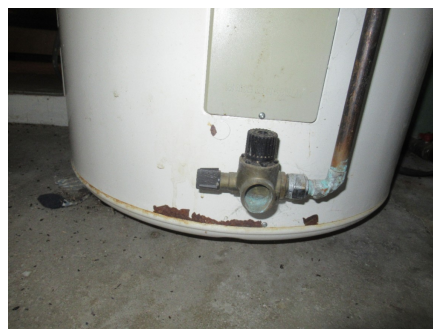
Rust på bereder indikerer tidvis vann i kjeller.

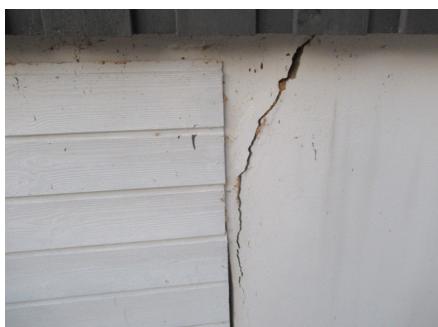
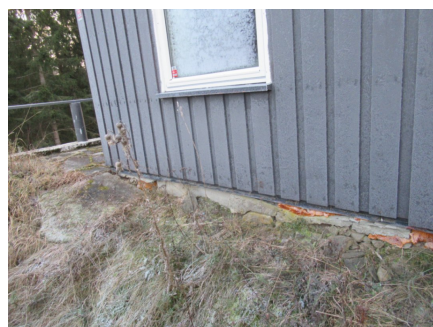
## TG 3 Grunnmur og fundamenter

- Det er registrert skråriss som er symptom på setninger.
- Det er registrert utsigning av masser under grunnmuren.
- Grunnmuren har sprekkdannelser.
- Grunnmuren har setningsskader.

- Påviste skader må utbedres.
- Lokal utbedring må utføres.
