# Tilstandsrapport

Boligbygg med flere boenheter

Aad Gjelles gata 6, 5700 VOSS

Befaringsdato: 30.01.2026

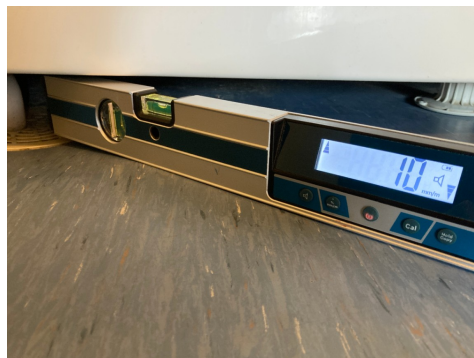
### 2. ETASJE > BAD (6,6 KVM)

## TG 2 Sluk, membran og tettesjikt

- Det er viktig å merke seg at levetiden til en membran varierer basert på kvalitet, installasjon og bruk. Eldre membraner kan bli sprø og sprekke opp, noe som fører til at de mister sin vanntettende funksjon. Dette kan resultere i vannlekkasjer gjennom vegger og gulv og fuktskader.

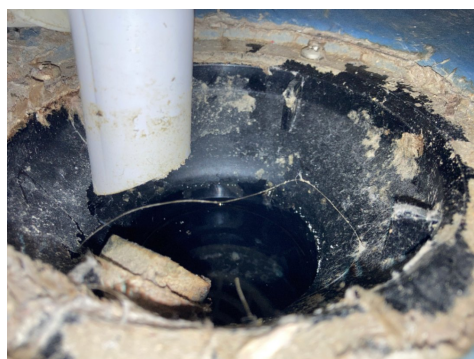
### 2. ETASJE > BAD (6,6 KVM)

## TG 1 Sanitærutstyr og innredning

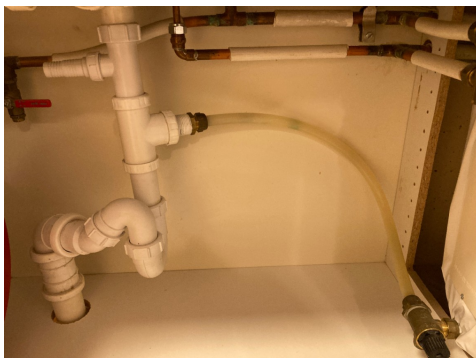
Røropplegg i skap under vask
