# Tilstandsrapport med verditakst

Skule

Moltuvegen 328, 6076 MOLTUSTRANDA

## 5.1 MOLTUVEGEN 328

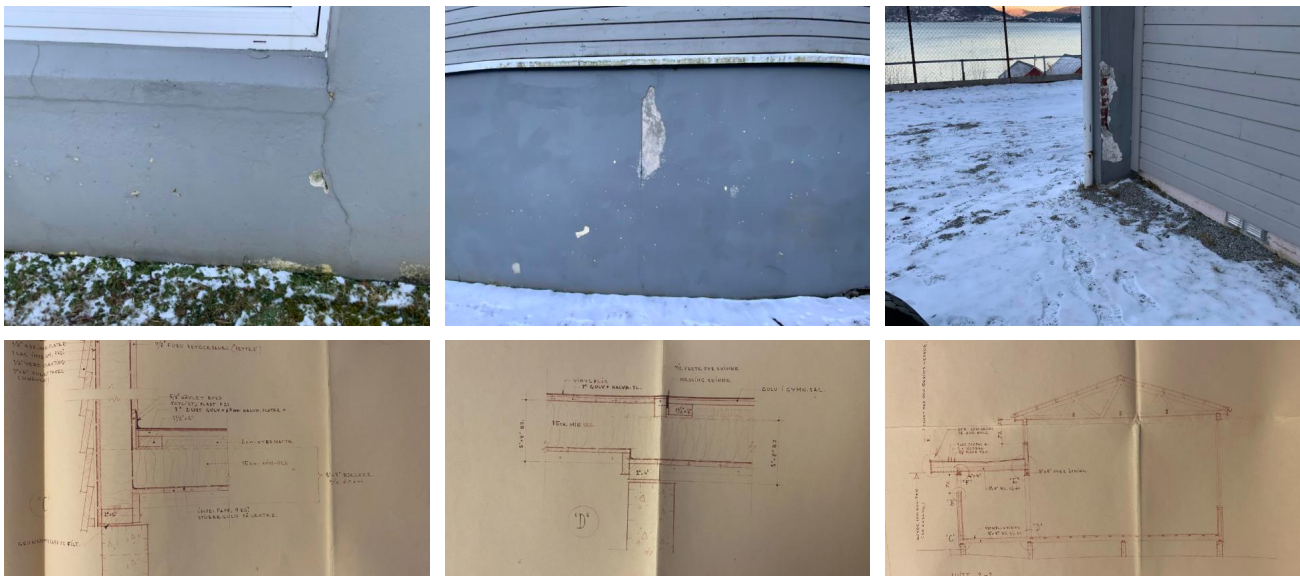
- Det er en del sprekker og riss i grunnmur flere steder.
- Synlige sprekker eller skjevheter, kan skyldes ujevn/setningssvak grunn eller utilstrekkelig bæreevne.
- Forholdet med krypkjeller og svane-hals-lufting må undersøkes nærmere, forsøk å få tilkomst til krypkjeller for inspeksjon i første omgang.

Setningssprekker krever ofte større tiltak for å utbedre årsak til setninger i tillegg.

Overflatesprekker kan flikkes med sementbasert mørtel og males.

Estimatet gjelder punktrepasasjon og flikking av sprekker, ikke tiltak i grunn/fundamentering.

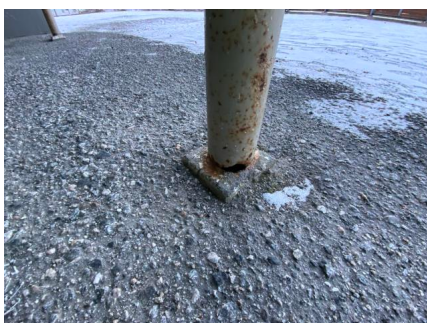
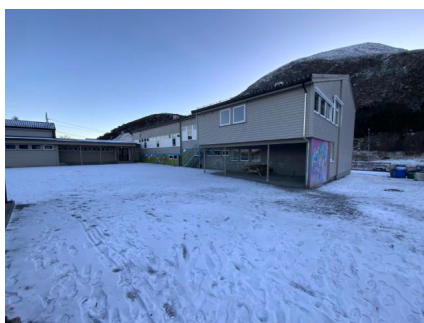
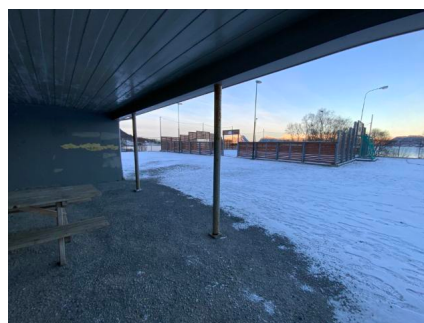
Det er alvorlig rustangrep på bærende stålsøyler under personalrom -TG3. Svikt i bæringen kan gi setninger og skader i overliggende konstruksjoner, i verste fall kollaps.

En må bytte eller reparere stålsøyler som er rustangrepet, første prioritet søyler under personalrom som det er rustet hull i slik at de er klart svekket i bunnen.

Estimatet gjelder utskifting av 3 stålsøyler på eksisterende fundamenter

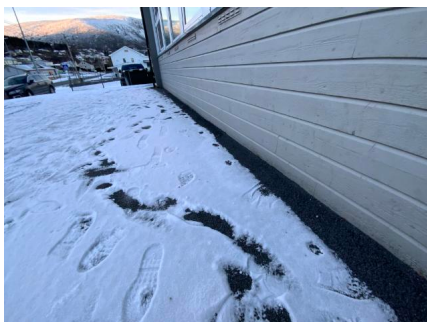
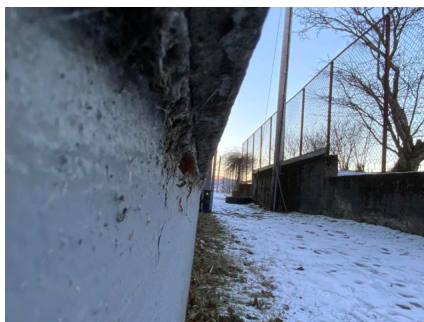
### TG2 23 - Yttervegger

Det er flere steder manglende lufting i yttervegg og det er stedvis oppsprekking /slitt utvendig kledning.

Løsningen var vanlig på byggetidspunktet.

Manglende lufting kan gi fukt/ råteskader, anbefalt utbedret ved å etablere større luftespalte/utlekting. Utbedring medfører at utvendig kledning må rives og mange velger derfor å lage bedre lufting i forbindelse med etterisolering eller når utvendig kledning likevel skal byttes.

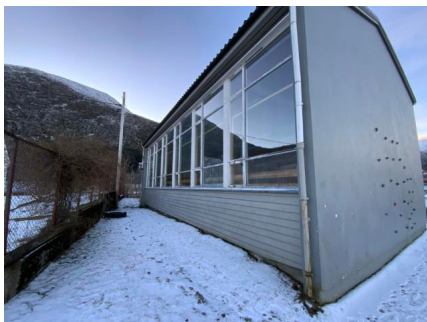
#### **TG1 2342 - Dører, yttervegger**

Tilstandsgrad basert på alder.

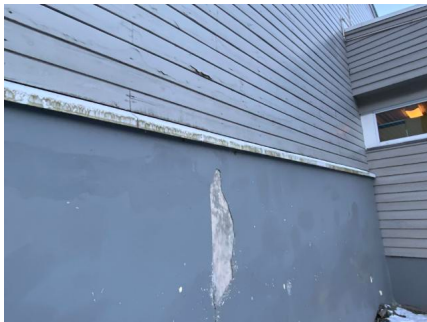
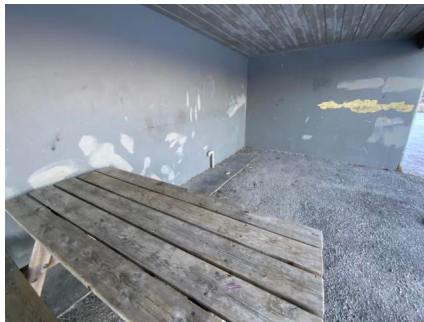
#### **TG3 235 - Utvendig kledning og overflate**

- Det er observert sprekker, avskalling eller misfarging på fasadekledning, samt en del skader på pussa overflate

- Det må påregnes vedlikehold med overflatebehandling av trekledning. Dersom det skal opprettes lufting bak kledning må en også skifte kledning.
- Sprekker i mur må repareres, mur males. Sprekker i mur gir TG 3 på overflater fasade.

Estimatet gjelder flikkpusning og overfaltebehandling på deler av mur.

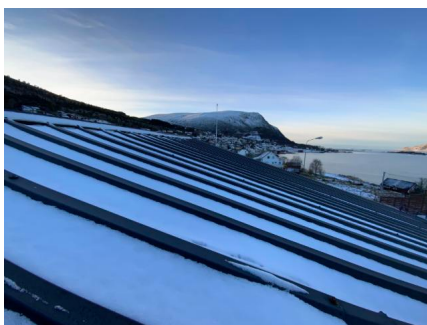
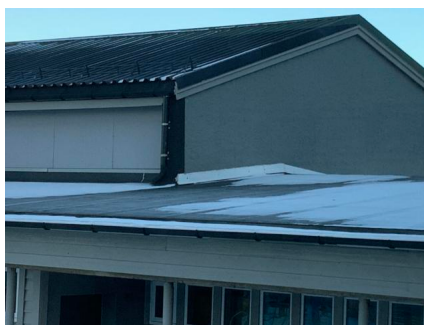
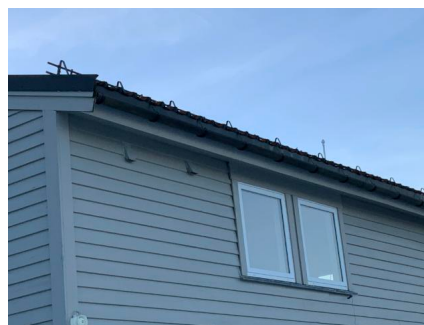
- Det er registrert rust på metallplater benyttet til takteking. Observerte rust er mest i nedre ende av takplater og ved tilpassinger.
- Taket er kun besiktiget fra bakkeplan og gjennom vinduer til noen takflater og gjennom et takvindu, men det er også snø på taket og kontrollen er begrenset.
- Det er lekkasje på papptekking med vanninntregning til gang utenfor gymsal. Årsaken til lekkasjen er ukjent, men ifølge personell på skolen blir det dam på gulvet når det regner. Panelhimling har fuktmerker/ skader i det aktuelle området, panel målt tørr med fuktindikator ved besiktigelse. Merk at det ved besiktigelse er tørt kald vær og at fuktbildet kan endre seg fort med endringer i været.

- Når det oppdages lekkasjer i taktekingen må det iverksettes umiddelbare tiltak for å begrense skadene, og konsekvensene kan bli omfattende dersom lekkasjen ikke håndteres raskt og riktig.
- Det er påregnelig med utskiftning takteking i område med lekkasje.
- Rustangrep på stålplatetak kan svekke materialets tetthet, holdbarhet og levetid dersom det ikke utbedres. Beliggenheten like ved sjøen i dette værutsatte området øker belastningen med sjøvann/salt.
- Tidspunkt for utskiftning er nært forestående, flikking av skader der det er hull i overflatebehandlingen kan hjelpe litt som midlertidig reparasjon, men vil ikke være en langsiktig løsning.

Estimatet gjelder punktreparasjon for tetting av lekkasje på papptekking ved gymsal, se midterste foto under.

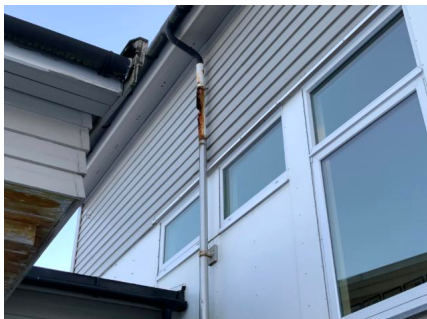
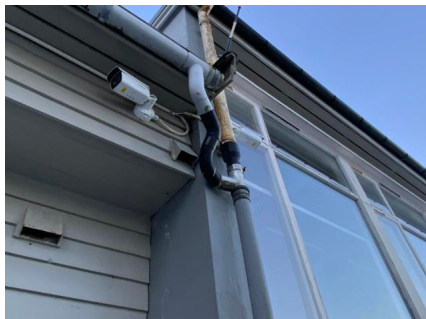
## TG3 265 - Gesimser, takrenner og nedløp

Det er konstatert skader og hull på nedløpsrør som gir lekkasje. TG3  
Takrenner forøvrig ser for det meste ut til å være normalt slitt for alder.

Ødelagte taknedløp må skiftes. Estimert gjelder utskifting av 4-5 nedløp.

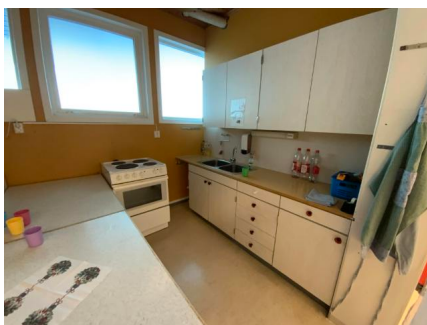
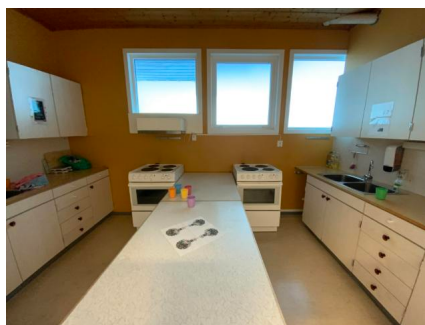
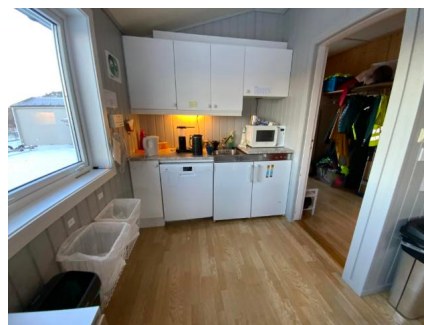
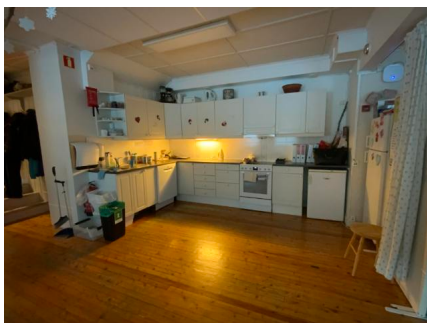
### TG2 273 - Kjøkkeninnredning

Noe slitasje, merker og sår. Fuktmerker i oppvaskbenk skulekjøkken målt tørr ved befarings.

- Fungerer inn til videre slik den er, men innredninger kan vurderes skiftet ut etter hvert dersom funksjonell levetid er oppbrukt, med tilpasning til dagens krav til HMS og hygiene.

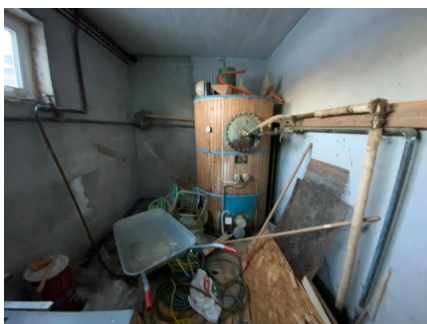
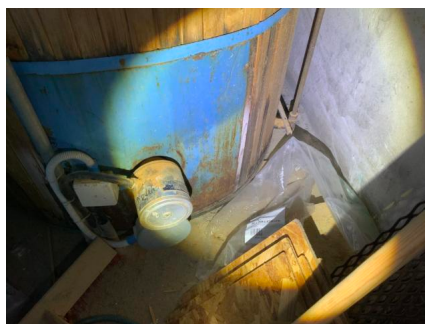
### **TG3** 30 - VVS-installasjoner, generelt

Det er opplyst om fuktoppstikk i klasserom på bakkeplan for noen år siden. Ifølge gitte opplysninger var årsaken rust på nedstøpt rør, gulvet ble pigga opp og skada rør skifta ut av Bademiljø Fosnavåg. Gulvet ble støpt igjen, sparkla og lagt nytt beleg.

Det er observert en begynnende lekkasje med vannråper og svette mellom kobber/ plastkappe på vannrør under trapp ved SFO- mulig tæringsskade på rør, forholdet må sjekkes nærmere. TG3
