ØVERSJØDALEN

Landbrukseiendom

Adresse: Øversjødalsveien 1450, 2540
Øversjødalen

Gnr 80 bnr 3 m.fl

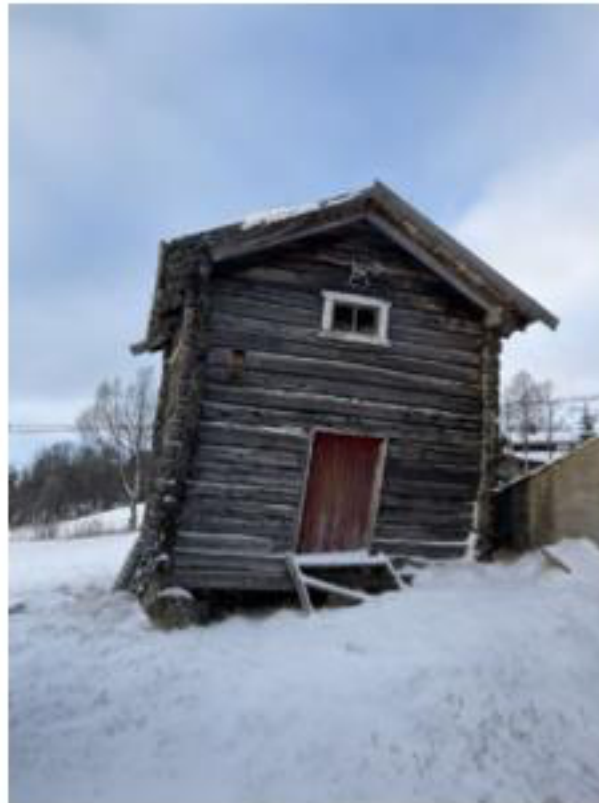
Stabbur

Fundamentert på punkter. Bygget har sklidd av fundamentene på ene siden. Dette har medført at bygget er skjevt.
Vegger i gammel 2.etg laft.
Taket er tekket med torv.
Bygget bør jekkes opp og fundamenteres på nytt. Dette bør ikke utsettes lenge, da selve bygningskroppen kan få deformasjoner som kan være vanskelig å rette opp.
Bygget er avbildet under beskrivelsen.

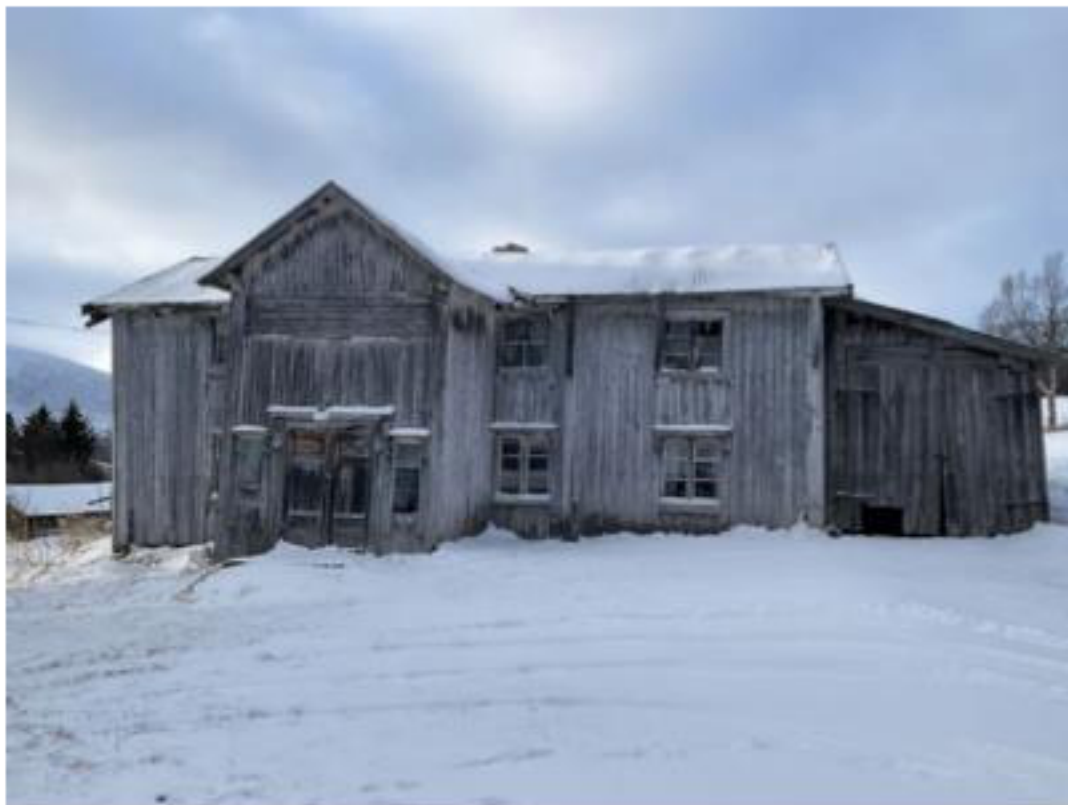
Gammelstua

Gammestua vurderes å være tilnærmet kondemnabel, og er ikke gitt noen verdi i rapporten.

Bygget er ikke kontrollert, men ene delen er i loft, og det kan være noe restverdi i tømmeret. Det vil imidlertid kreve mye arbeid å bearbeide dette til bruk.

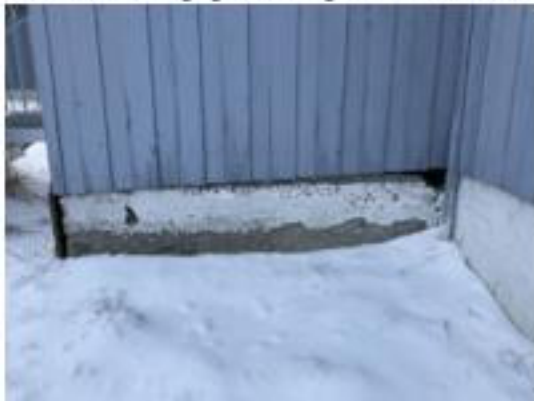
Gangen har sunket og det gliper over muren.

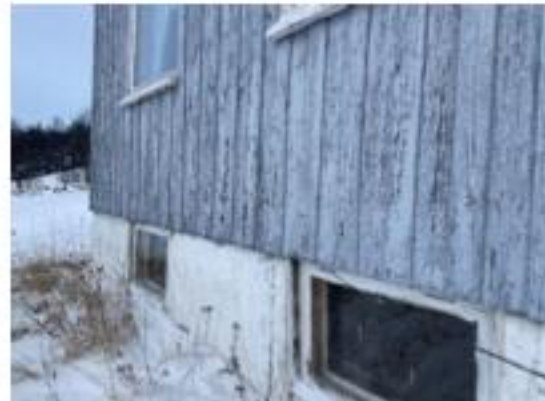
Værslitte fasader.

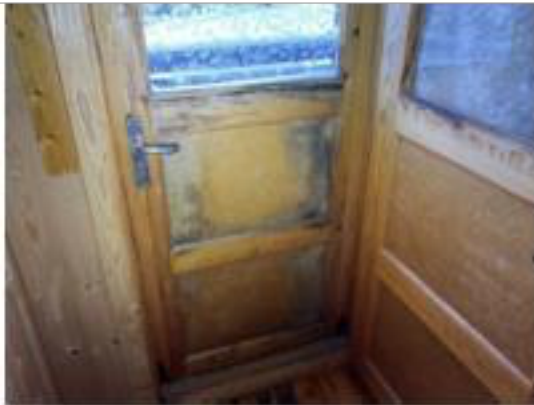
Fuktskadet verandadør.

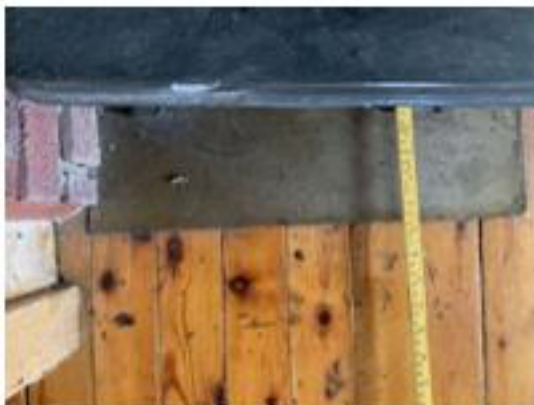
Tegpipe med sotluke i kjeller. Jøtul 602 i stue og i ett soverom i 2.etg. Jøtul tilhenger i kjøkken. Vedtakke i kjeller m/sotluke bak. Det er mangelfulle plater under ovnen og liten avstand til brennbart.

Liten plate under ovn.

En rehabilitering av boligen bør også omfatte rehabilitering av piper og ildsteder.

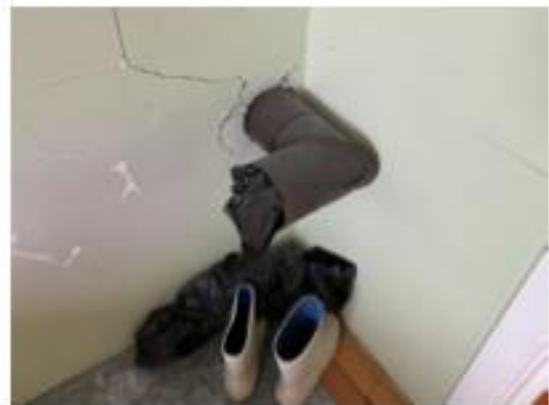
En røykinnføring i 2.etg. er ikke påkoblet oven, og det er mangelfull tetting av røykrøret med plast.

Dette vil være en brannrisiko dersom det skulle oppstå en pipebrann eller andre relevante hendelser.

Mangelfull røykinnføring.

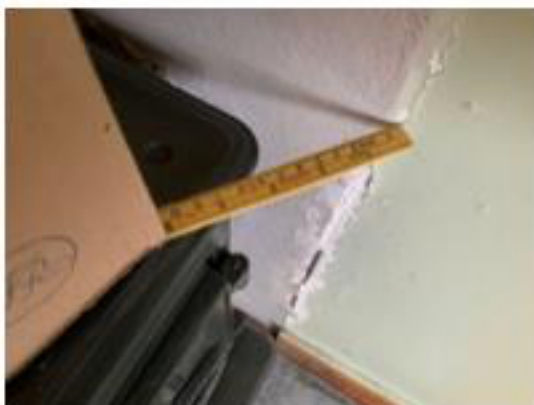
Liten avstand til brennbar vegg.

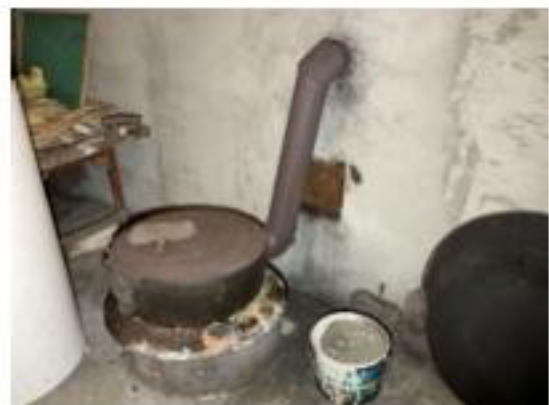
Sotluke bak takke i kjelleren.

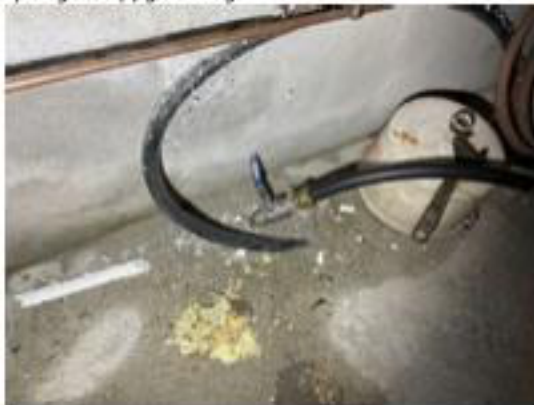
Inntak for vann i kjeller i kobber. Tilførsel er frakoblet.
Plast avløp m/overgang til soil bunnledning.
Ny bereder er plassert i kjelleren, men ikke påkoblet.
VVS må påregnes oppgradering.

Vann frakoblet.

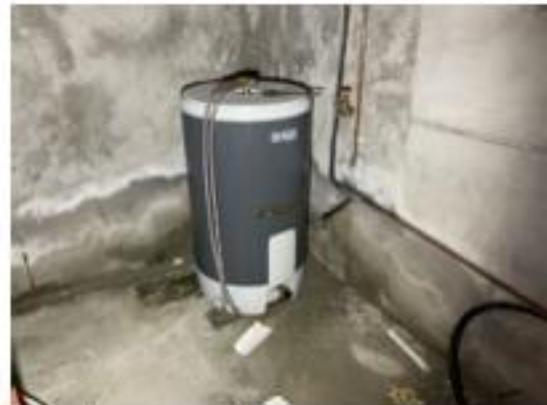
Nyere bereder, ikke tilkoblet.

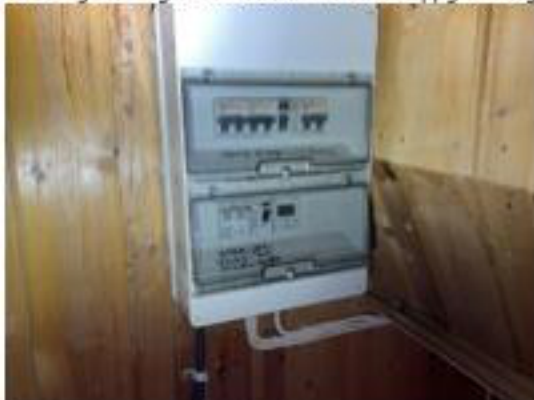
Egen sikringsboks seriemåler og m/automatsikringer. Det er få kurser, og åpen installasjon.
En rehabilitering av boligen vil medføre behov for oppgradering av den elektriske installasjonen.

Enkel sikringsboks med seriemåler.

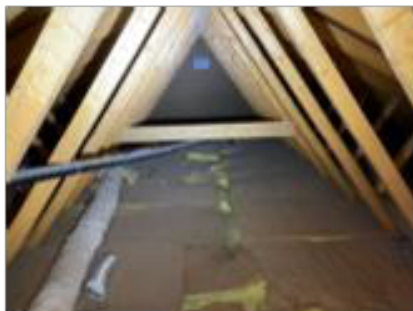
Fra kaldloftet.

Det kan gjøres kartlegging hvor mus tar seg opp på loftet, og gjøre tiltak for å hindre dette. Dette kan ses i sammenheng med store åpninger i musesperre. Eventuelt ta kontakt med firma som jobber med skadedyrbekjempelse. Etterisolering av himlingen mot kaldt loft anbefales som et godt fyringsøkonomisk tiltak.

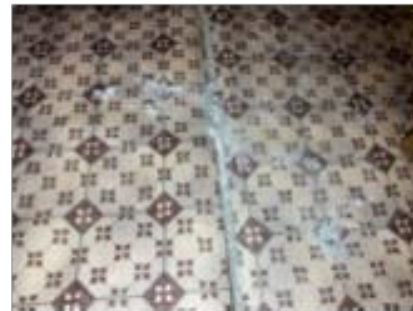
Sprekk i løst belegg, saltutslag fra betonggolvet.

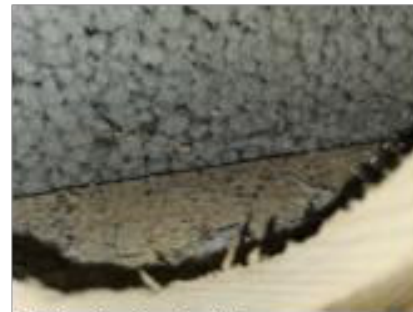
Ikke tegn til misfarging inne i konstruksjonen.

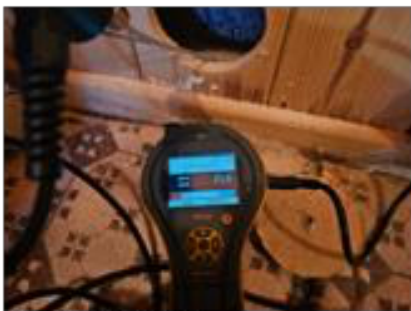
Registrert fukt har ikke gitt synlige skader der det er tatt hull. Dette har sammenheng med at ubehandlet panel har gode egenskaper med tanke på fukt.

Måling viser 21 % fuktinnhold i svilla.

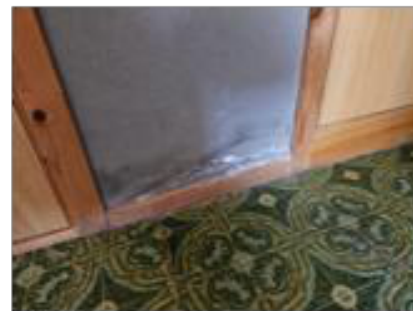
Avskalling ved golvet.

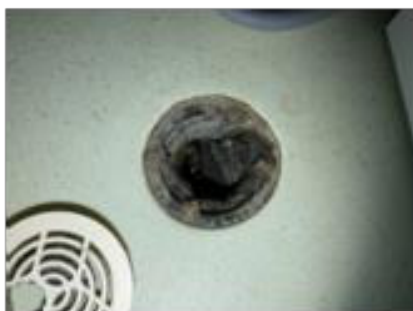
Tettesjiktet på golvet er over forventet levetid, og rehabilitering må påregnes.

Sluket ved skyllekum.

- Overvåk tilstanden jevnlig. For å få tilstandsgrad 0 eller 1 må tettesjiktet skiftes ut, men tidspunktet for når dette er nødvendig er vanskelig å si noe om.

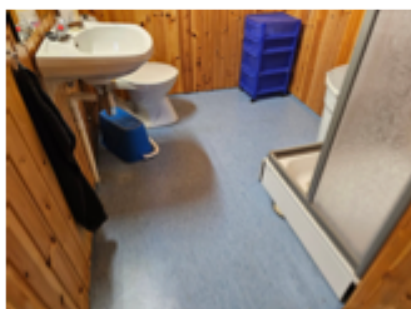
Panel på vegger.

Med bakgrunn i dette anbefales det å oppgradere rommets overflater i tråd med dagens anbefalinger, da dette reduserer risikoen for fuktskader i rommet. Enkleste måte å oppgradere badet er å demontere panelen, og erstatte denne med baderomsplater.

Kostnadsestimat: 10 000 - 50 000

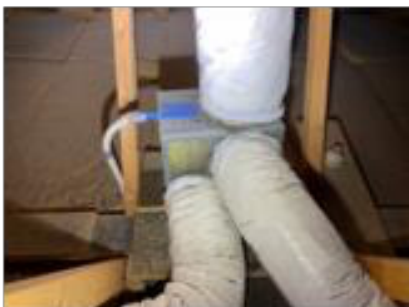
Det er viktig at mekaniske avtrekk som dette er u drift hele tiden, særlig i den kalde årstiden. Dersom viften stoppes, vil det strømme varm, fuktig luft opp i kanalen over tak, og dette vil kondensere i møte med kald uteluft oppe i kanalen. Dette kan medføre at kondensen renner tilbake og skader himlingen under.

Viften på loftet var ute av drift.

- Avtrekkssystemet må utbedres.
- Det bør etableres tilfredsstillende tilluft til våtrom f.eks. luftespalte ved dør e.l.

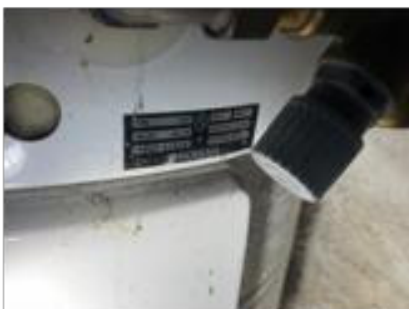
Infoskilt bereder.

- Det er ikke behov for utbedringstiltak siden tanken fungerer i dag, men ut ifra alder kan skader plutselig oppstå på eldre tanker.
- Det bør etableres tilfredsstillende el-tilkobling etter gjeldende forskrift.

Bereder bør kobles direkte med bryter ved anledning. Kravet ble opprinnelig innført i 2010 og gjaldt da varmtvannsberedere med effekt over 2000 watt, men ble endret til å gjelde beredere over 1500 watt i 2014. Kravet har ikke tilbakevirkende kraft, og er for eldre installasjoner en anbefaling.

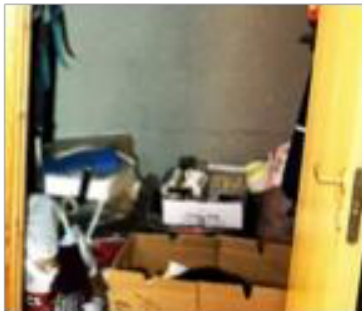
Liten sprekk i muren i kottet.

Det anses ikke nødvendig med tiltak i forhold til påviste avvik. Lokal utbedring med puss og maling av overflaten kan gjøres om ønskelig.
