# Tilstandsrapport

Enebolig

Slettev 39, 9620 KVALSUND

Befaringsdato: 24.02.2026

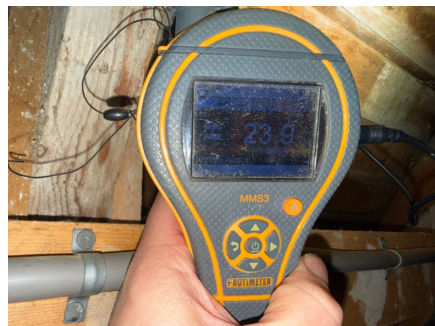
Det er registrert høye fuktverdier på kaldloftet. Dette kan indikere risiko for fuktskader og bør undersøkes nærmere for å avdekke årsak og omfang.

Høye fuktverdier på kaldloft

Det bør gjennomføres nærmere undersøkelser av takteking og undertak når taket er snøfritt, for å avdekke eventuell slitasje eller skader.

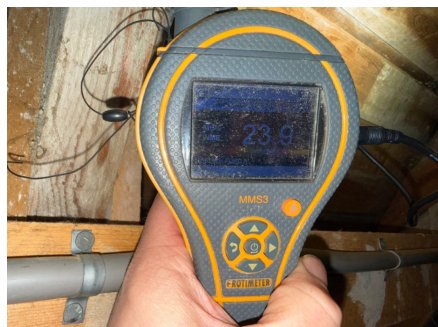
- Det er begrenset/dårlig ventilering av takkonstruksjonen.
- Det er påvist avvik rundt gjennomføringer i takflaten.
- Det er påvist fuktskjolder/skader i takkonstruksjonen.

Høye fuktverdier på kaldloft

Det bør utføres utbedring av taktekking og ventilering rundt taggjennomføringer for å hindre videre fuktinntrengning og skadeutvikling.
