SALSOPPGÅVE

Fresvikvegen 1060, 6896 Fresvik

Befaringsdato: 31.10.2025

Rapportdato: 19.12.2025

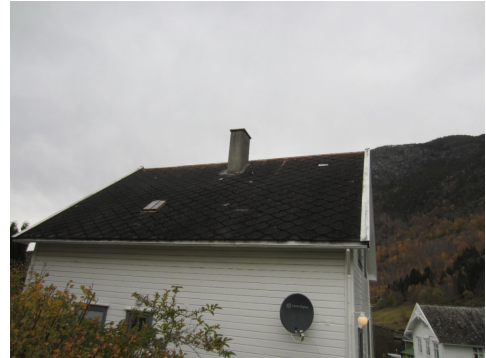
Tak er tekka med eternittskifer. Tekkinga har standard frå byggjeår, det er reg. ein del begroing og noko mindre skade på tekkinga. Siden taket (takkonstruksjon, takteking og skorstein) kun er observert fra bakkenivå, er vurderingen begrenset av dette. Det er ikke sikkerhetsmessig forsvarlig å bevege seg ut på taket eller observere fra stige. Selv om det ikke er avdekket skader under befaringen, betyr ikke dette at det ikke foreligger skader som en besiktigelse på taket kan avdekke. Vær oppmerksom på denne risikoen. En undersøkelse av taket kan utføres av en fagperson under tilstrekkelige sikkerhetsforhold.

- Det er påvist skader eller avvik på selve taktekingen.
- Mer enn halvparten av forventet brukstid er passert på taktekingen.
- Mer enn halvparten av forventet brukstid er passert på undertak.

Utifrå alder, påviste skade og begroing er tida inne for skifting av taktekke.

Døme på skada eternitt heller

- Taktekingen må skiftes eller utbedres.
- Når takteking og undertak begynner å bli gamle, øker risikoen for lekkasjer, noe som kan føre til omfattende og kostbare reparasjoner av underliggende konstruksjoner dersom en ikke foretar tiltak på konstruksjonene før dette oppstår.

Skifting av tekking må påreknast. Det er reg. fuktskade på bod i 2. etg. Ved fjerning av eternitt må ein påreknna krav om spesialkompetanse om ein ikkje utfører arbeidet i eigen regi. Levering til godkjent deponi.

Kostnadsestimat: 200 000 - 500 000

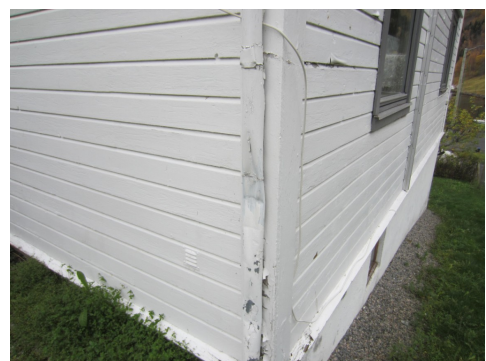
- Det er påvist avvik i beslagløsninger.
- Det mangler snøfangere på hele eller deler av taket, noe som var krav på byggemeldingstidspunktet.
- Det mangler tilfredsstillende adkomst til pipe for feier.
- Mer enn halvparten av forventet brukstid er passert på renner/nedløp/beslag.
- Utvendige beslag har utettheter.

Takrenner med standard frå byggjeår, dels skada nedløpsrør. Lekkasje ved takvindaue. Det er ikkje montert taktrinn og snøfangar.

Skada nedløp.

Tetting lekkasje ved takvindaue, montering av renner/nedløp, taktrinn og snøfangarar. Arbeidet bør sjåast i samanheng med taktekinga.

Kostnadsestimat: 20 000 - 100 000

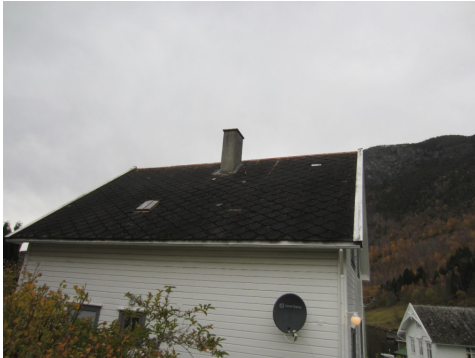
Det er ikkje montert snøfangar og feiartrinn

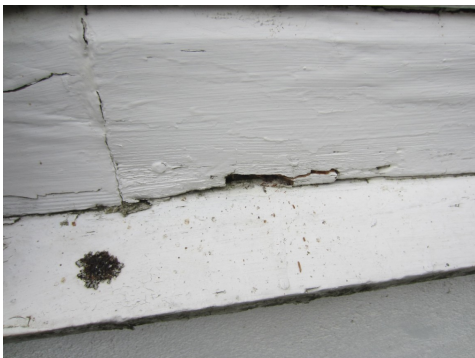
- Det er ingen eller liten lufting i nedre kant av kledning mot grunnmur.
- Det er påvist spredte råteskader i bordkledningen.

Det er ikkje lufting på kledning. Måling flassar på del av vegg. Dels roteskade på kledning. Trapp ved inngang er bygd opp langs vegg.

Roteskade

Ein må vera budd på trong for montering av lufting. I praksis vil det sei skifting av kledning.

Kostnadsestimat: 200 000 - 500 000

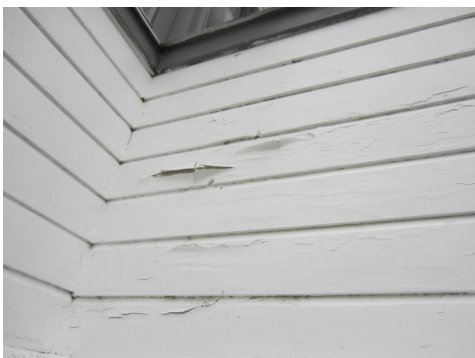
Måling flassar

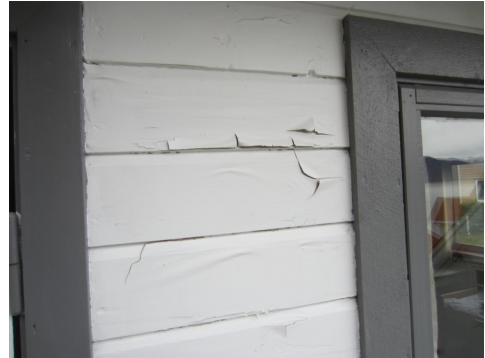
Måling flassar

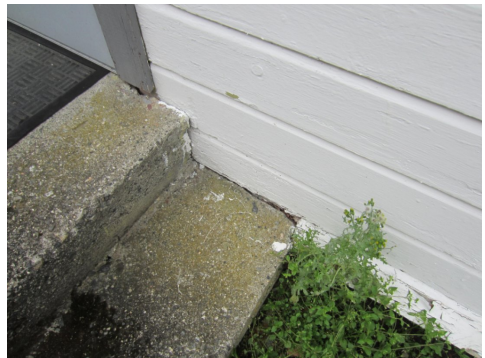
Vegg er utsett for fukt der trapp ligg inntil veggjen

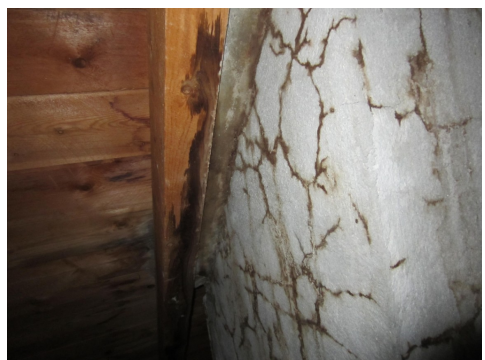
- Det er påvist fuktskjolder/skader i takkonstruksjonen.

Det er noko fuktskolder ved pipe. Dette blir sjåast i samanheng med taktekkinga.

Fuktrender ved pipe.

- Det må gjøres nærmere undersøkelser.

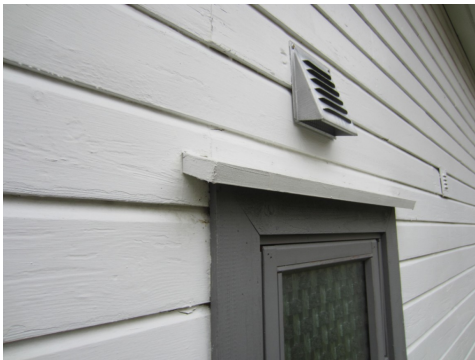
- Det er påvist avvik rundt innsettsdetaljer.
- Det er påvist tegn på innvendig kondensering av enkelte vindusglass.

Kondensering innv. tyder på dårleg ventilering av romma. Det bør monterast beslag i overgang vegg-vindauge.

Døme på vindauge utan beslag i overnag vegg-vindauge.

Dette er tiltak som det vil vera naturleg å vurdere i samband med anna arbeid som t.d. utv. kledning. Viser til eigen punkt ang. isolering.

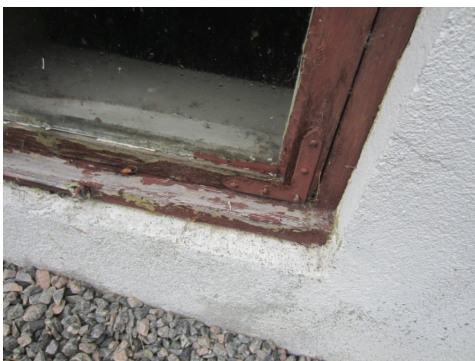
- Det er påvist at enkelte vinduer er vanskelig å åpne/lukke.
- Det er påvist avvik rundt innsettsdetaljer.
- Det er påvist tegn på innvendig kondensering av enkelte vindusglass.
- Karmene i vinduer er slitte og det er sprekker i trevirket.

Døme på kjellarvindauge som er skada.

Eldre vindauge ein må pårekna å skifta.

Kostnadsestimat: 100 000 - 200 000

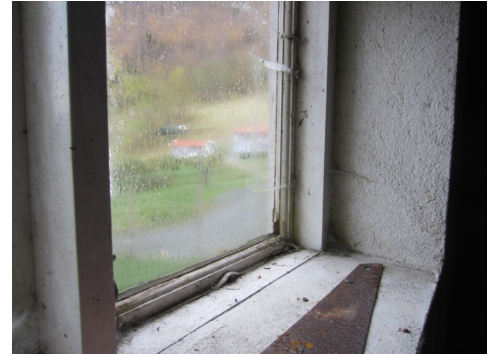
Døme på kjellarvindauge

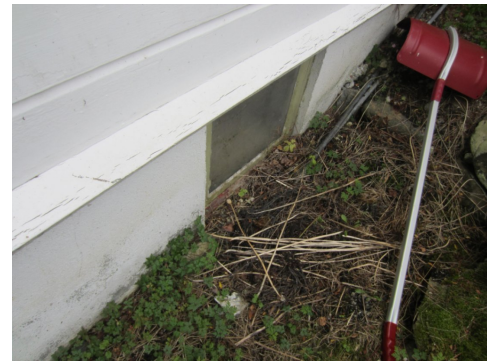
Vindauge dels nedfylt.

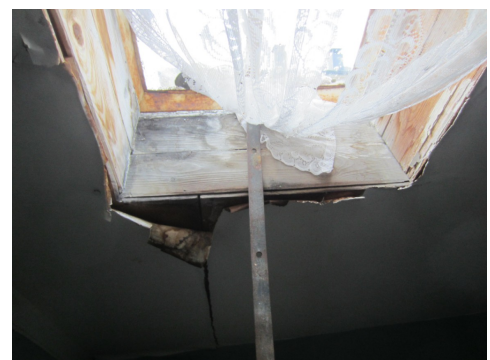
Takvindauge utført i støypejern. Det er reg. lekkasje ved vindauge.

Fuktskade ved takvindauge.

Vindauge tettast ikkje lenger, overgang takteking-vindauge er ikkje tilfredstillande. Må pårekna skifting av vindauge, arbeidet må sjåast i samband med taktekinga.

Kostnadsestimat: 20 000 - 100 000

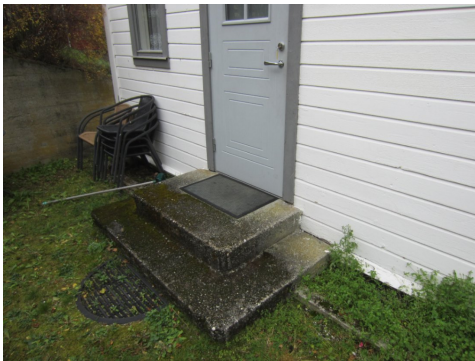
- Karmene i dører er værslitte utvendig og det er sprekker i trevirket.

Hoveddør, det er liten klaring til betontrapp

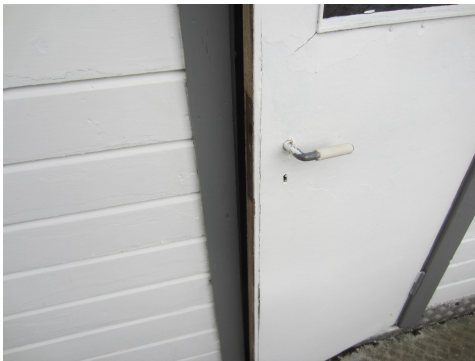
Balkongdør, eldre innerdør som ikkje tettar tilfredstillande.

Ein må pårekna skifting av balkongdør.

Kostnadsestimat: 20 000 - 100 000

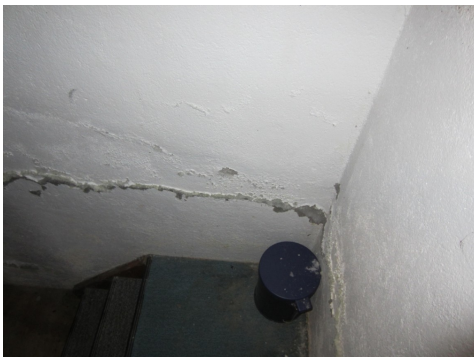
- Det er påvist indikasjoner på noe fuktgjennomtrenging i kjellergulv.
- Det er påvist indikasjoner på noe fuktgjennomtrenging inn i kjellermur.
- Det er påvist synlige fukt/råteskader i treverk i underetg./kjeller, hulltaking er derfor ikke nødvendig

Det er reg. ein del saltutslag som tyder på fukttransport inn i bygningen. Kjellargolv er ikkje ferdigstilt.

Sprekker og fuktinntrenging

Ein må pårekna fjerning av treverk som kan bli oppfukta. Mur må fuktsikrast, treverk bør fjernast. Golv må ferdigstillast.

Kostnadsestimat: 100 000 - 200 000

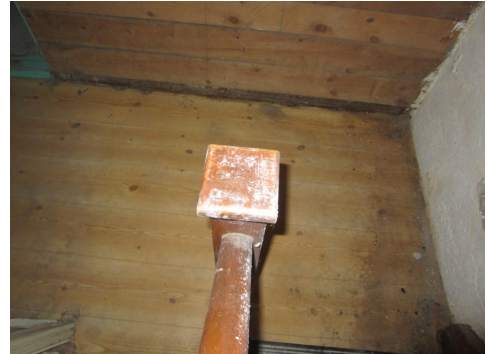
Begroing som tyder på høgt fuktinnhald.

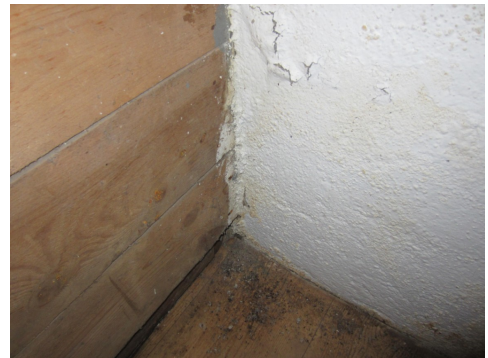
Treverk som er i direkte kontakt med fuktig mur

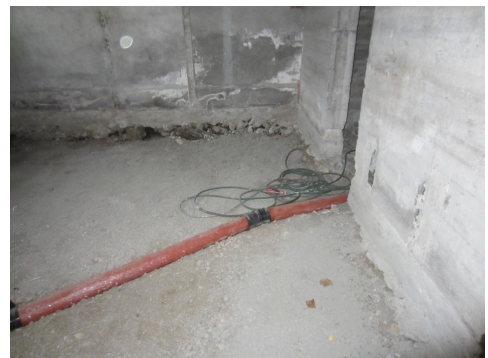
Del av kjellar der golv er fjerna.

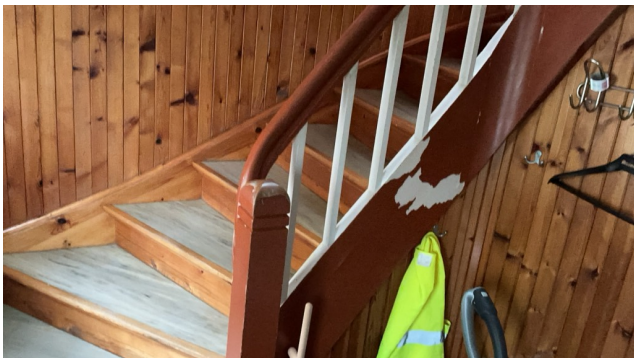
Trapp til loft.

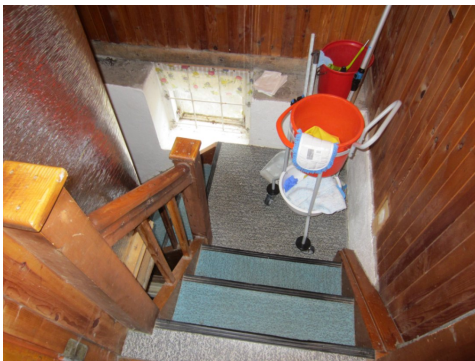
Kjellartrapp

Skifting av trapp til kjellar er vurdert som eit omfattande tiltak, kostnad er ikkje vurdert då det f.t. ikkje P-rom i kjellar.

Kostnadsestimat: Under 20 000

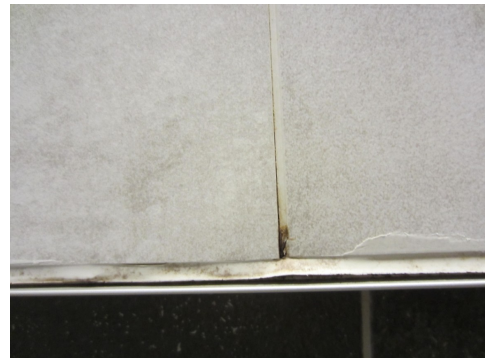
- Det er tegn på fuktskader nederst på våtromsplater.

Det er reg. fuktskade i nedkant på veggplater i dusjsone, fukt har trekt opp i enden på veggplater.

- Det må foretas utbedring av skadede plater.

Skada plater må skiftast.

Kostnadsestimat: 20 000 - 100 000

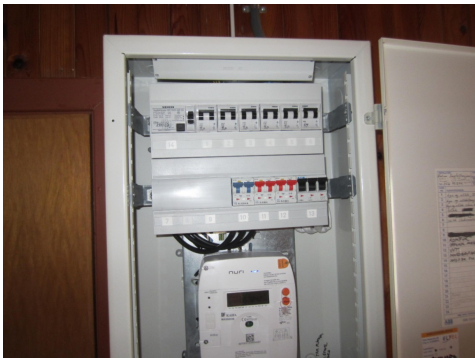
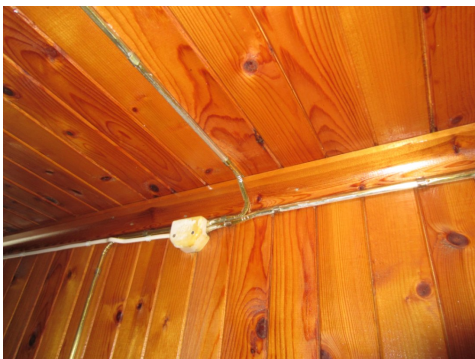
Ledningar med leiande kappe.

Anlegget bør sjekkast av fagkunninge. Kostnad er knytt til kontroll.

Kostnadsestimat: Under 20 000

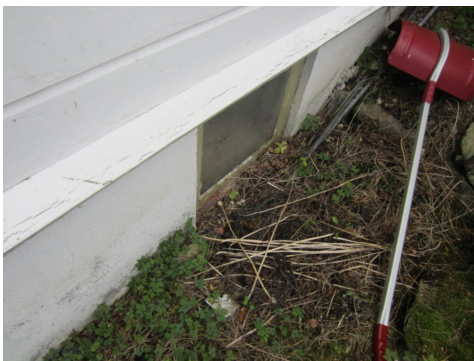
Drenering er frå byggeår, det er reg. ein del innsig av fukt i kjellar.

- Det mangler, eller på grunn av alder er det sannsynlig at det mangler, utvendig fuktsikring av grunnmuren ved kjeller/underetasje.
- Mer enn halvparten av forventet levetid på drenering er overskredet.
- Det er ut ifra observasjoner konstatert at drenering/tettesjikt har funksjonssvikt/svært begrenset effekt.

Det er reg. fukt i del av kjellar.

Ikkje synleg utv fuktsikring.

Arbeid med drenering vil vera krevjande då det er generelt trangt på tomta med vanskeleg tilkomst.

Kostnadsestimat: 200 000 - 500 000

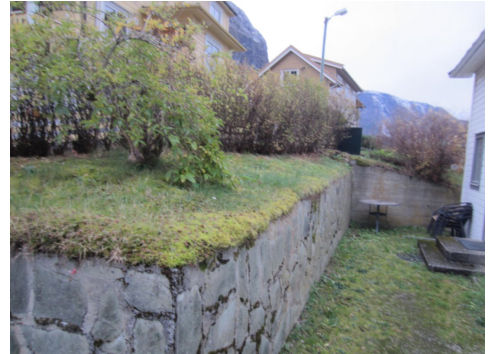
Bakkamur utan sikring.

Montering av sikring på mur.

Kostnadsestimat: Under 20 000
