# SALGSOPPGAVE

Landbrukseiendom/småbruk/fritidsbolig  
med jakt- og fiskerettigheter

Storjordveien 1039, 9475 Borkenes

Befaringsdato: 05.09.2025

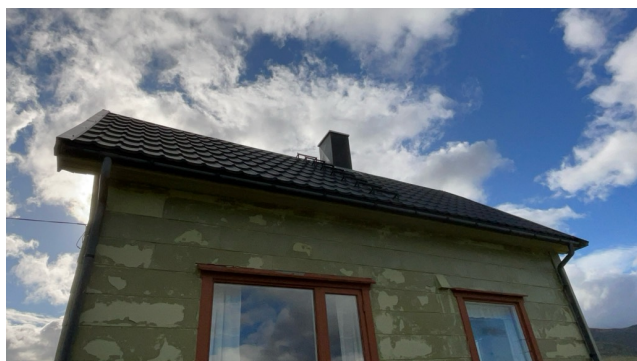
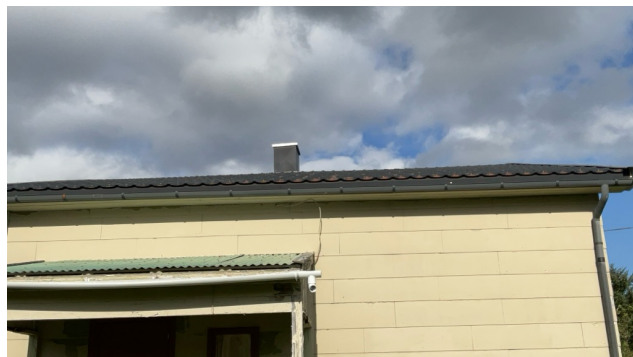
Taktekking har slitasje og rustdannelse.

Det nærmer seg tid for å skifte ut takteking.

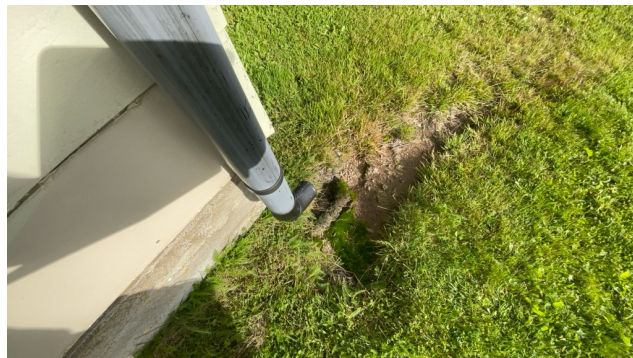
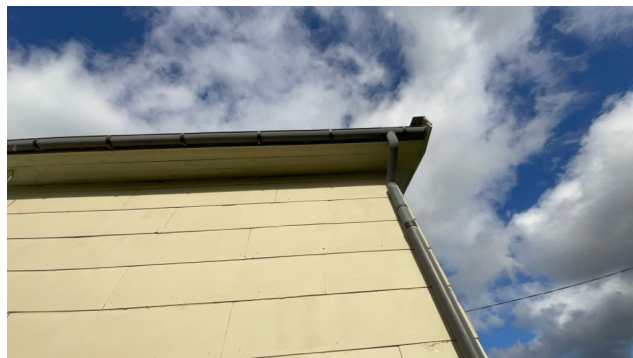
### ! TG 2 Nedløp og beslag

Takrenner og nedløpsrør av plast.

- Det bør lages system for bortledning av vann fra taknedløp ved grunnmur.

Det nærmer seg tid for å skifte ut takrenner og nedløpsrør.

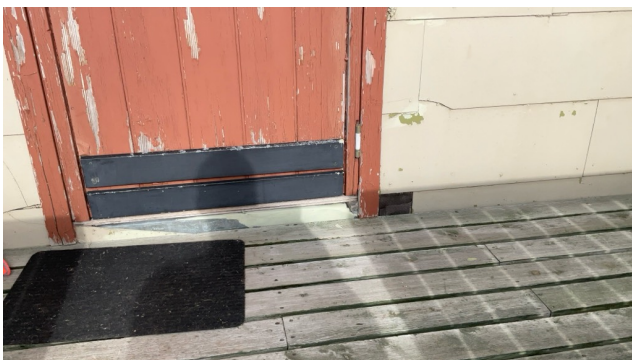
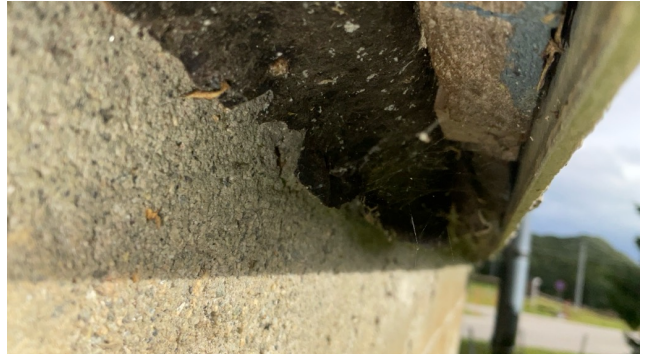
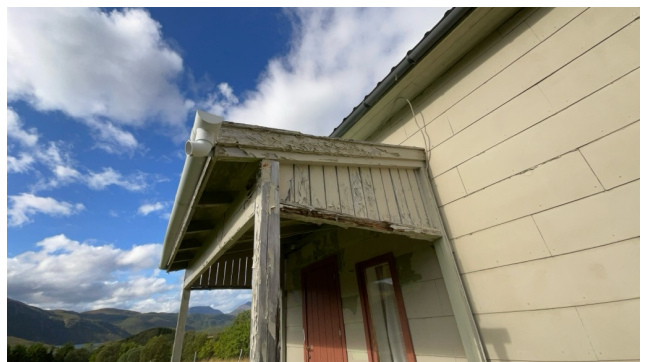
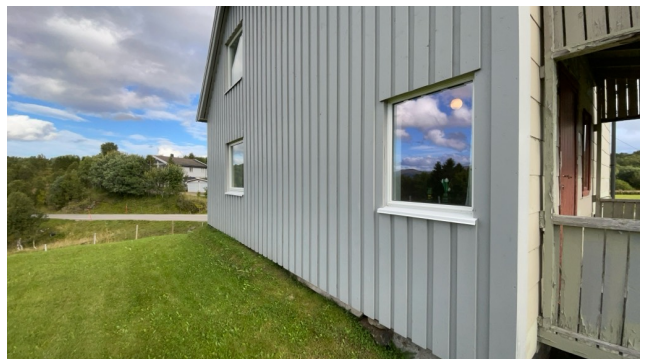
## ! TG 3 Veggkonstruksjon

Veggene har trekonstruksjon av ukjent utførelse. Fasade/kledning har stående bordkledning og eternittplater. Den ene vegg har blitt renoveret i senere tid.

- Det er ingen eller liten lufting i nedre kant av kledning mot grunnmur. Vegger til takutstikk over inngangsparti har råteskader.

Takutstikk over inngangsparti bør rives og bygges på nytt. Eternittplater er asbestholdige og bør fjernes av fagfolk med tilstrekkelig kompetanse og utstyr og erstattes med dagens materiale.

**Kostnadsestimat: 100 000 - 300 000**

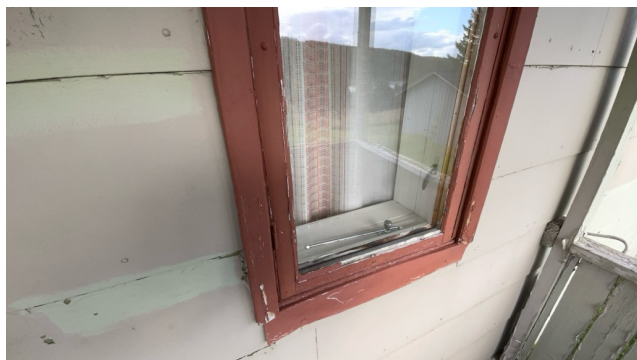
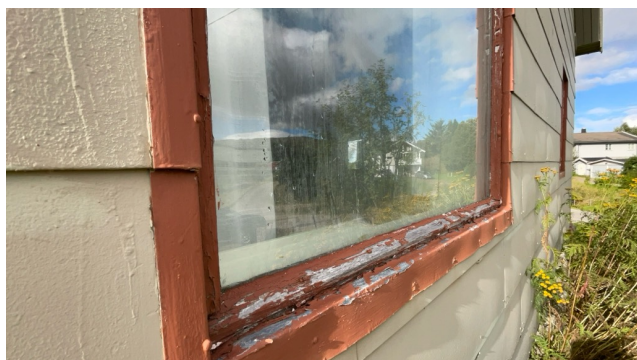
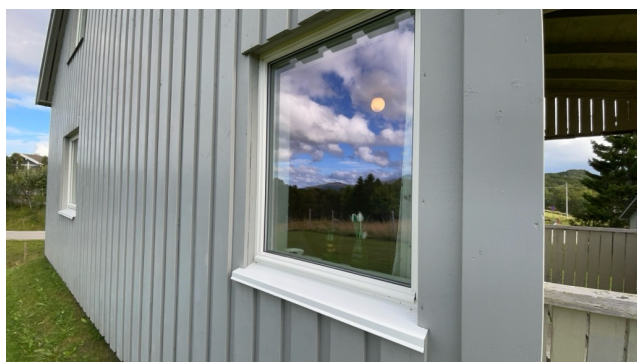
- Det er påvist vinduer med fukt/råteskader.

- Vinduer med råteskader må erstattes med nye.

Kostnadsestimat: 50 000 - 100 000

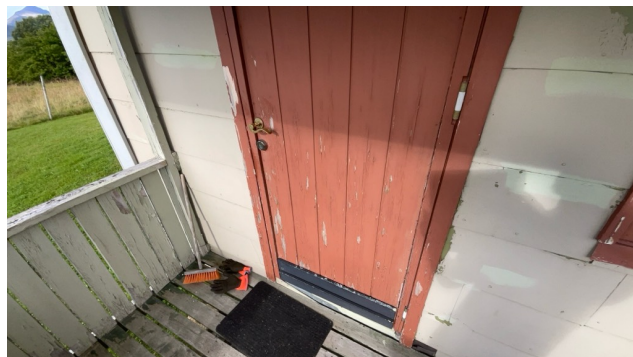
## ! TG 3 Dører

Bygningen har malt hovedytterdør.

- Det er påvist dør(er) med fukt/råteskader.

- Døren(e) står foran utskifting.

Kostnadsestimat: 10 000 - 50 000

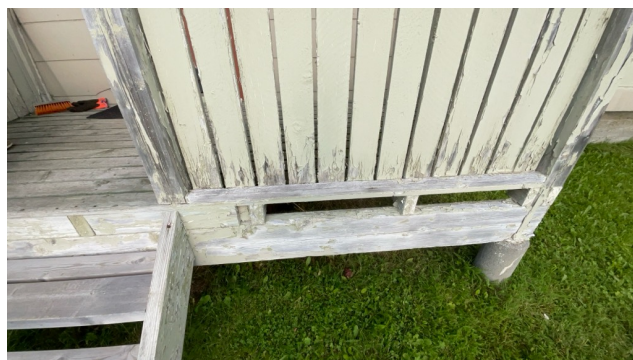
## ! TG 3 Utvendige trapper

Trapp av tre til hovedinngang.

- Rekkverk må monteres for å lukke avviket.

Kostnadsestimat: Under 10 000

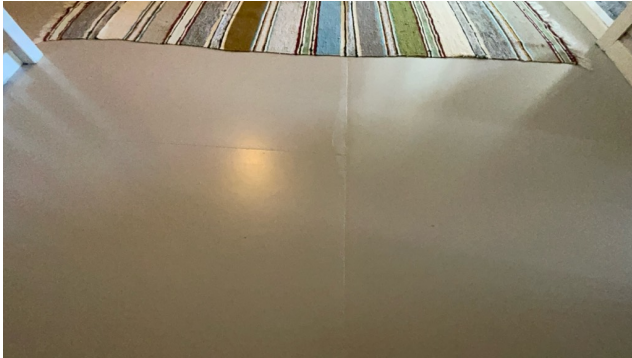
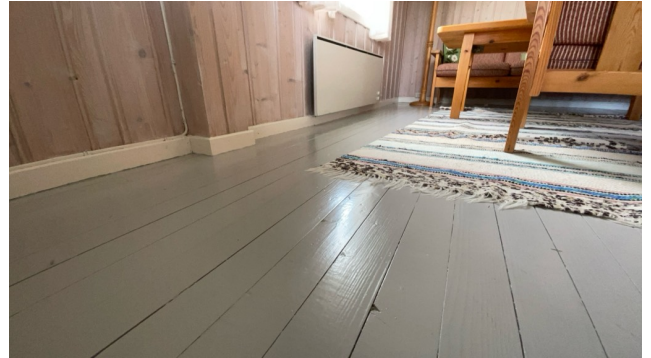
## ! TG 2 Overflater

Enkelte overflater har slitasje og noe mindre skade.

Det bør påberegnes oppussing/oppgradering eller utskifting av enkelte overflater.

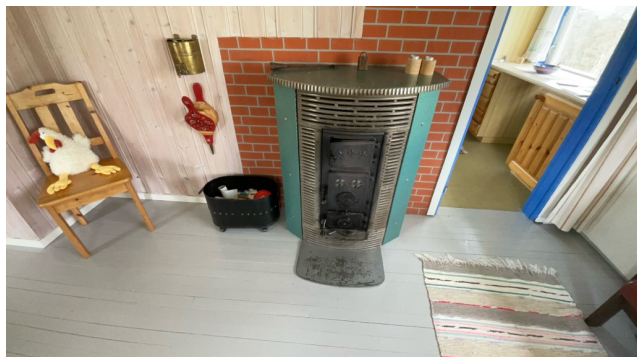
## TG 3 Etasjeskille/gulv mot grunn

Etasjeskiller er av trebjelkelag.

- Målt høydeforskjell på over 20 mm innenfor en lengde på 2 meter. Tilstandsgrad 3 gis med bakgrunn i standardens krav til godkjente måleavvik.

**Kostnadsestimat: 50 000 - 100 000**

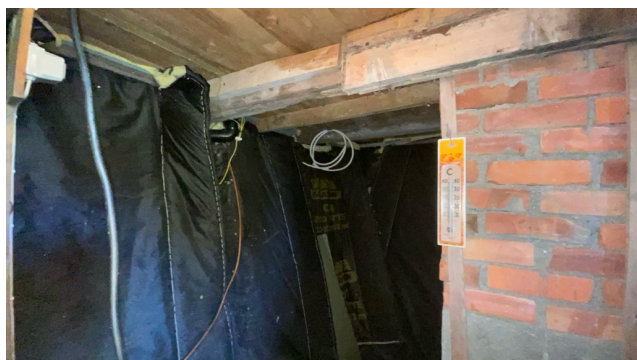
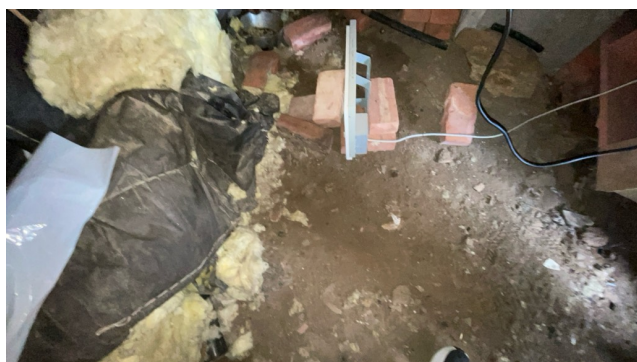
## TG 2 Kryp Kjeller

Bygningen har krypkjeller under trebjelkelag og stubbegulv.

- Det er ikke tilfredsstillende ventilering av krypkjeller.
- Det er stedvis påvist fuktnivå som tilsier at konstruksjonen kan ha fuktskader.
- Det er manglende fuktsperre på bakken.

- Fuktsperre på bakken bør etableres.
- Bedre ventilering må etableres.

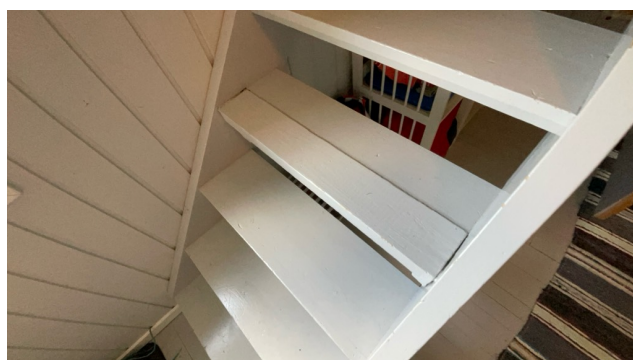
## TG 3 Innvendige trapper

Boligen har malt tretrapp.

Et av trappetrinnene har en sprekk slik at havle trinnet er løst. Trappen står ikke dagens krav til opp/inn trinn og er bratt.

Trappen bør bbyttes ut mot trapp som står dagens krav, med godkjent rekkverk.

**Kostnadsestimat: 50 000 - 100 000**

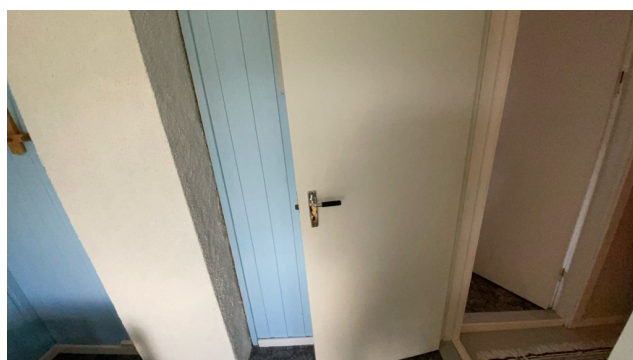
## TG 2 Innvendige dører

Innvendig har boligen malte glatte dører.

- Det er påvist avvik som tilsier at det bør foretas tiltak på enkelte dører.

- Enkelte dører må justeres.

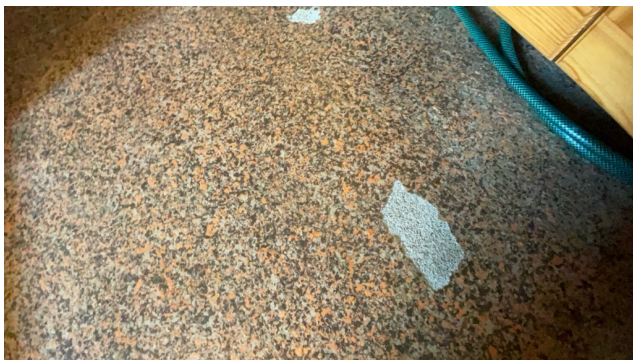
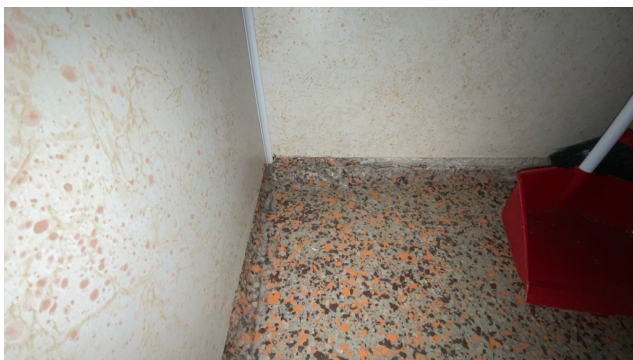
## TG 3 Tilliggende konstruksjoner våtrom

Hulltaking er ikke foretatt da det allerede er påvist andre avvik i våtsonen.

Det er skade på overflater i våtsone.

Dette avviket utbedres normalt ved at rommet renoveres.

Kostnadsestimat: 50 000 - 100 000

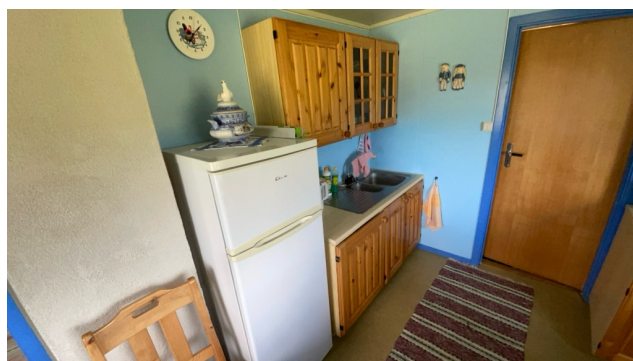
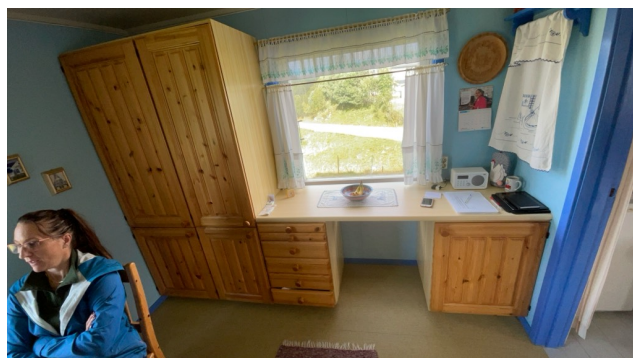
Kjøkkeninnredningen har noe slitasje og bruksmerker/småskader.

Vedlikehold bør påberegnes.

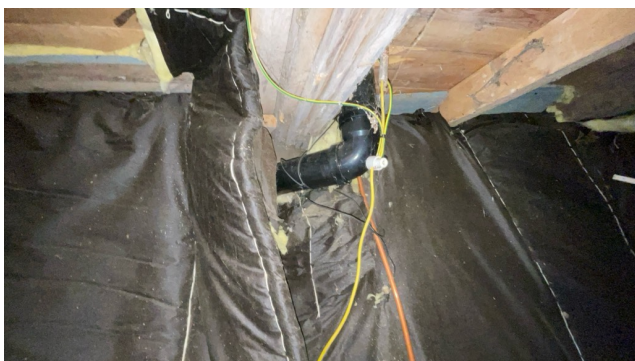
### TG 2 Avløpsrør

Det er avløpsrør av plast.

- Tidspunkt for utskiftning av avløpsrør nærmer seg.

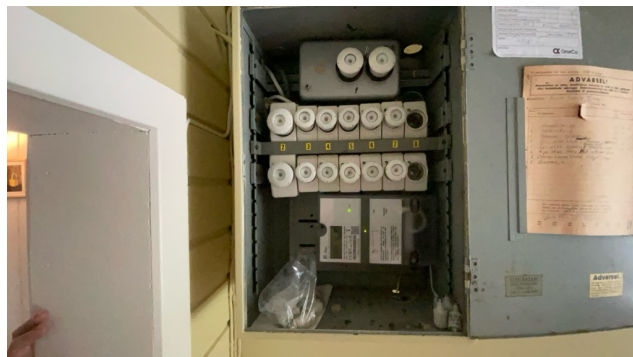
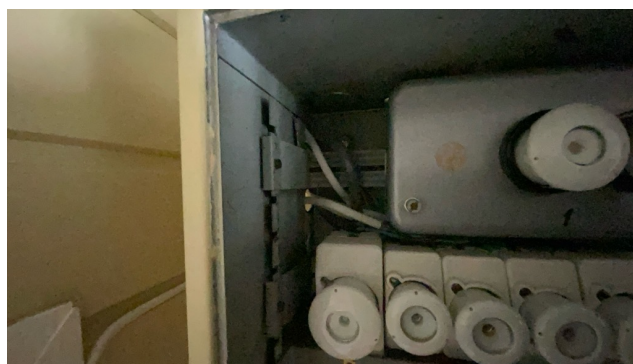
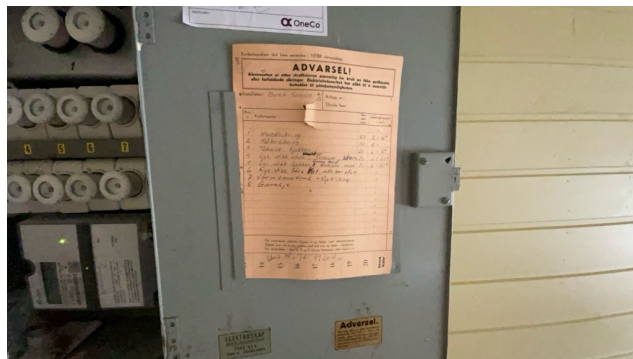
### TG 3 Elektrisk anlegg

10. Er det tegn på at kabelinnføringer og hull i inntak og sikringsskap ikke er tette, så langt dette er mulig å sjekke uten å fjerne kapslinger?  
**Ja**
11. Finnes det kursfortegnelse, og er den i samsvar med antall sikringer?  
**Nei**
12. Foreta en helhetsvurdering av det elektriske anlegget, dets alder, allmenne tilstand og fare for liv og helse. Bør det elektriske anlegget ha en utvidet el-kontroll?  
**Ja** Grunnet alder og manglende dokumentasjon på anlegget anbefales det at anlegget kontrolleres.

Kostnadsestimat: 10 000 - 50 000

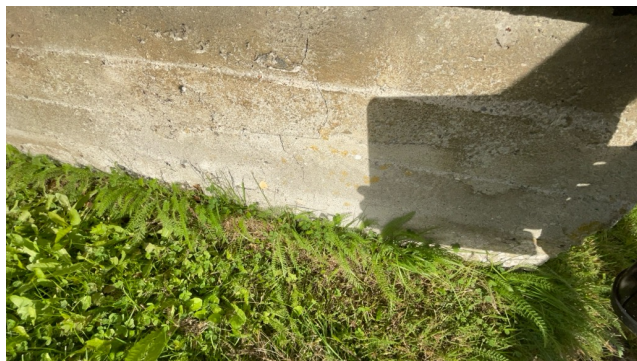
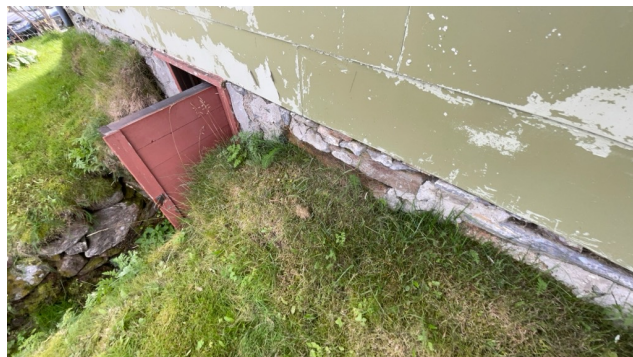
- Grunnmuren har sprekkdannelser.

- Påviste skader må utbedres.
