# Tilstandsrapport

Fritidsbolig

Panoramavegen 74, 2612 SJUSJØEN

Befaringsdato: 12.03.2026

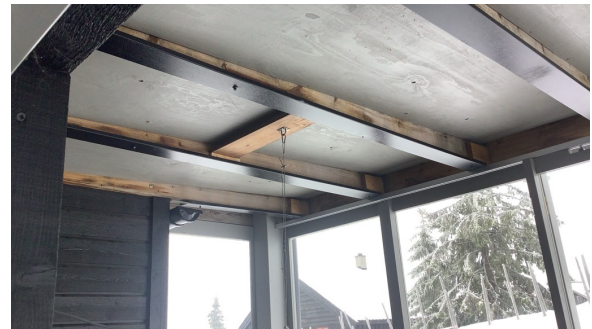
Enkel tetting mot fukt fra terrasse over.

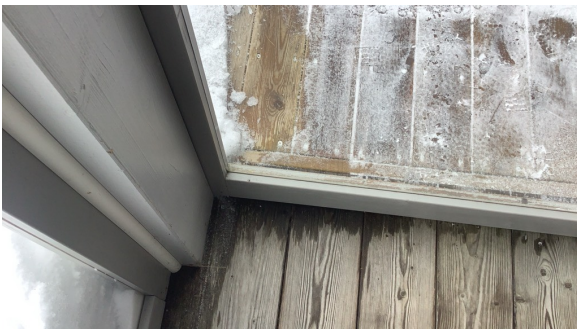
Enkle dører/ levgger. Kan ikke forventes at de er tette. Det er laget for le for vinden.

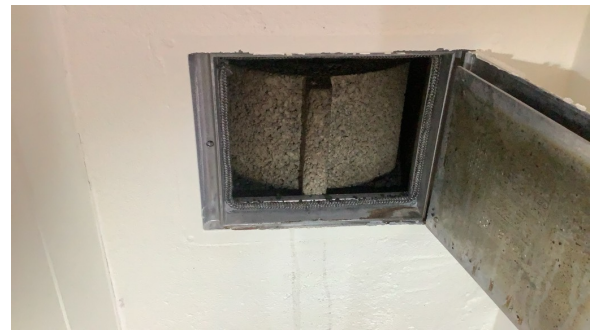
Det er sotluke-stein i feieluken.

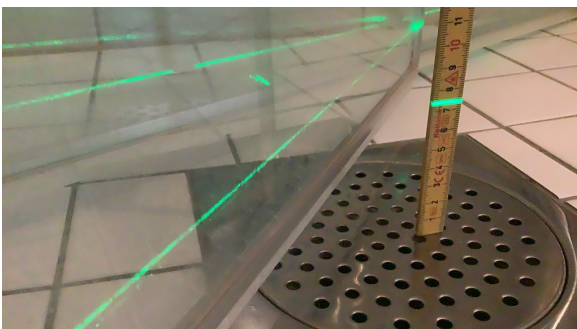
Det er rikelig fall til sluk

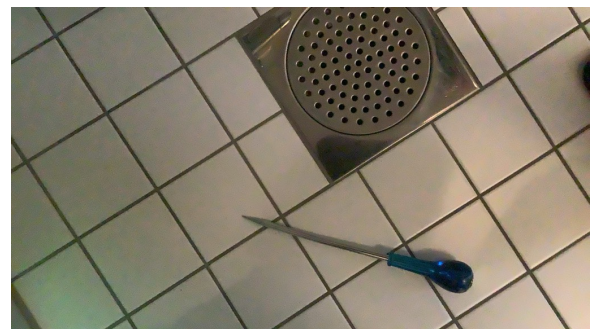
### TG2 Overflater Gulv

Det er enkelte fliser med bom / hull-lyd ved sluk.

- Dersom tiltaket ikke utføres, kan dette over tid føre til at flisene løsner eller sprekker, spesielt ved belastning eller bevegelser i konstruksjonen.

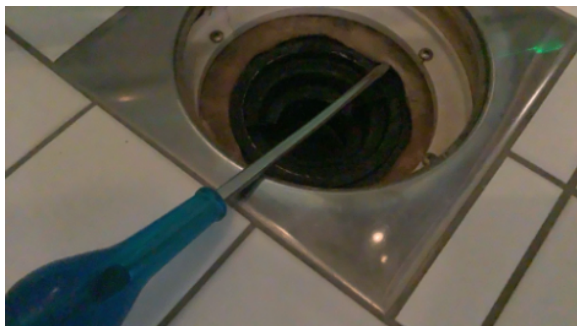
Slukmansjett er synlig under klem-ring i sluk.

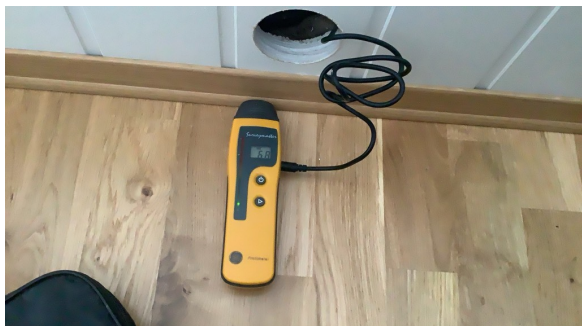
Hulltaking er foretatt uten å påvise unormale forhold. Hulltaking er foretatt ved/i soverom mot dusj. Fuktkvotemåling (vekt%) i konstruksjonen ble målt til 7.

Ved fuktmåling er det ikke registrert måleverdi som indikerer fukt.

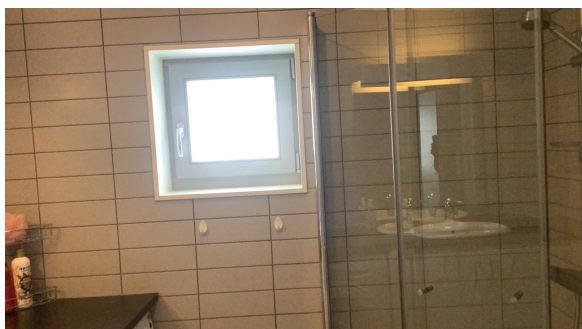
Det er vindu i våtsone, men det regnes ikke som eksponert for vannsprut da det er montert glassvegger og det sitter høyt på veggen.

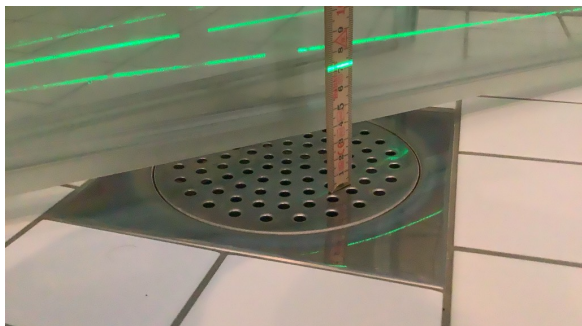
Gulvet har fall på mer enn 1.100 fra terskel.

1:100 på hele gulvet.

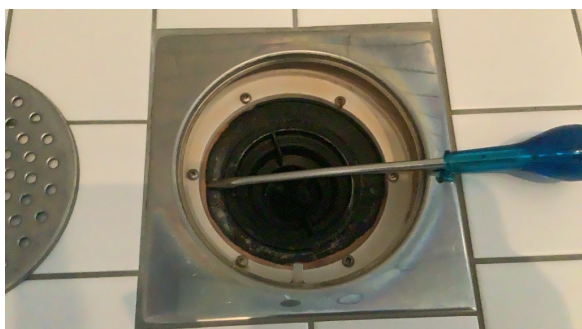
Slukmansjett er synlig under klem-ring i sluk.

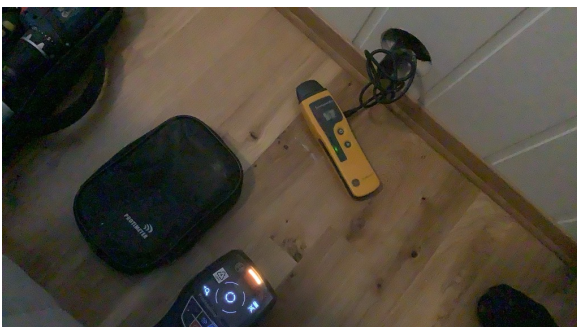
Hulltaking er foretatt uten å påvise unormale forhold. Hulltaking er foretatt ved/i soverom. Fuktkvotemåling (vekt%) i konstruksjonen ble målt til 7.

Ved fuktmåling er det ikke registrert måleverdi som indikerer fukt.

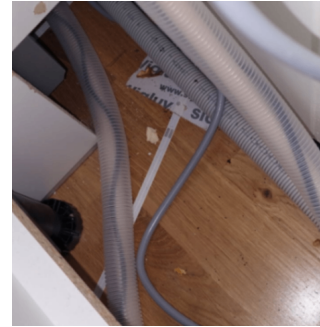
Det er lagt vannføler under oppvaskmaskin.

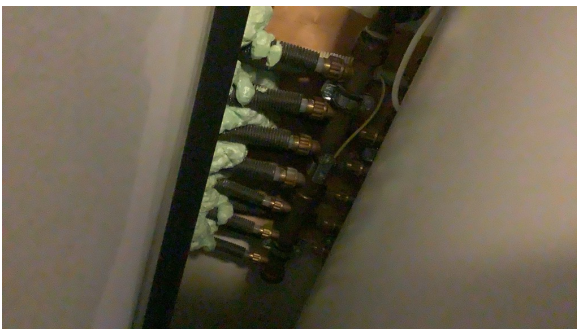
Åpen samlestokk på teknisk nisje

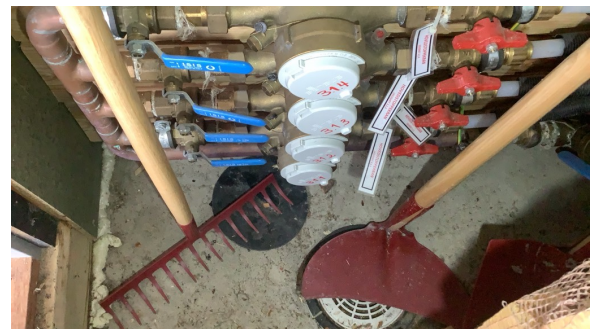
Felles bod utenfor enheten med hovedstoppekran og vannmåler.
