# SALGSOPPGAVE

**SKOGSVEGEN 11A**

**8660 MOSJØEN**

# Tilstandsrapport

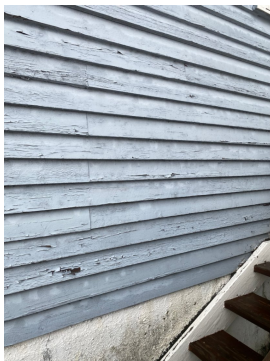
- Det er ingen eller liten lufting i nedre kant av kledning mot grunnmur.
- Det er påvist spredte råteskader i bordkledningen.

Råteskade i bordkledning.

Spredte råteskader i bordkledningen bør utbedres ved utskifting av skadet materiale for å hindre videre forringelse av fasaden.

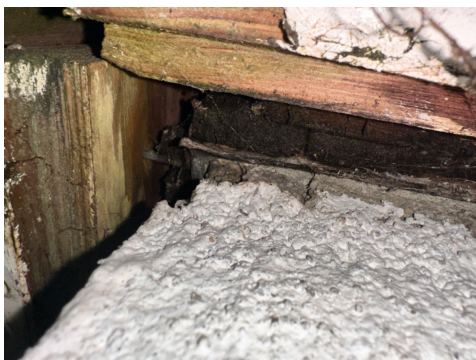
Ingen musestopper, lite lufting vbak kledning.

Det bør etableres tilstrekkelig lufting i nedre kant av kledningen for å sikre god ventilasjon og redusere risikoen for fuktskader og råte i trekonstruksjonen.

Det anbefales å montere musesperre for å forhindre inntrengning av skadedyr, noe som kan forårsake ytterligere skader på konstruksjonen.

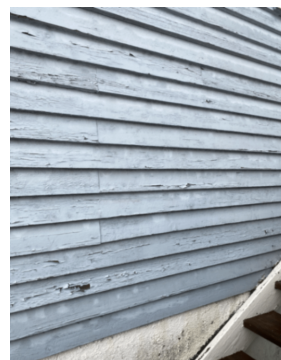
- Det er påvist betydelige råteskader i bordkledningen.
- Det er ingen lufting i konstruksjonen.

Kledning med råteskader.

Det bør etableres lufting i konstruksjonen og råteskadet bordkledning må skiftes ut.

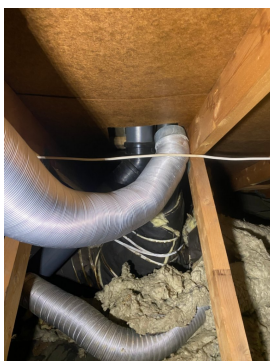
- Det er begrenset/dårlig ventilering av takkonstruksjonen.
- Det er påvist avvik rundt gjennomføringer i takflaten.
- Det er påvist fuktskjolder/skader i takkonstruksjonen.
- Det er avvik:

Feil ved gjennomføring i undertak. Åpen konstruksjon.

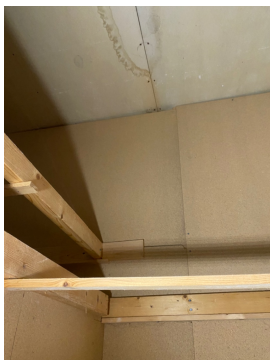
Fuktskjolder.

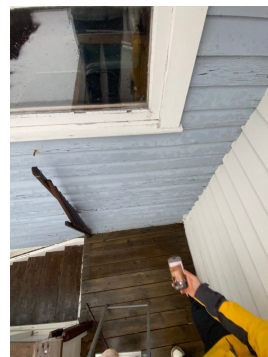
Værslitt vindu.

Slitte karmen, sprekker i treverk og vanskelig betjening av vinduer bør utbedres for å sikre funksjon og forhindre ytterligere forringelse.

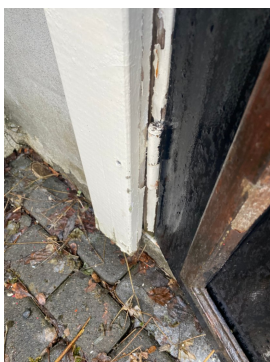
Rust på hengsler. Vannforringelse på karm og dørblad.

Kostnadsestimat er satt til bytte av boddør.

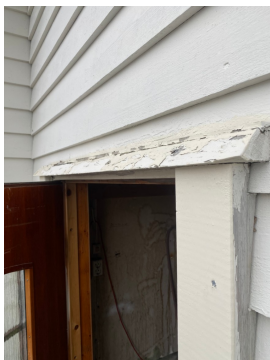
Manglende beslag over dør.

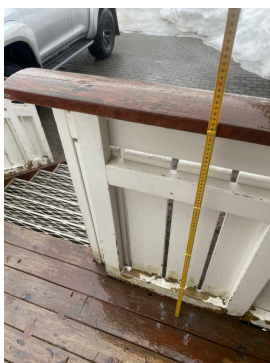
Slitt ballongdekket og rekkverk.

Overflatene bør vedlikeholdes og eventuelt behandles for å hindre videre forringelse.

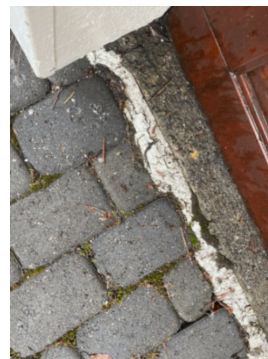
Synlig isopor.

Synlig isopor bør tildekkes på en forsvarlig måte for å hindre mekanisk skade og redusere risiko for fuktopptak, som kan føre til forringelse av isolasjonsevnen og skader på konstruksjonen.

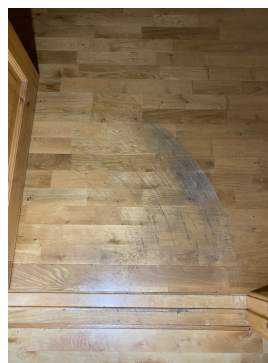
Slitasje etter dør på parkett.

Overflater med registrerte avvik bør utbedres eller skiftes for å opprettholde ønsket standard og forhindre ytterligere forringelse. Det bør gjøres ytterligere undersøkelser iht. knirk i gulv.

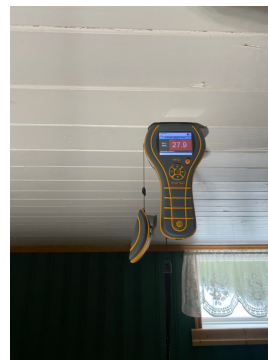
Registrert fukt i etasjeskille.

Kostnadsestimat er satt til utbedring av kjellergulvet samt ytterligere undersøkelser av etasjeskillet.

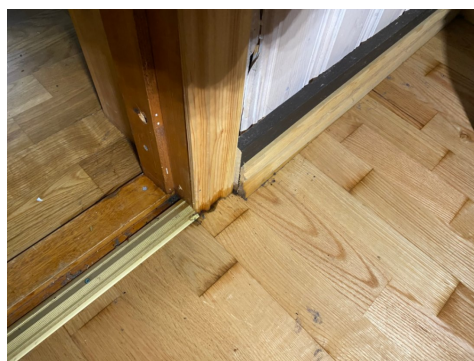
Tydlig fukt skadet gulv og listverk i kjeller.

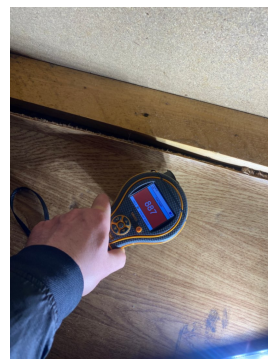
Fuktutslag på gulvbelegg i kjellerbod.

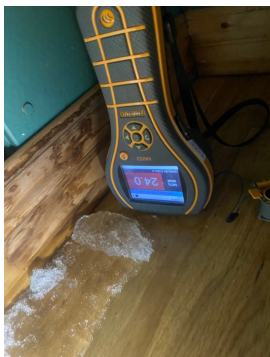
Det ligger fryst vann på gulvet i kjeller. Fuktutslag på tilliggende materialer.

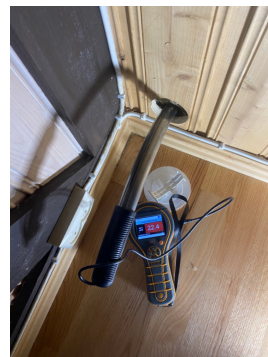
Fuktmåling i vegg i kjellerstue med forhøyde verdier.

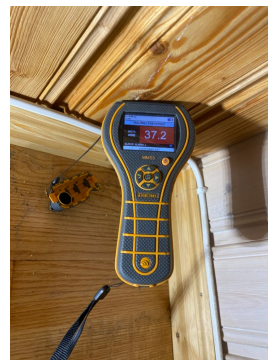
Det er målt høye fuktverdier i panelet i kjeller.

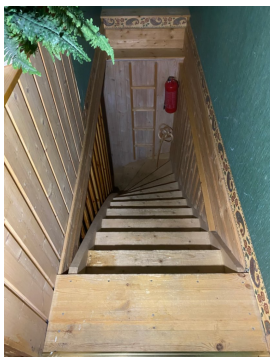
Trapp mellom etasjene.

Boligen har tretrapp mellom etasjene og trappetrinn mellom entre' og gang. Trinn har stedvis slitasje. Nederst på vangen er det antydning til fukt. Rekkverk mangler stedvis. Frihøyde i trappen er målt til 1,96 m. Internt i boenhet skal frihøyden være minst 2,0 meter.

Fuktindikasjoner nederst på vangen bør undersøkes nærmere for å avdekke eventuell skade og forhindre videre fuktproblemer.

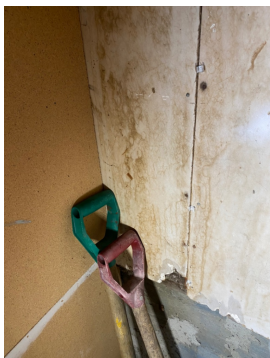
Fuktskjolder/stedvis skader i veggplate.

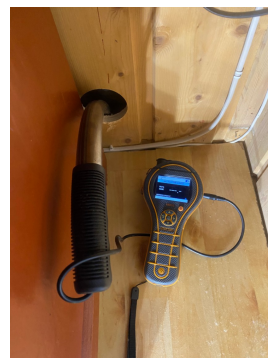
Hulltaking er foretatt i skilleveggen mellom bad/gang. Fuktmåling foretatt med Protimeter MMS3 med pigger i bunnsvillen i skilleveggen, korrigert for nordisk tre for å måle vekt%. Det ble ikke registrert fukt i bunnsvillen ved fuktmålingen.

Fuktmåling i skillevegg mot bad.

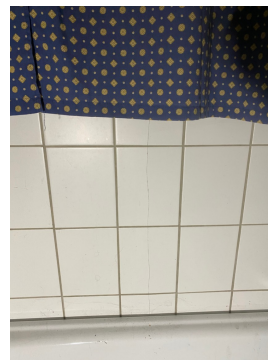
Sprekker i fliser.

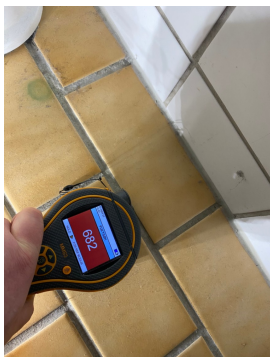
Fuktmåling av overflate på bad.

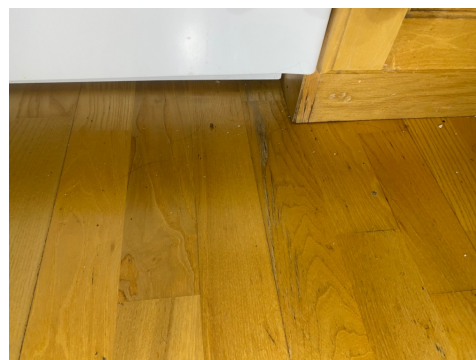
Fuktmerker i parkett ved oppvaskmaskin.

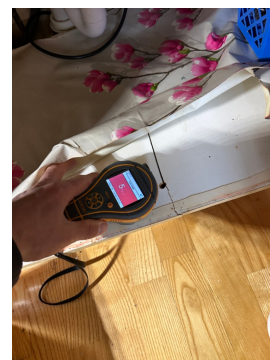
Fuktmåling i skap under vask.

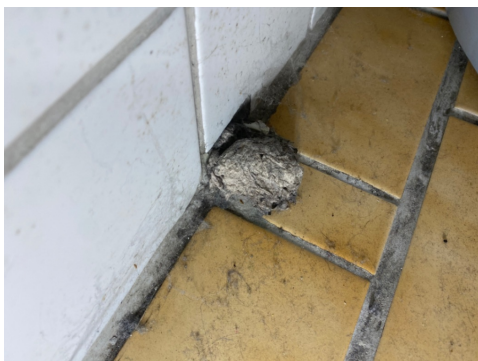
Avløpsrør mot gulv på bad i kjeller.

Det bør etableres tilfredsstillende stakemulighet på avløpsanlegget for å sikre enkel tilgang ved eventuelle blokkeringer eller vedlikehold.

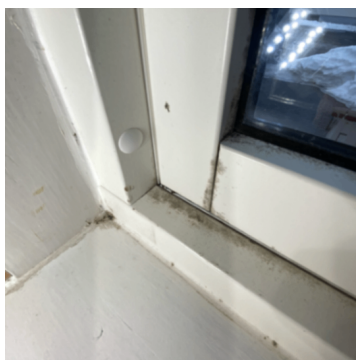
Svertesopp mot vindu

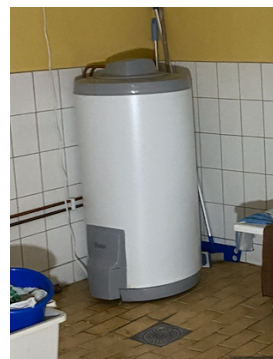
VVS bereder.

ikke en fagmessig løsning og kan medføre risiko for lekkasjer eller luktproblemer. Det anbefales å utbedre dette med en varig og forskriftsmessig løsning. VV-bereder er på ca. 200 liter. Strøm var frakoblet på befaringsdagen, og det ble registrert lekkasje under tanken. Tilstanden på VV-bereder vurderes som usikker.

Tanken bør undersøkes av fagperson for å fastslå tilstand og omfang av lekkasje.

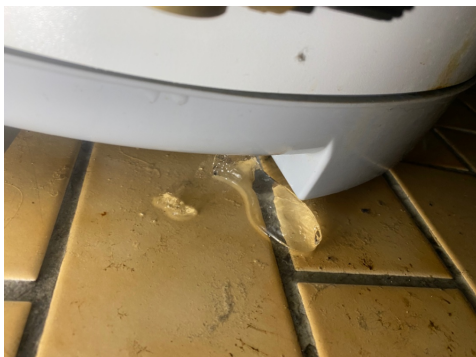
Tegn til lekkasje.

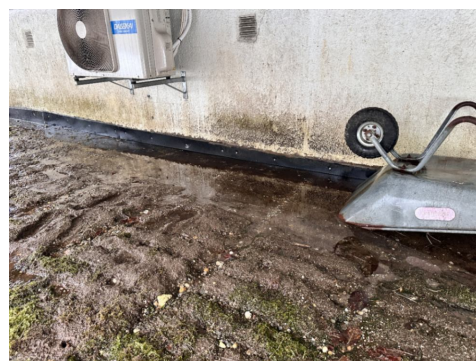
Fuktsikring mot mur.

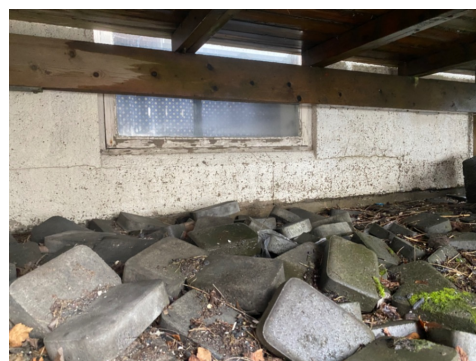
Ingen synlig fuktsikring mot mur.

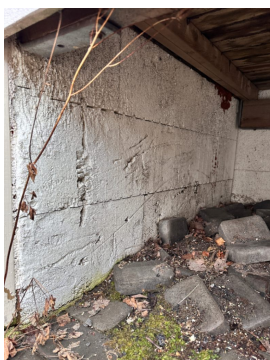
Synlig isopor på mur utvendig

- Lokal utbedring må utføres.
- Synlig isolasjon må tildekkes på forsvarlig måte.

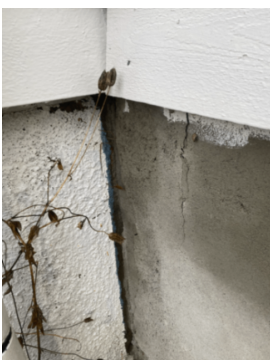
Sprekk i tilstøtt mur.

Følg med på utviklingen av sprekken. Dersom sprekken utvider seg, bør fagfolk kontaktes for videre vurdering, da økt sprekkdannelse kan indikere konstruksjonsmessige problemer. Puss eller kledning av muren anbefales hvor dette mangler for få en jevn og tett overflate. Dette for å unngå vanninntrenging med påfølgende frostsprengning.
