# Årsmøte 2025

TIEDEMANNSSBYEN PETERSBORGKVARTALET EIERSEKSJONSSAMEIE

Tilstandsvurdering med overordnet vedlikeholdsplan

Sigurd Hoels vei 41-63, 0655 OSLO

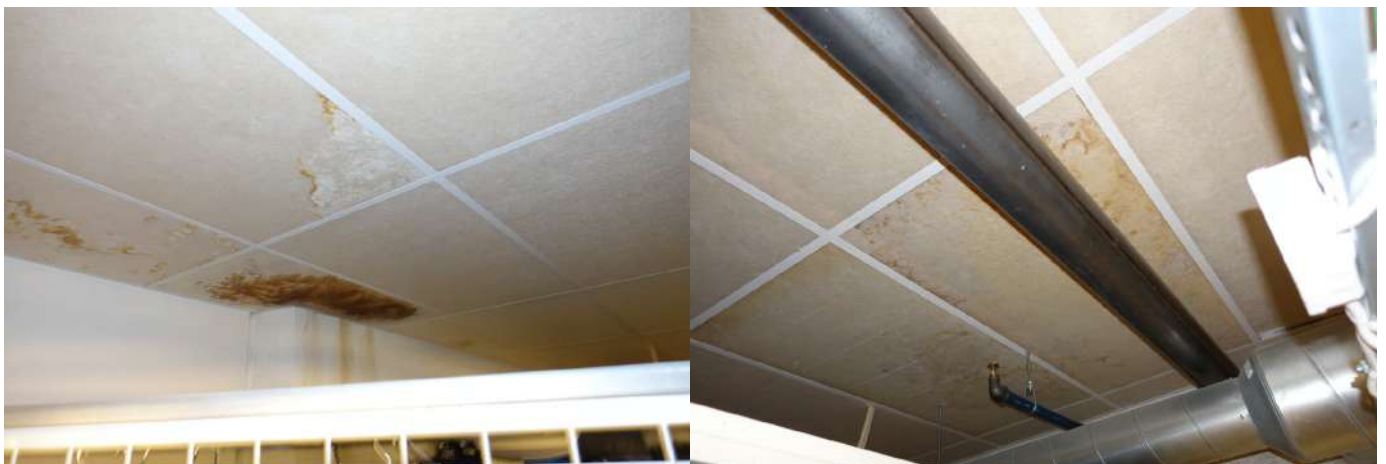
Det ble på befaringstidspunktet opplyst om lekkasjer fra ventilasjonskanaler montert over himling i kjeller. Forholdet er mest sannsynlig kondens i kanalene.

Lekkasje over systemhimling.

Det anbefales ytterligere undersøkelser av kanalnettet for å avdekke årsak til lekkasjer. Det er også anbefalt ytterligere undersøkelser av mugg i parkeringskjeller, takstingeniøren tror disse forholdene kan ha sammenheng da fuktig luft blir liggende i ventilasjonskanaler. Det avsettes rundsum til tiltaket da omfanget er usikkert.

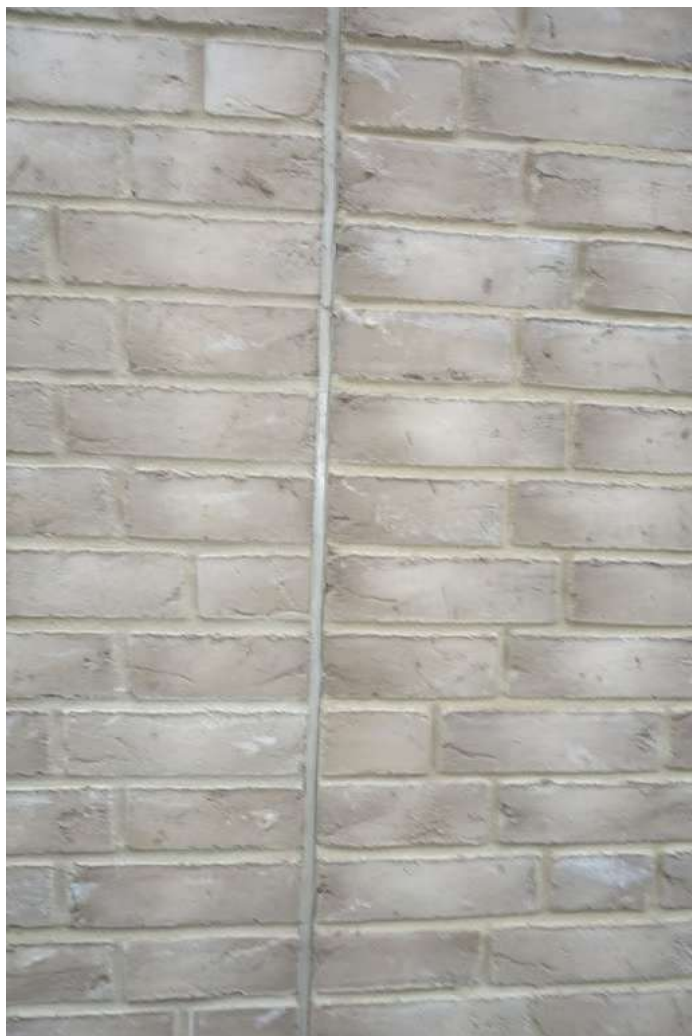
Fasadene med tegl fremsto i generelt god stand. For øvrig er det observert noe skader på tegl og dilatasjonsfuger som sprekker opp grunnet normal alders- og bruksslitasje.

Dilatasjonsfuge på fasade.

Det anbefales stedvis utbedringer, utskiftning av dilatasjonsfuger og fasadevask. Fasadevask er en viktig del av renholdet for å kunne på best mulig måte ivareta bygget og fasadens materiale. Forurensing, veistøv, pollen og smuss legger seg som et belegg på byggets kledning og kan over tid være skadelig for fasaden.

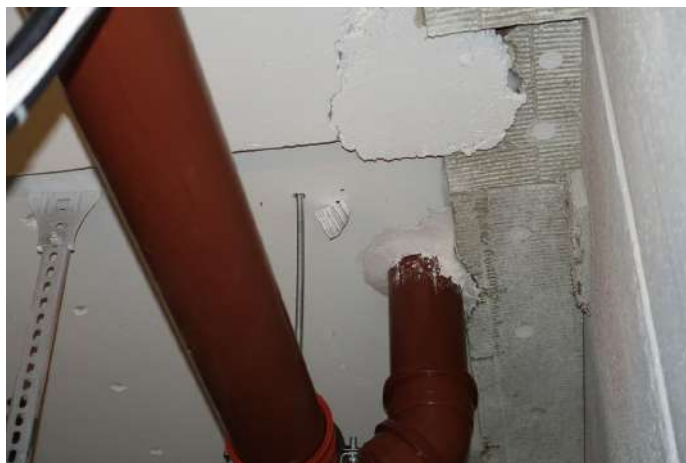
Branntettingen skal i hovedsak forhindre brann- og røykspredning fra en branncelle eller en brannseksjon til en annen. Det stilles krav om at gjennomføringer av kabler, rør, ventilasjonskanaler o.l. ikke fører til redusert/svekket brannmotstand. Branntettingen er tilsynelatende god, dog observert mindre avvik, men er ikke kontrollert i stort omfang.

Branntetting rundt gjennomføringer.

Ingen tiltak anbefales på nåværende tidspunkt. Oppdages det hull eller større sprekker i brannskillende konstruksjoner bør dette utbedres umiddelbart.

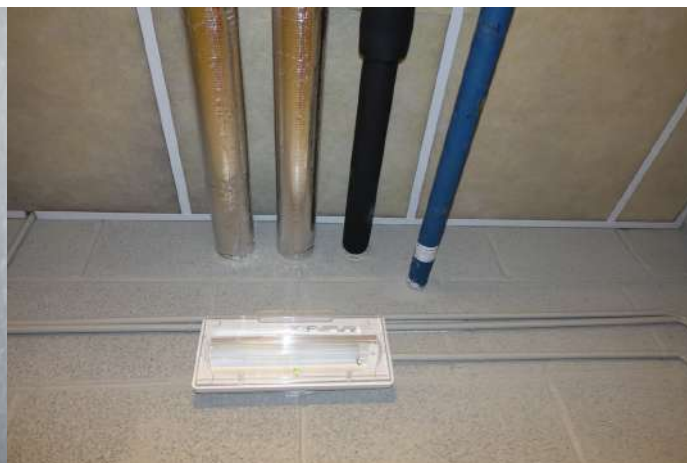
Branntetting rundt gjennomføringer.

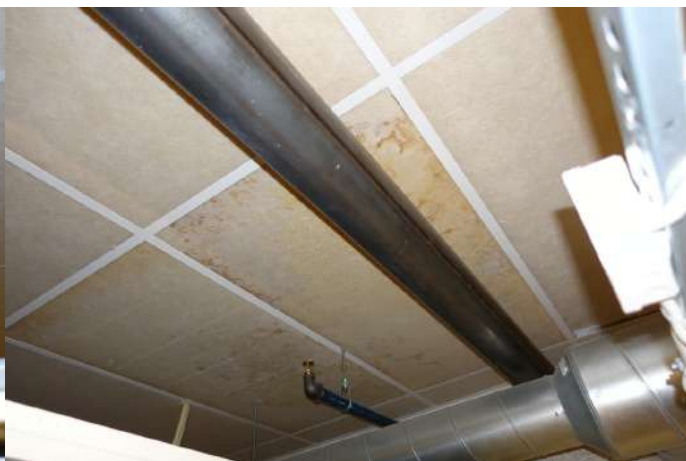
Himlingene fremsto i generelt god stand med stedvise punktskader og vannskader.

Himlingsplater med fuktskader.
