# SALGSOPPGAVE

**SKOGSVEGEN 11A**

**8660 MOSJØEN**

# Tilstandsrapport

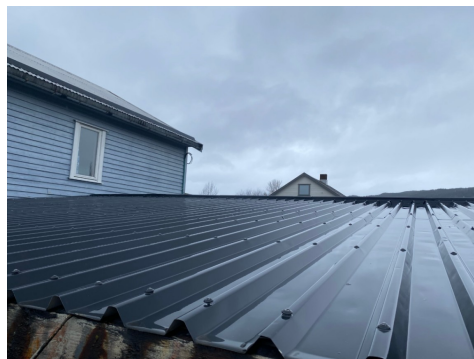
- Det er ikke tilfredsstillende bortledning av vann fra taknedløp ved grunnmur.
- Det mangler snøfangere på hele eller deler av taket, men det var ikke krav om dette på byggemeldingstidspunktet.
- Mer enn halvparten av forventet brukstid er passert på renner/nedløp/beslag.
- Takrenner/nedløp har store lekkasjer.

Tak over bod, manglende snøfangere.

Manglende snøfangere bør utbedres for å redusere risiko for snø- og isras som kan medføre personskade eller skade på eiendom.

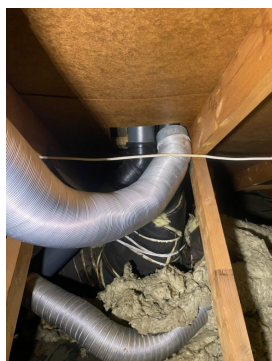
- Det er begrenset/dårlig ventilering av takkonstruksjonen.
- Det er påvist avvik rundt gjennomføringer i takflaten.
- Det er påvist fuktskjolder/skader i takkonstruksjonen.
- Det er avvik:

Feil ved gjennomføring i undertak. Åpen konstruksjon.

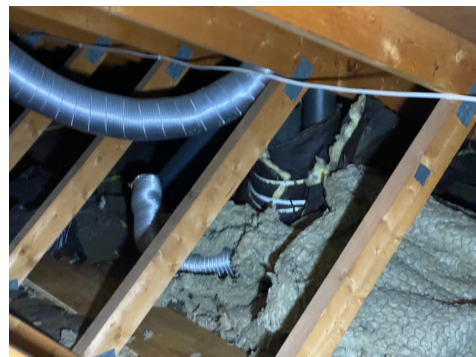
Det er synlige fuktskjolder på undertaket ved luftehatten.

Fuktskjolder på underside av undertak.

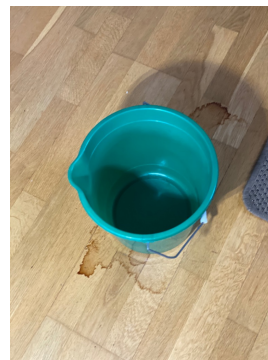
Det er påvist lekkasje i taket mellom stuen og kjøkkenet. Det ble fuktmålt ved befaringen uten forhøyede verdier.

Lekkasje fra taket mellom stue/kjøkkenet.

De må gjøres tiltak mot påvist lekkasje i taket mellom stuen/kjøkkenet.

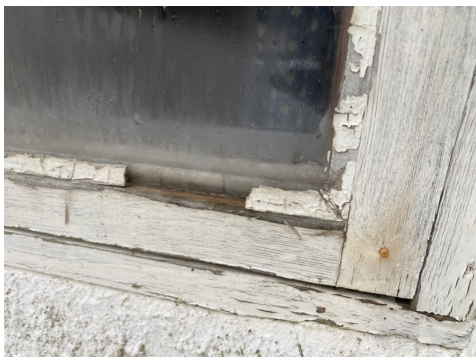
Skade i kitt på kjellervindu.

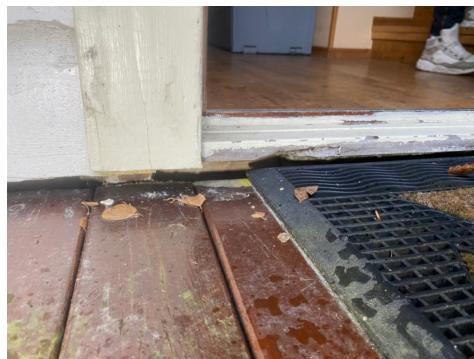
Mangler beslag og fuktskade i terskel.

Det bør monteres beslag på undersiden av dørene for å hindre inntrenging av fukt og redusere risikoen for fuktskader og økt slitasje på dørens nedre del.

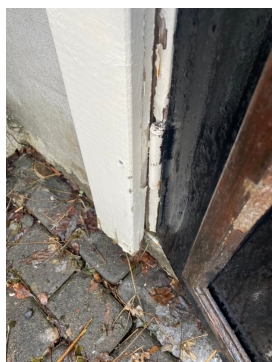
Rust på hengsler. Vannforringelse på karm og dørblad.

Kostnadsestimat er satt til bytte av boddør.

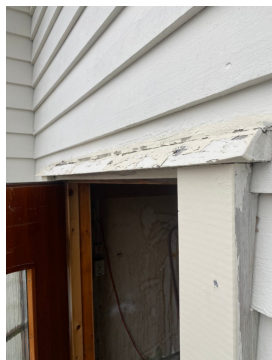
Manglende beslag over dør.

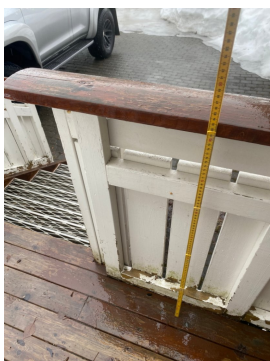
Slitt ballongdekket og rekkverk.

Overflatene bør vedlikeholdes og eventuelt behandles for å hindre videre forringelse.

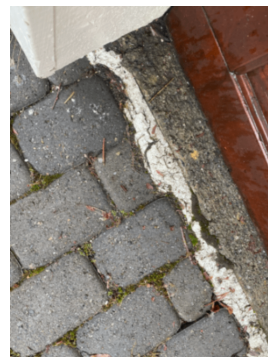
Synlig isopor.

Synlig isopor bør tildekkes på en forsvarlig måte for å hindre mekanisk skade og redusere risiko for fuktopptak, som kan føre til forringelse av isolasjonseffekten og skader på konstruksjonen.

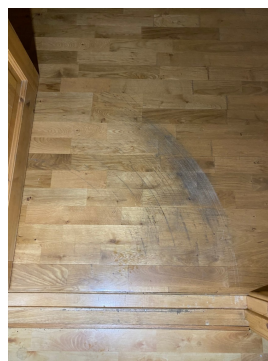
Slitasje etter dør på parkett.

Overflater med registrerte avvik bør utbedres eller skiftes for å opprettholde ønsket standard og forhindre ytterligere forringelse. Det bør gjøres ytterligere undersøkelser iht. knirk i gulv.

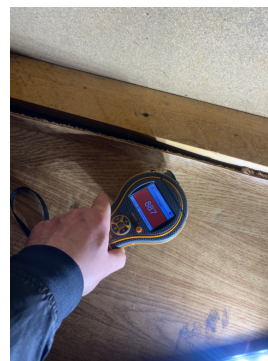
Fuktutslag på gulvbelegg i kjellerbod.

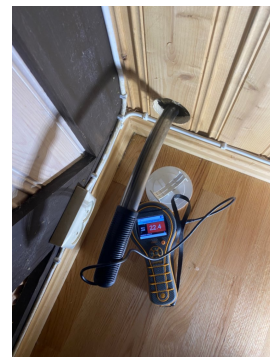
Fuktmåling i vegg i kjellerstue med forhøyde verdier.

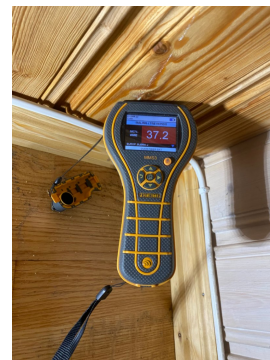
Det er målt høye fuktverdier i panelet i kjeller.

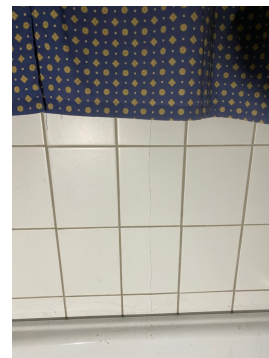
Sprekker i fliser.

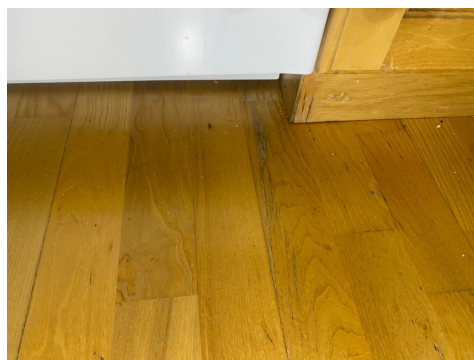
Fuktmerker i parkett ved oppvaskmaskin.

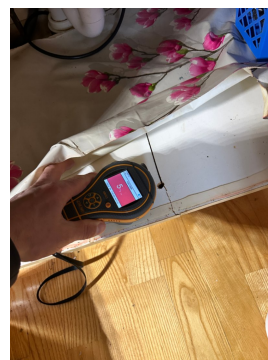
Fuktmåling i skap under vask.

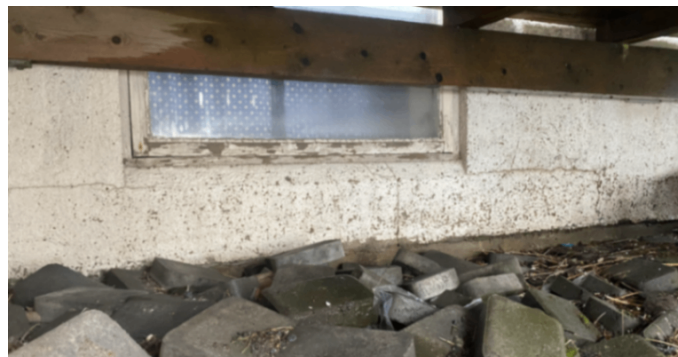
Riss i mur.

Følg med på utviklingen av sprekken. Dersom sprekken utvider seg, bør fagfolk kontaktes for videre vurdering, da økt sprekkdannelse kan indikere konstruksjonsmessige problemer. Puss eller kledning av muren anbefales hvor dette mangler for få en jevn og tett overflate. Dette for å unngå vanninntrenging med påfølgende frostsprengning.
