Tilstandsrapport

Rekkehus

Vangsveien 37, 3514 HØNEFOSS

Befaringsdato: 25.02.2026

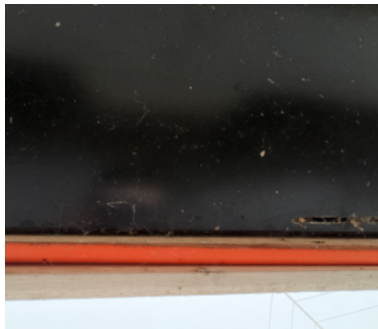
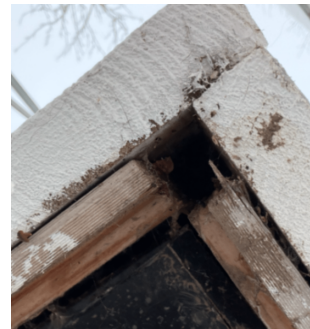
- Det er avvik:
- Eldre trevegger kan ha skjulte skader, spesielt over grunnmuren og rundt vinduer/dører/gjennomføringer. Eksakt tilstand kan ikke kontrolleres uten bygningsmessige inngrep.
- Utvendig kledning har ingen/begrenset lufting.
- Det er registrert manglende musesikring ved hjørnekasse.

- Videre undersøkelser må påregnes for å kartlegge eksakt tilstand. Dette vil normalt innebære bygningsmessige inngrep. Eventuelle tiltak baseres på resultat fra videre undersøkelser.
- Før jevnlig tilsyn med konstruksjoner for å tidligere registrere eventuelle avvik som oppstår i konstruksjonen.
- Det er begrenset/ingen lufting ift. dagens anbefalte løsning, men ikke dårligere enn standarden fra byggeåret. Mangelfull lufting av yttervegger øker risiko for at det kan oppstå fuktskader, spesielt for boliger i fuktig klima (kyststrøk e.l.). Ved eventuell utskifting av kledning/etterisolering utvendig bør det etableres lufting etter dagens krav.
- Musesikring må etableres.

For å hindre mus i å komme inn kan man montere «luseklosser» (tynne lekter eller sløyfer), korrosjonsbestandig nettingduk, museband (taggete stålbånd) eller beslag som dekker åpningene nederst bak kledningen. Det er viktig at slike tiltak ikke hindrer lufting og drenering. Gjenværende åpning bør derfor være minst ca. 5 mm. Skadedyr i konstruksjonen øker risiko for skjulte skader, f.eks isolasjon som kan få begrenset isolasjonsevne.

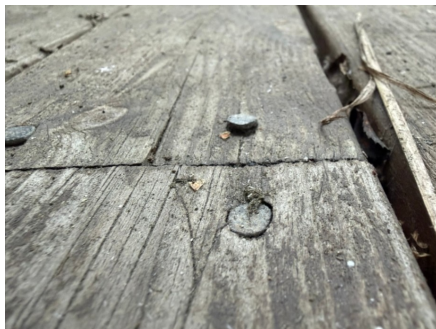
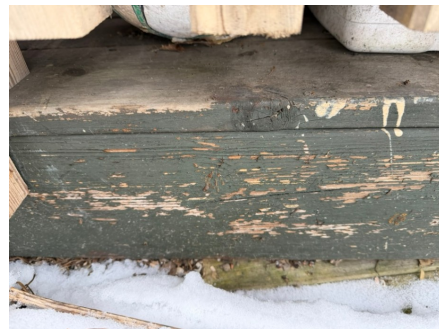
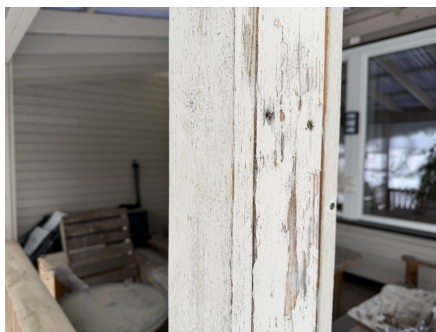
- Det er avvik:
- Overflater er delvis dekket med snø på befaringdagen, vurdering er begrenset.
- Slitasje for overflater registrert.
- Konstruksjoner/overflater har vedlikeholdsbehov.
- Konstruksjoner fundamentert direkte på terreng vil normalt bevege seg som følge av setninger i grunnen og tele.
- Trevirke direkte på terreng har nedsatt levetid og er utsatt for skader.
- Spikere stikker opp fra treverk enkelte steder.

- Tiltak:
- Videre undersøkelser må påregnes når snødekke er borte.
- Vedlikehold må påregnes. Manglende vedlikehold vil kunne forkorte levetiden til konstruksjonen og kan føre til utvikling av skader.
- Konstruksjonen må frostsikres hvis man ønsker en stabil konstruksjon uten bevegelser/skjevheter.
- Trevirke direkte på terreng krever jevnlig tilsyn og økt grad av vedlikehold. Tiltak for å hindre fuktopptrekk i trevirke bør vurderes.

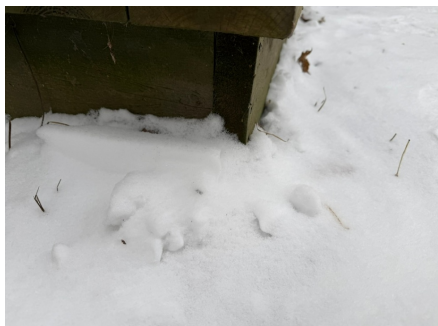
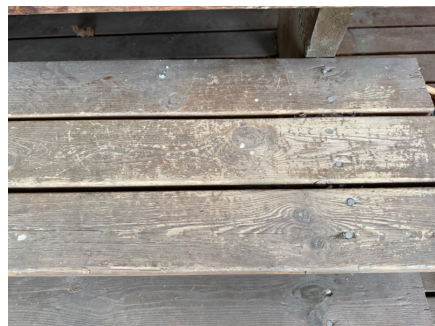
Utvendige trapper

- Det er avvik:
- Slitasje for overflater registrert.
- Trevirke direkte på grunn har nedsatt levetid grunnet fuktpåkjenning.

- Tiltak:
- Vedlikehold må påregnes.
- Trevirke direkte på terreng krever jevnlig tilsyn og økt grad av vedlikehold. Tiltak for å hindre fuktopptrekk i trevirke bør vurderes.

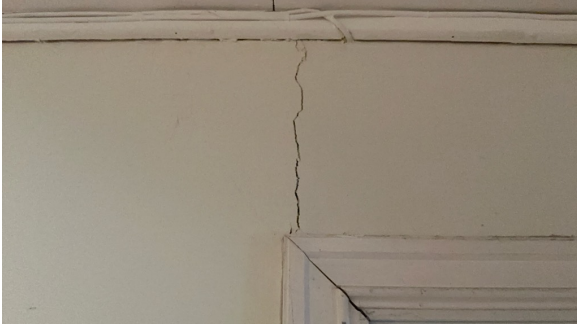
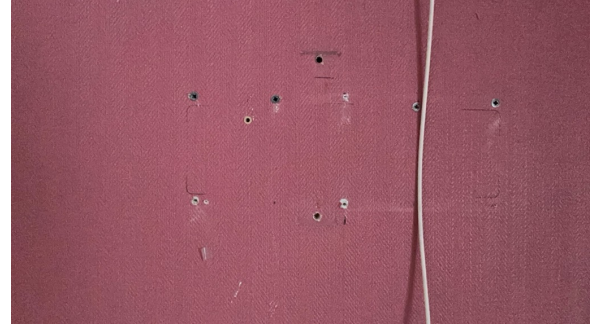
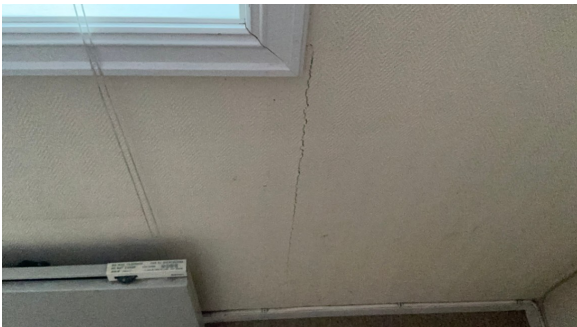
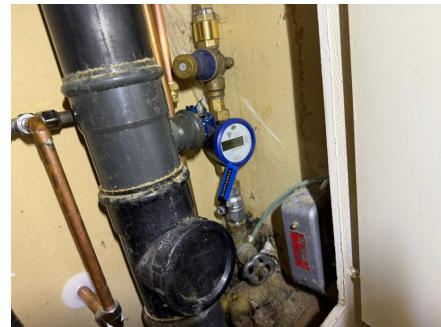
TG 2 Overflater

- Det er avvik:
- Bruksmerker, riper, hull etter bildeinnfesting, møbler, TV e.l.
- Det er påvist bruks- og slitasjemerker på overflater.
- Det er registrert fuktsvellinger i skjøtt for laminatgulv. Kan ha oppstått ved gulvvask, vannsøl e.l.
- Laminatgulv er ikke lagt etter legganvisning. Endeskjøter er ikke tilstrekkelig fra hverandre.
- Knirk er registrert på enkelte gulv.
- Det er på vist manglende ferdigstilling/gjenstående arbeider av overflater enkelte steder.
- Det er registrert sprekkeformasjoner i veggplater enkelte steder.
- Det er registrert fuktmerker og misfarginger på isolasjon og vegg i nisje med vannmåler og nedløpsrør. Inspeksjonsmuligheten var begrenset ved befaring, da kjøkkeninnredning er montert foran nisjen.

- Ytterligere undersøkelser anbefales for å avklare årsak og omfang av registrerte fuktmerker. Eventuelle tiltak vurderes etter gjennomførte undersøkelser.
- Avhengig av bruksmønster og krav til estetikk av kjøper kan det være påregnelig med utskiftning/utbedringer.
- Knirk kan indikere underliggende problemer. Knirk i gulvet kan tyde på feil montering av overflater/underlag/skjevheter i underliggende konstruksjon. Videre undersøkelser må påregnes vedrørende eventuelle tiltak for å fjerne knirk.

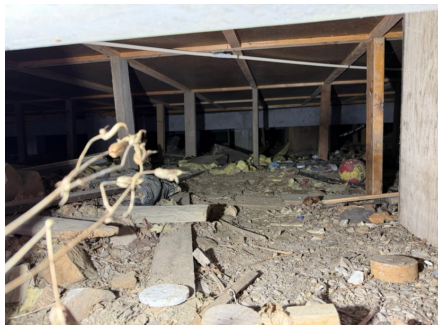
TE2 Etasjeskille/gulv mot grunn

- I stue ble det målt høydeforskjeller på ca. 16 mm over en lengde på ca. 2 m og totalavvik i rommet på ca. 25 mm.
- På kjøkken ble det målt høydeforskjeller på ca. 14 mm over en lengde på ca. 2 m og totalavvik i rommet på ca. 14 mm.

- På soverom ble det målt høydeforskjeller på ca. 14 mm over en lengde på ca. 2 m og totalavvik i rommet på ca. 29 mm.
- På soverom ble det målt høydeforskjeller på ca. 19 mm over en lengde på ca. 2 m og totalavvik i rommet på ca. 21 mm.

Målt høydeforskjell på mellom mer enn 15 mm innenfor en lengde på 2 meter. Tilstandsgrad 2 gis med bakgrunn i standardens krav til godkjente måleavvik.

Bjelkelag over kryperom er en typisk risikokonstruksjon, det vil si en konstruksjon som erfaringsmessig har høy skadefrekvens. Eksakt tilstand kan ikke kartlegges uten fysisk inngrep i konstruksjonen.

Det er etablert ekstra understøttelse av bjelkelag i 1. etasje. Dette kan indikere at gulvkonstruksjonen kan være underdimensjonert fra byggeår. Arbeidene med avstivning av gulvkonstruksjonen fremstår med noe mangelfull håndverksmessig utførelse.

For å få tilstandsgrad 0 eller 1 må høydeforskjeller rettes opp. Det vil imidlertid sjelden være økonomisk rasjonelt som et enkeltstående tiltak i en bolig som dette. Dersom boligen en gang skal renoveres, kan man vurdere slike tiltak.

Det oppfordres til ytterligere undersøkelser rundt etasjeskillerens stivhet. Utbedring av eksisterende avstivning må påregnes.

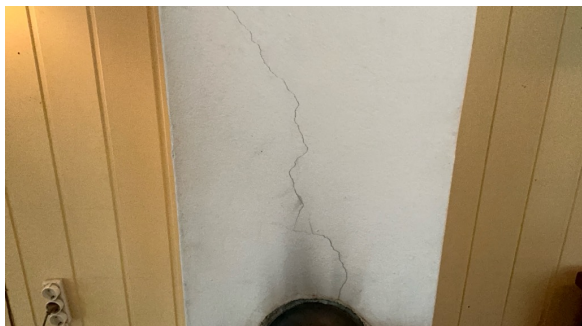
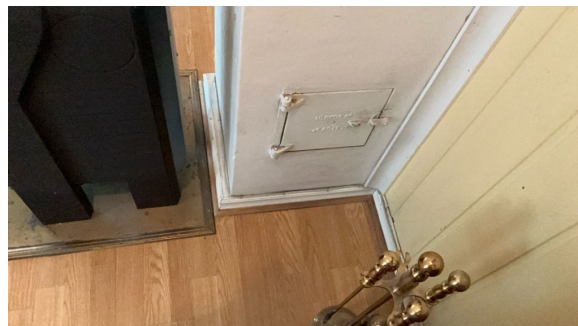
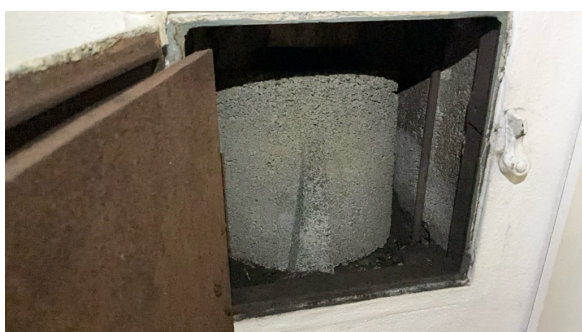
TG 2 Pipe og ildsted

- Ildfast plate mangler på gulvet under sotluke/feieluke på pipe.
- Sprekk/riss i puss på pipe er registrert.

- Det anbefales å montere ildfast plate under luker på pipe.
- Det anbefales å følge med på utvikling til sprekker/riss. Hvis det oppstår utvikling må det foretas videre undersøkelser med tanke på eventuelle behov for utbedring.

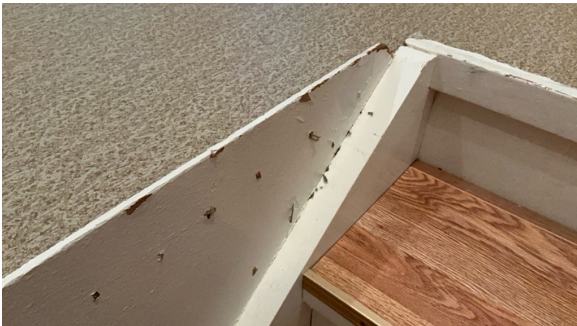
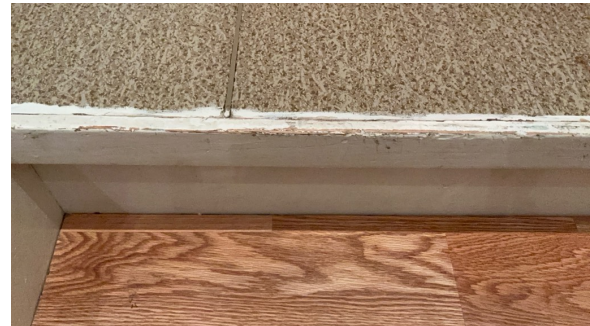
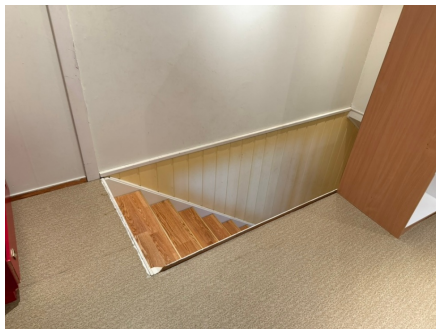
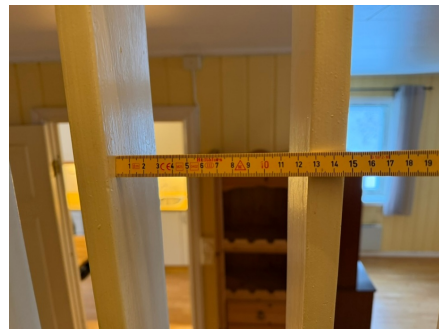
TG.2 Innvendige trapper

- Det er avvik:
- Bruks- og slitasjemerker registrert.
- Knirk registrert i trapp.

Krav til behov for utskiftning/utbedringer avhengig av bruksmønster og krav til estetikk av kjøper.

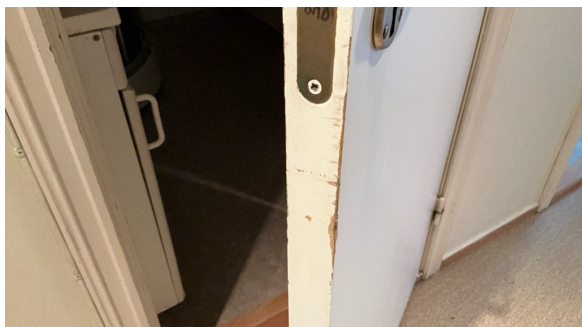
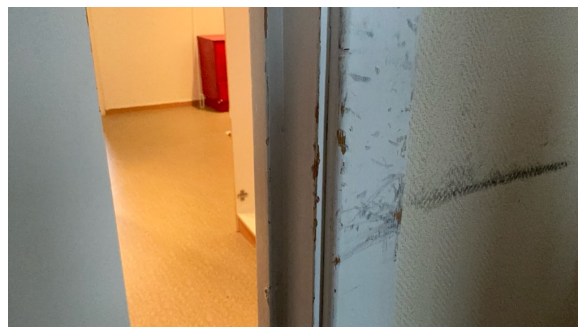
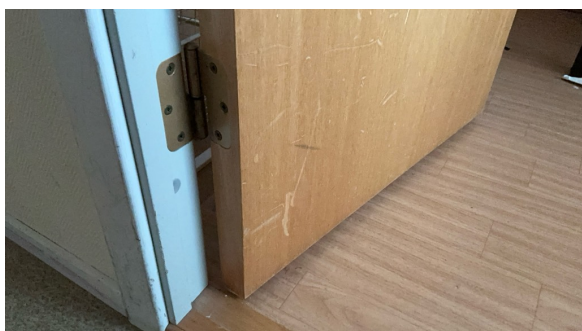
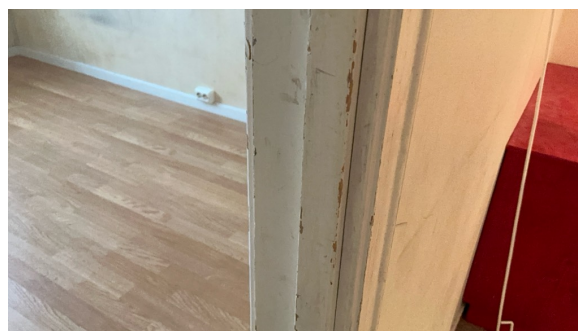
TG.2 Innvendige dører

- Det er avvik:
- Enkelte bruks- og slitasjemerker registrert.
- Slitasje på vrider/låsekasser.
- Enkelte dører subber i karm/terskel.
- Skjevhet mellom dørblad og karm for enkelte dører.

Stedvis vedlikehold må påregnes. Det er ellers ikke behov for strakstiltak siden dørene fungerer i dag, men grunnet alder og overnevnte forhold er det allikevel påregnelig med utskiftninger. Behov for utskifting avhenger av brukskrav og krav til estetikk.

Justering av dører som subber må påregnes.

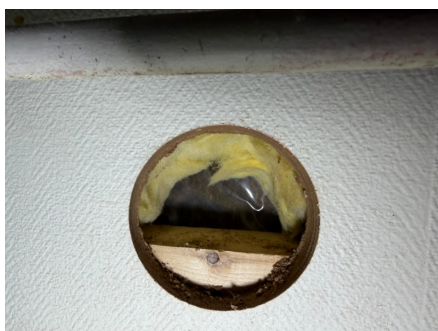
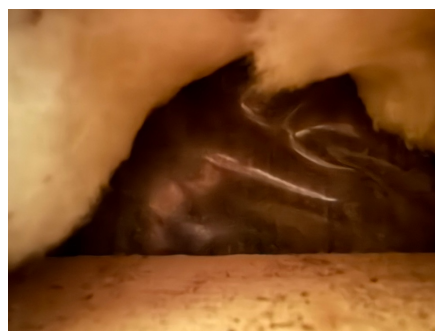
Det er i hulltakingen påvist råteskader i konstruksjonen.

Det er registrert synlig råteskade bak plast i vegg mot dusjsone.

- Tiltak:
 - Råteskadet trevirke må skiftes ut. Hvis forhold vedrørende råte ikke blir utbedret øker risiko for utvikling av skadeomfang, også for tilstøtende konstruksjoner.

Videre undersøkelser vedrørende råteskade må påregnes. Omfanget av tiltak vil kunne variere basert på resultatet av undersøkelsene, og dette vil også kunne påvirke kostnadsestimatet.

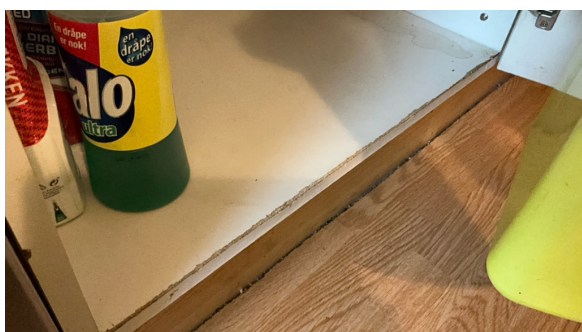
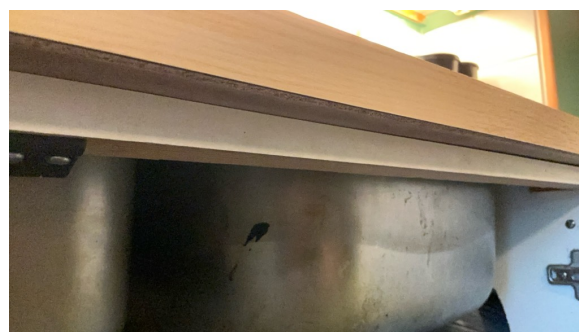
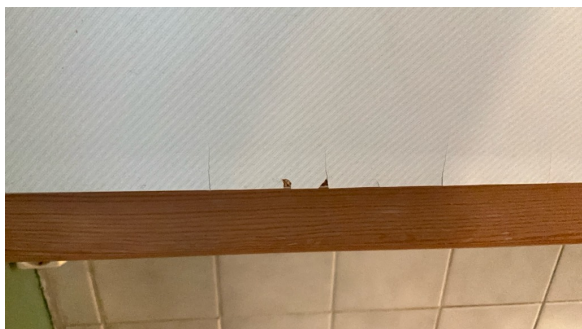
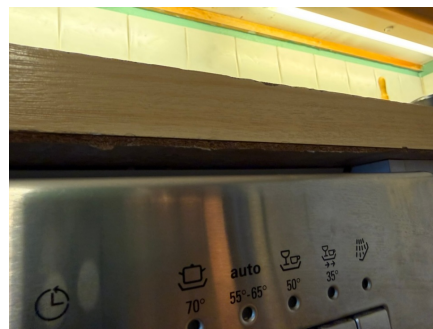
KJØKKEN

- Det er avvik:
- Bruks- og slitasjemerker registrert.
- Fuktsvellinger i underkant av benkeplate over plass til oppvaskmaskin/kum.
- Fuktskjolder/svelling i bunnplate i benkeskap.
- Gulv er ikke lagt innunder kjøkkeninnredning.

- Tiltak:
- Det anbefales å smøre silikon eller utføre vedlikehold der det er fuktsvellinger/skader for å begrense videre utvikling av disse.
- Avhengig av bruksmønster og krav til estetikk av kjøper kan det være påregnelig med utskiftning/utbedringer av kjøkkeninnredningen.

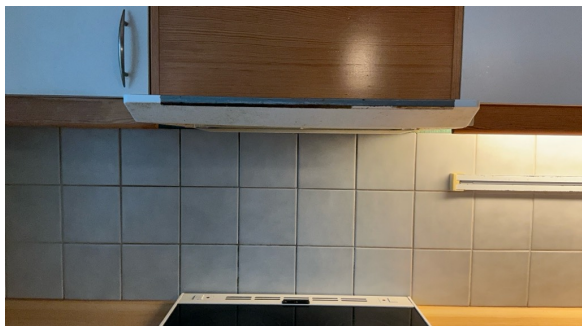
TG2 Avtrekk

- Det er avvik:
- Halvparten av forventet brukstid eller mer er oppnådd på ventilator/ vifte.
- Avtrekksvifte har begrenset kapasitet/funksjon ved enkle tester.

- Tiltak:
- Det er ingen strakstiltak ut i fra at ventilator fungerer i dag, men grunnet alder er det påregnelig at det vil kunne komme behov for utskifting.

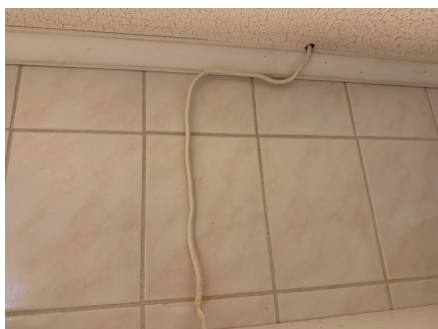
Ikke tilstrekkelig festet strømkabel.
