Tilstandsrapport

Enebolig

Lundåsveien 1, 1089 OSLO

Befaringsdato: 08.02.2026

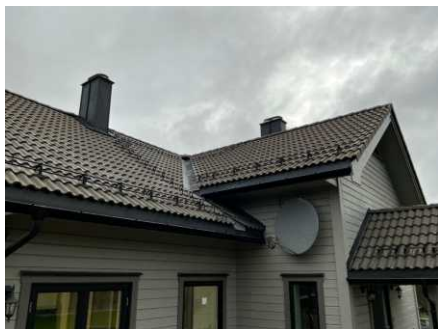
TG 2 Nedløp og beslag

Det gjøres oppmerksom på at renner og beslag kun er inspisert fra bakkenivå, og ettersom det var tørt klima på befaringsdagen var det ikke mulig å avdekke eventuelle lekkasjer i skjøter og overganger.

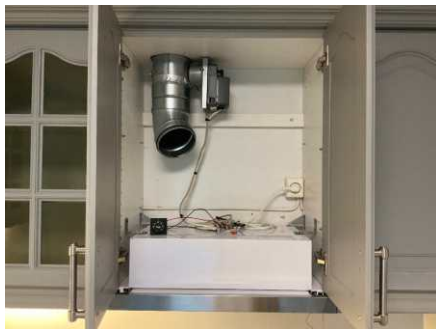
Ventilator er ikke tilkoblet på befaringsdagen, men eier opplyser om at dette skal kobles til før overtakelse.

Forholdet kan føre til begrenset ventilering av matos og fuktig luft i boligen.

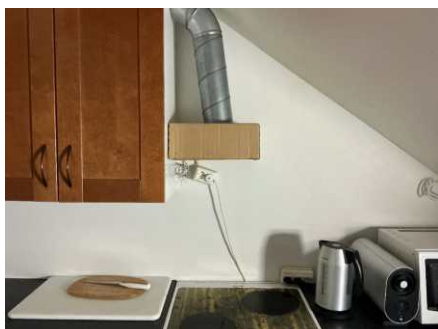
Midlertidig løsning, i følge eier.

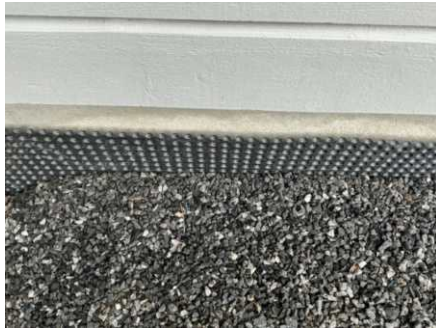
Åpen kant gir vann mulighet til å trenge inn bak platen og øker fuktbelastningen på grunnmuren. Det bør monteres en topplist og platene bør avsluttes i korrekt høyde i henhold til monteringsanvisninger.

Manglende topplist
