# Tilstandsrapport

Enebolig (m/hybel/sokkelleil)

Lundåsveien 1, 1089 OSLO

Befaringsdato: 18.10.2024

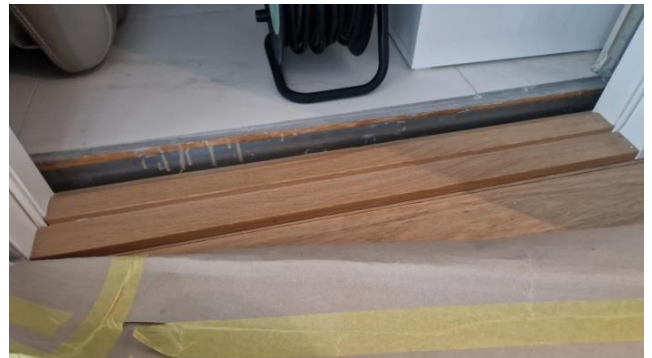
#### Vurdering av avvik:

- Det er avvik:

- Tiltak:

Membranen må skjøtes ved dør.
