Tilstandsrapport

Enebolig

Grimstadholmen 79, 5252
SØREIDGREND

Befaringsdato: 04.12.2025

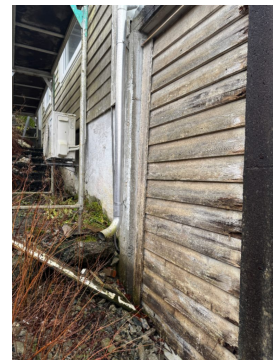
- Det er ingen eller liten lufting i nedre kant av kledning mot grunnmur.
- Det er påvist spredte råteskader i bordkledningen.

- Det bør foretas tiltak for å bedre lufting av kledningen.
- Uten tilstrekkelig lufting bak bordkledningen kan fuktighet som trenger inn bak bordene eller gjennom veggen innenfra ikke tørke opp. Dette skaper ideelle forhold for råtesopp og muggvekst.
- Råteskader i bordkledningen kan fortsette å utvikle seg både i tilliggende bordkledning og til bakenforliggende veggkonstruksjon, dersom en ikke foretar tiltak.

Anbefaler utskifting av råteskadet trekledning samt utbedring av lufting og montering av musebånd. Ellers generelt vedlikehold og utskifting

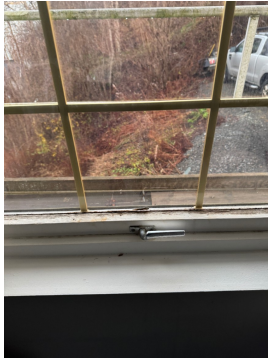
- Det er påvist at enkelte vinduer er vanskelig å åpne/lukke.
- Det er påvist vinduer med fukt/råteskader.
- Karmene i vinduer er slitte og det er sprekker i treverket.

Eldre vindu soverom loft har råteskader

- Det må påregnes noe vedlikehold og at enkelte vinduer må skiftes ut.
- Vinduer med råteskader må erstattes med nye.

Råteskadet vindu må skiftes

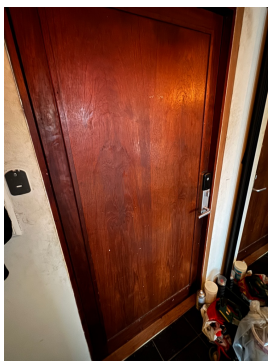
- Det er påvist dør(er) med fukt/råteskader.
- Det er påvist dører som er vanskelig å åpne eller lukke.
- Det er påvist utetthet/åpning mellom dørblad og dørkarm. Dvs. at kaldtrekk kan oppstå.
- Karmene i dører er værslitte utvendig og det er sprekker i trevirket.

Dør må justeres eller skiftes

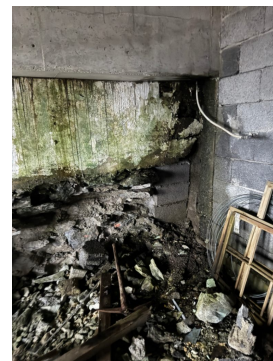
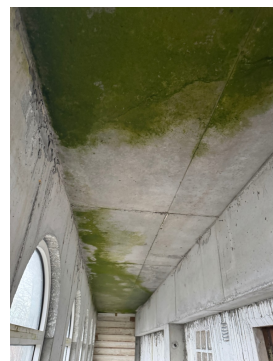
- Åpninger i rekkverk er ikke i henhold til krav i dagens forskrifter.
- Det er ikke montert rekkverk.
- Mer enn halvparten av forventet brukstid er passert på tettesjikt/membran.
- Rekkverket er for lavt i forhold til dagens krav til rekkverkshøyder.
- Tekkingen på balkong/terrasse har utettheter.
- Balkong/terrasse ligger over innredede boligrom, usikker konstruksjon. Konstruksjonsutforming gir økt fare for skader.

Det er stor vannlekkasje ned i uferdig kjeller

- Det er ikke krav om utbedring av rekkverkshøyde opp til dagens forskriftskrav.
- Ny tekking må legges.
- Rekkverk må monteres for å lukke avviket.

Vannlekkasje kan medføre store skader på underliggende konstruksjoner og må utbedres

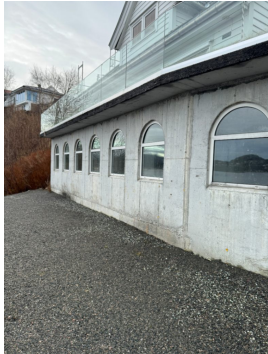
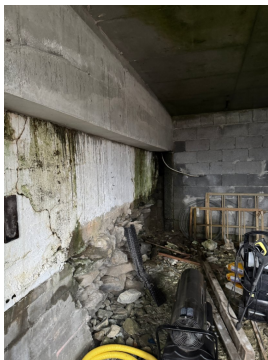
Det er av tidligere eier gjort en del betongarbeid med tanke på utvidelse av bolig, dette er stoppet og det registreres stor vanninntrengning i betongmurer og dekke som medfører skade i betong og armering

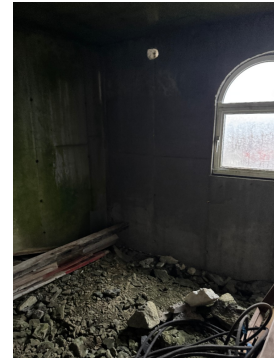
Bjelkelaget ligger inn på betong og Lecavegger av eldre dato, dette må kontrolleres nærmere, det er registrert en del fukt i sammenføyningene

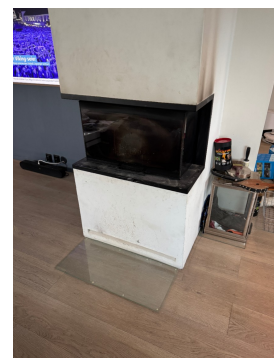
- Pipevanger er ikke synlige.
- Det er avvik:

Tilkobling til skorstein må kontrolleres av feiervesnet, og røyk lekkasje må tettes

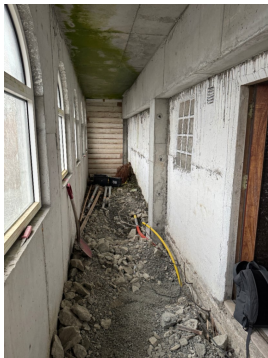
- Det er påvist indikasjoner på noe fuktgjennomtrenging i kjellergulv.
- Det er påvist indikasjoner på noe fuktgjennomtrenging inn i kjellermur.
- Det er påvist synlig fuktighet på mur/gulv i kjeller.
- Det er påvist synlige fukt/råteskader i treverk i underetg./kjeller, hulltaking er derfor ikke nødvendig

Stor vanninntrengning i mur under terreng tilsier dårlig drenering i bakkant av mur, dette må utbedres.

- Det må foretas tiltak for å redusere/begrense fuktgjennomtrenging inn i kjeller.
- Det må foretas tiltak for å utbedre årsak til fukt-/råteskadene samt utbedre råteskadene

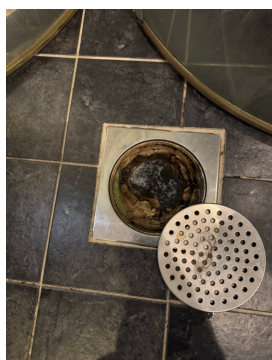
Sluk i bad er eldre stålsluk, mangler dokumentasjon på badet

- Våtrommet har behov for omfattende oppgraderinger. For å sikre en løsning som oppfyller gjeldende krav, bør tettesjikt, sluk og røropplegg oppgraderes og dokumenteres.
- Manglende oppgradering av våtrommet medfører høy risiko for at konstruksjonene ikke vil tåle vanlig bruk av vann eller lekkasjer. Selv om det er dusjkabinett, er det fortsatt en betydelig risiko for at våtrommets konstruksjoner ikke tåler lekkasjer. Dette kan føre til fuktskader på tilstøtende konstruksjoner.

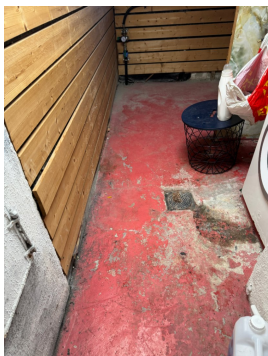
Eldre vaskerom med malt betongdekke, trenger totalrehabilitering

- Manglende oppgradering av våtrommet medfører høy risiko for at konstruksjonene ikke vil tåle vanlig bruk av vann eller lekkasjer. Selv om det er dusjkabinett, er det fortsatt en betydelig risiko for at våtrommets konstruksjoner ikke tåler lekkasjer. Dette kan føre til fuktskader på tilstøtende konstruksjoner.

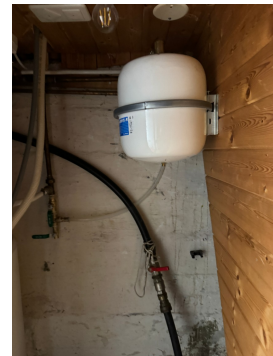
- Ved andre fuktundersøkelser enn hulltaking, er det påvist indikasjoner på fuktskader.

Vaskerommet må oppgraderes

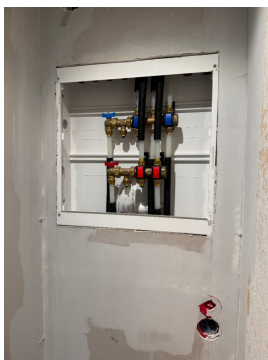
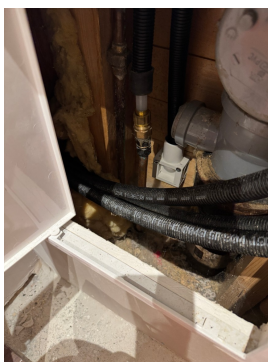
Deler av vannrør er i kobber med plastkappe må skiftes

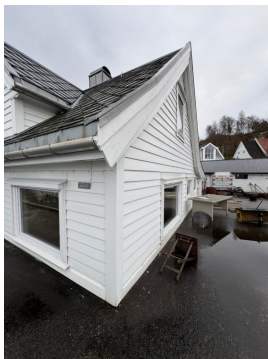
- Det mangler, eller på grunn av alder er det sannsynlig at det mangler, utvendig fuktsikring av grunnmuren ved kjeller/underetasje.
- Mer enn halvparten av forventet levetid på drenering er overskredet.
- Det er ut ifra observasjoner konstatert at drenering/tettesjikt har funksjonssvikt/svært begrenset effekt.

Ved vanninntrengning vil det oppst skader i armering og tilliggende konstruksjoner.

- Det må foretas utskiftning av drenering/tettesjikt.
- Fuktsikring av muren må etableres inkl. klemlist.

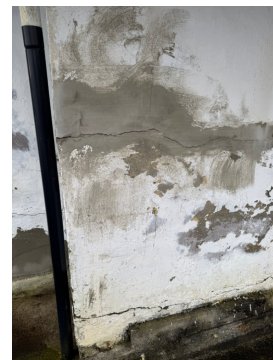
- Det er registrert skråriss som er symptom på setninger.
- Det er registrert utsigning av masser under grunnmuren.
- Grunnmuren har sprekkdannelser.

- Påviste skader må utbedres.
- Tiltak:

Grunnmurer må kartlegges for kontroll av innfesting for bjelkelag da dette ikke er dokumentert. Nyere murer må gjennomgås og repareres der hvor armering er eksponert.

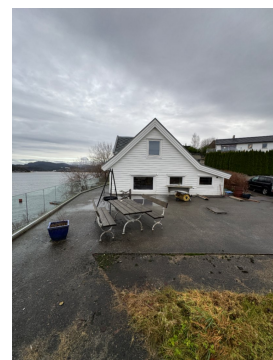
Skrånende terreng ned mot sjø

- Det bør foretas terrengjusteringer.
- Det er behov for umiddelbare tiltak.
- Det må foretas terrengdrenering på eiendommen.

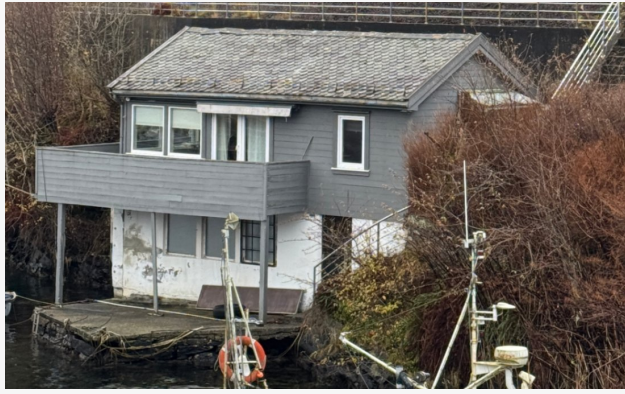
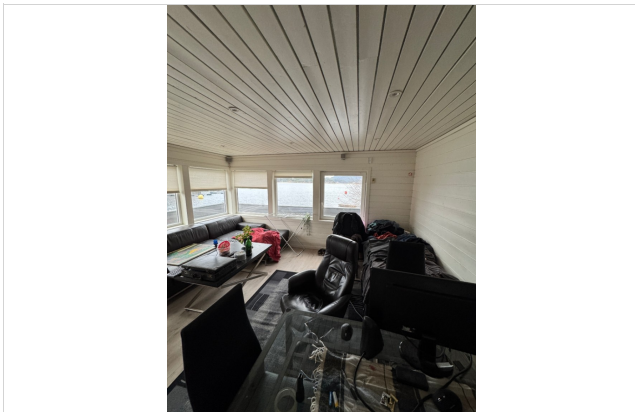
Naust

Liggende kledning med råteskader, porter til selve båtnaust er deformert og ikke fungerende, grunnmur har store sprekker etter utglidning, det samme gjelder betong kai.

Gulvbjelker i 2 etasje har store planavvik.

Bygningen trenger omfattende oppgradering/rehabilitering.

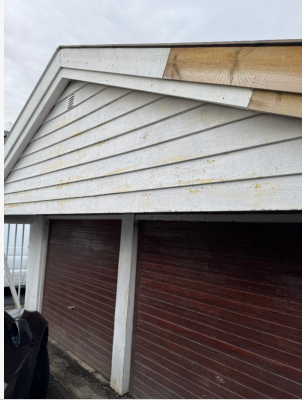
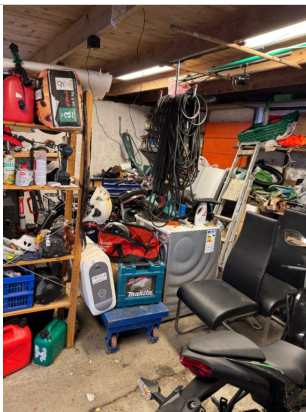
Garasje

Dobbel garasje i mur, betongulv er i dårlig forfatning, gulvet faller inn mot bakvegg og har store skader i overflate, garasjeporter av eldre dato, med skader og trenger utskifting
