SALGSOPPGAVE

Elgråkket 128, 1270 Oslo

Tilstandsrapport og takst:

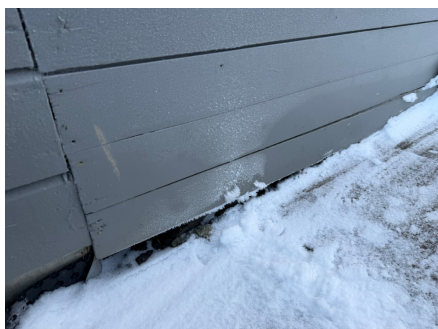
- Det er avvik:
- Stedvis går kledningen nesten helt ned til terrenget.
- Det er ufagmessige skjøter av panelbord.
- Luftingen i nedre kant av kledningen mot grunnmuren er liten eller fraværende.
- Det er observert eksponert byggskum ved overgang mellom etasjer. Byggskummet er ikke beskyttet med utvendig tetting eller beslag.
- Det mangler diffusjonstetting på yttervegger (under arbeid) i underetasjen.
- Det er noe avflassing av overflatebehandlingen.

- Tiltak:
- Kledning for nære terreng er utsatt for oppsprut og det vil måtte påregnes nedsatt brukstid.
- Manglende lufting øker faren for fukt-/råteskader i konstruksjonen. Løsning for lufting ser ut til å ha fungert, men må hensyntas ved endringer av konstruksjonen slik som ved feks. tilleggisolering ol.
- Eksponert byggskum brytes ned av UV-lys og fukt, noe som kan føre til redusert tetthet, luftlekkasjer og risiko for fuktinntrengning over tid. Det anbefales å beskytte byggskummet med egnet utvendig tetting, for eksempel listverk, beslag eller annen varig og tett løsning.
- Diffusjonstetting må ferdigstilles for å hindre fuktskader i konstruksjonen.
- Ufagmessige skjøter øker faren for fuktskader i panel og bakenforliggende konstruksjon.
- Det må påregnes vedlikehold.
