Tilstandsrapport

Tomannsbolig

Markvegen 3, 9803 VADSØ

Rapportdato: 12.03.2026

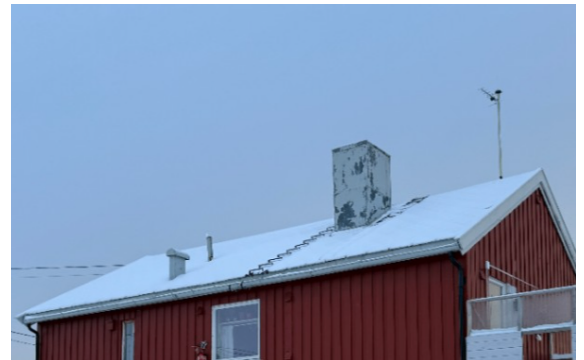
Siden taket (takkonstruksjon, taktekking og skorstein) kun er observert fra bakkenivå, samt at det var snødekt, er vurderingen begrenset av dette. Det er ikke sikkerhetsmessig forsvarlig å bevege seg opp på eller ut på taket eller observere fra stige. Selv om det ikke er avdekket avvik under befaringen, betyr ikke dette at det ikke foreligger avvik som en besiktigelse på taket kan avdekke når det er snøfritt. Vær oppmerksom på denne risikoen. En undersøkelse av taket kan utføres av en fagperson under tilstrekkelige sikkerhetsforhold.

Snødekt tak

Det anbefales å gjennomføre en grundigere inspeksjon av taket når det er snøfritt, for å avdekke eventuelle skjulte skader eller avvik.

Videre bør det vurderes utskiftning eller utbedring av undertaket, da forventet brukstid er passert.

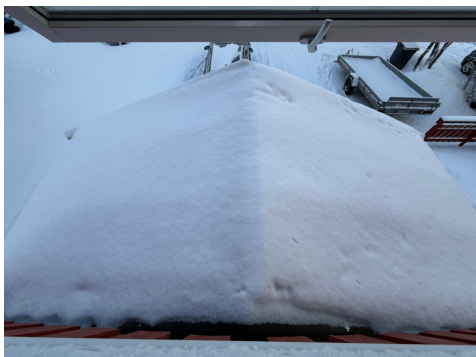
Selv om det ikke er påvist avvik på taktekkingen, betyr det ikke at en inspeksjon når det er snøfritt ikke vil kunne påvise avvik. Vær oppmerksom på denne risikoen.

Snødekt tak

Det bør gjennomføres en ny inspeksjon av taktekkingen når taket er snøfritt, for å avdekke eventuelle skjulte avvik. Manglende oversikt over tilstanden kan medføre økt risiko for lekkasjer eller skader på underliggende konstruksjoner.

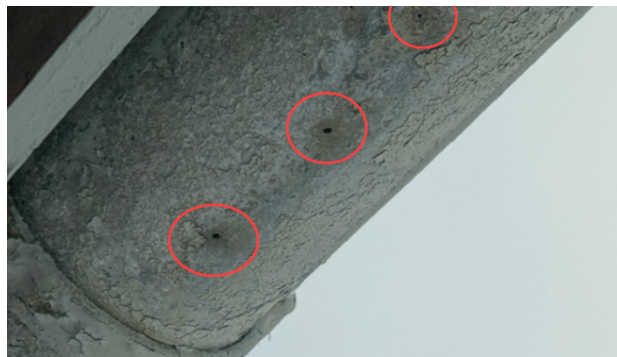
Det er synlige rustdannelser på pipebeslag over taket.

Takrenner har indikasjoner på lekkasjer.

Indikasjoner på lekkasjer

Takrenner bør undersøkes nærmere for lekkasjer og eventuelt utbedres eller skiftes ut for å sikre funksjonen som er å føre bort takvann fra bygningen, og slik unngå skader på bygningsdeler og konstruksjoner.

Rustdannelser på pipebeslag bør utbedres, enten ved overflatebehandling eller utskifting, for å forhindre videre korrosjon og mulig vanninntrenging i taket og underliggende konstruksjoner.

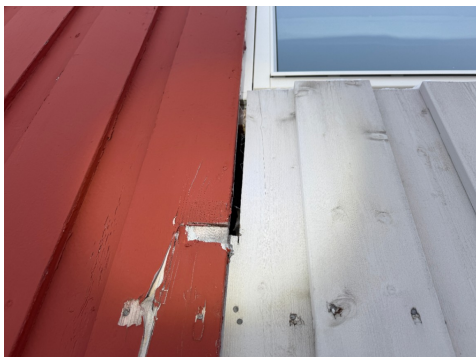
Åpning i kledning

Det bør etableres tilstrekkelig lufting i nedkant av kledningen mot grunnmur for å unngå fuktskader og råteutvikling.

Områder med indikasjoner på råte bør undersøkes nærmere, og eventuelt skadet kledning bør skiftes for å forhindre videre forringelse av konstruksjonen.

Det anbefales å foreta en grundigere kontroll av fasaden fra stige eller lift for å avdekke eventuelle skjulte skader, da dagens vurdering er begrenset til observasjoner fra bakkenivå. Manglende fullstendig inspeksjon medfører risiko for at skader ikke oppdages og utbedres i tide.

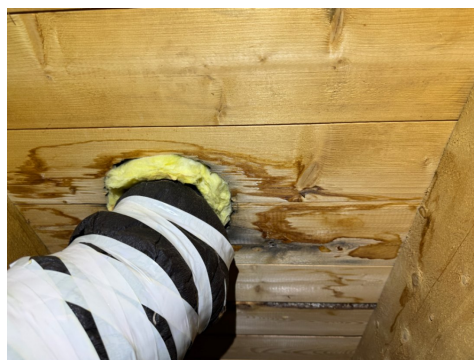
Det er påvist fuktskjolder i ventilasjonsrørets gjennomføring i yttertaket og i etasjeskillet mot underliggende rom. Det er også påvist fuktskjolder rundt pipens gjennomføring i yttertaket. Mulige årsaker til dette kan være utett takteking, utettheter i beslag eller kondensproblematikk.

Det ble utført fuktmålinger med pigger i treverk i områder med fuktskjolder. Målinger viste at det ved ventilasjonsrøret var ca. 18 % fuktinnhold korrigert for temperatur, som er forhøyede fuktverdier, mens det rundt pipen ble målt ca. 22 % fuktinnhold korrigert for temperatur, som er høye fuktverdier.

Fuktskjolder rundt ventilrørets gjennomføring i yttertaket

Det er viktig å undersøke kilden til fukten, enten det skyldes lekkasjer, dårlig ventilasjon eller andre forhold, for å iverksette nødvendige tiltak og forhindre fuktskader samt utvikling av råte eller sopp i trekonstruksjonene.

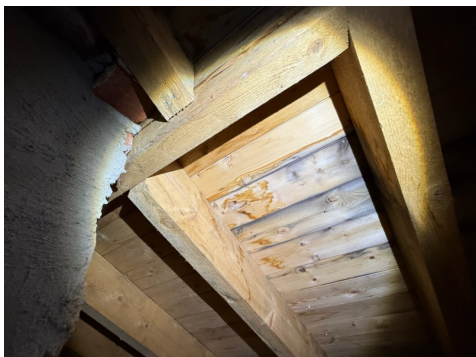
Fuktskjolder rundt pipegjennomføring

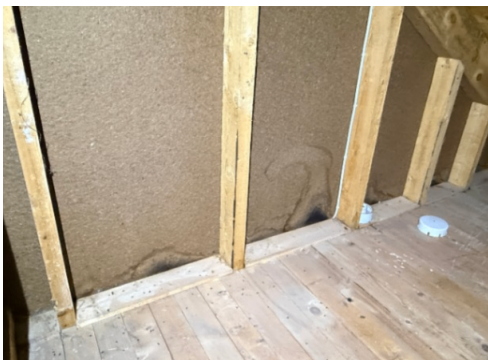
Misfarginger i røstvegger

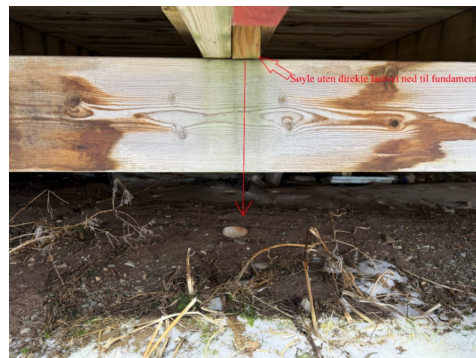
Mangler fundament

Verandaens overflater bør undersøkes når de er snøfrie, for å avdekke eventuelle skader.

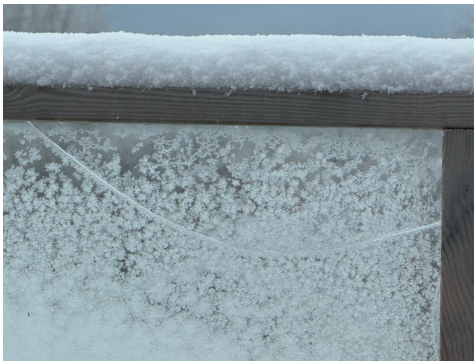
Sprekk i glass

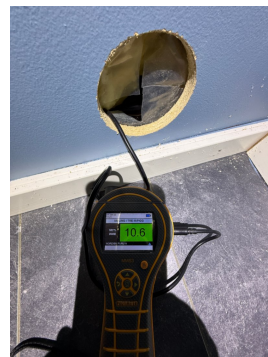
Rom under terreng: Gulvet har laminat og er av betong. Veggene har plater, panel og betong/puss. Fuktkvotemåling (vekt%) i konstruksjonen ble målt til 10,6 %, som er tørt.

Fuktmåling i konstruksjon mot terreng

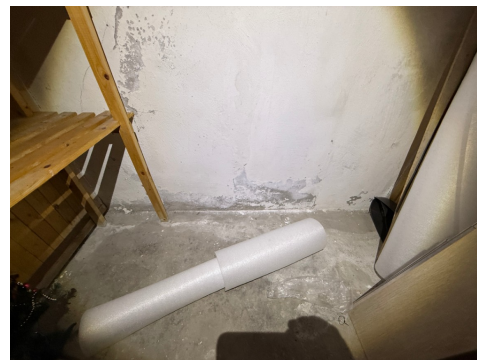
Saltutslag i kjelleren indikerer at det er, eller har vært, fukt i gulv eller grunnmur. Det bør vurderes nærmere undersøkelser og eventuelle tiltak for å hindre videre fuktinntrengning, for å unngå skader på konstruksjonen og redusert inneklimate. For å følge opp forholdet, bør eksisterende saltutslag fjernes på egnet måte, og dersom det oppstår nytt saltutslag, bør det foretas vurdering av tiltak for å stoppe fukt i betong.

Saltutslag på innvendig grunnmur

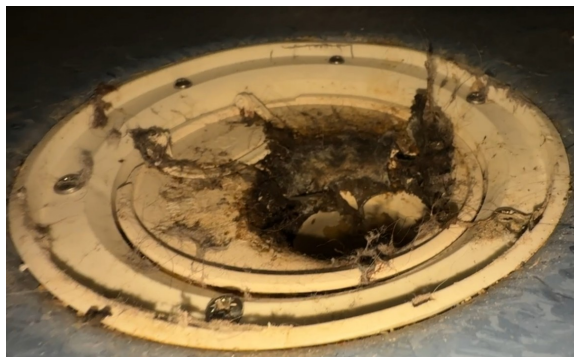
Sluk i golv under dusjkabinettet

Det bør etableres eller dokumenteres tettesjikt på vegger i våtsoner, da manglende tettesjikt øker risikoen for fuktskader i tilstøtende konstruksjoner. Et dusjkabinett erstatter ikke kravet til tettesjikt på vegger i våtsoner. Vegger fra gulv til tak bak dusjkabinettet, samt vegger rundt servant, er definert som våtsoner.

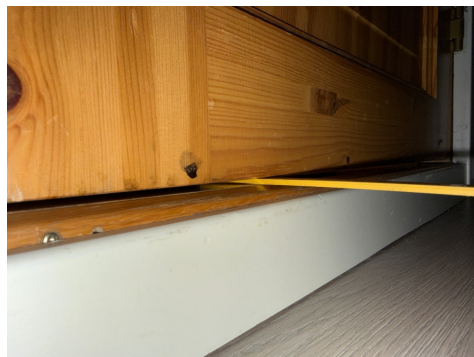
Konsekvensen av utilstrekkelig tilluft er dårlig ventilasjon, som kan føre til fuktproblemer og redusert luftkvalitet.

Smal luftespalte under dørrblad

Det bør etableres større eller flere tilluftsåpninger, for eksempel en større spalte under dørrblad eller egen ventil, for å sikre tilstrekkelig lufttilførsel til rommet.

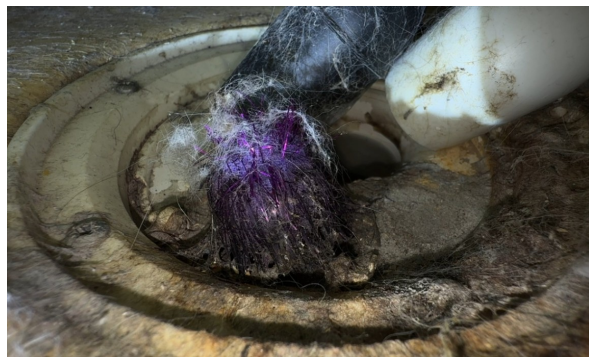
Sluk i gulv under dusjkabinettet

Det bør etableres eller dokumenteres tettesjikt på vegger i våtsoner, da manglende tettesjikt øker risikoen for fuktskader i tilstøtende konstruksjoner. Et dusjkabinett erstatter ikke kravet til tettesjikt på vegger i våtsoner. Vegger fra gulv til tak bak dusjkabinettet, samt vegger rundt servant, er definert som våtsoner.

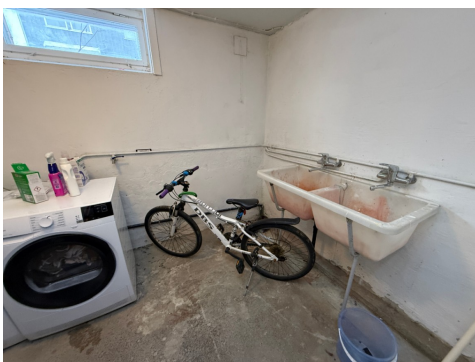
Vaskerom

- Vegger og himling har malt betong/puss.
- Gulvet har ubehandlet betong uten membran/tettesjikt.
- Manglende tettesjikt og synlige sprekker i gulvet medfører at eventuelt bruks-/lekkasjevann vil trekke inn i konstruksjonen og kan medføre skader.

- Det er eldre soilsluk med rust. Stor fare for utettheter som medfører fare for fuktskader i konstruksjoner.
- Rommet har opplegg for vaskemaskiner, dobbelt skyllekar i plast med veggmonterte kraner.

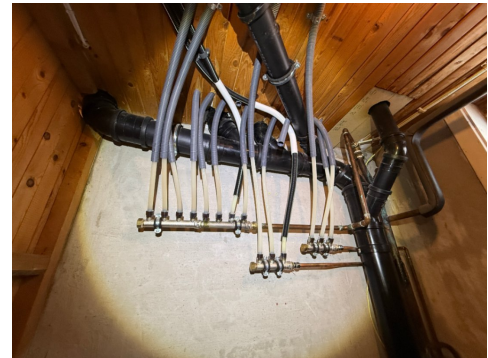
Fordelerstokk

Manglende tiltak kan medføre økt risiko for plutselige lekkasjer og omfattende vannskader.

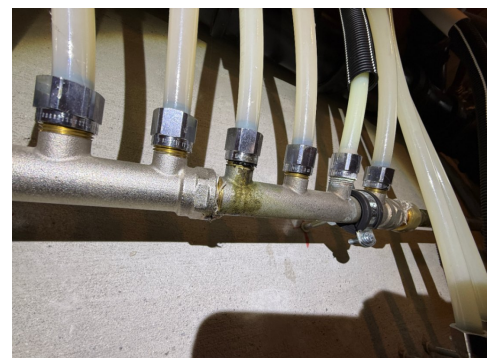
Tegn på mindre lekkasje

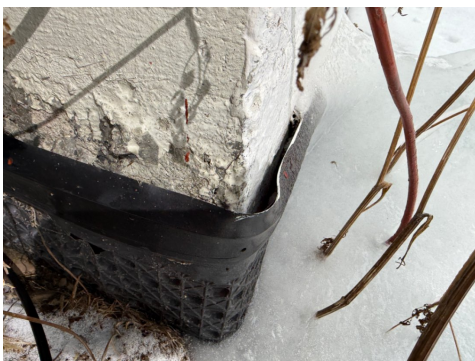
Manglende eller utilstrekkelig fuktsikring kan føre til økt risiko for fuktskader, redusert levetid på konstruksjonen og dårligere inneklime.

Uttett klemlist
