Tilstandsrapport

Enebolig

Kjølvegen 114, 2760 BRANDBU

Befaringsdato: 11.11.2025

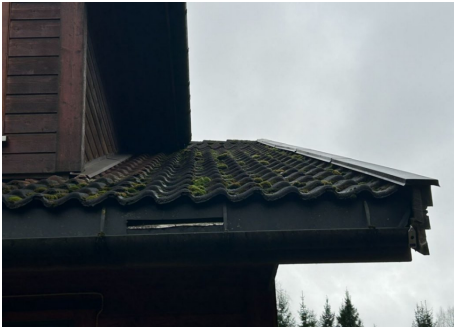
Mangler beslag ved karnapp mot takstein. Taket er ikke ferdig for den nye delen hvor det pågår arbeider, noen løse takstein i overgang mellom det nye og gamle taket. Mose på takstein som må vaskes bort. Det er laget hull i beslaget, uvisst hvorfor, men kan være en form for lufting. Råteskade på eldre vindski. Mye hull i raftepapp.

Mose på taket som må fjernes.

Tak må ferdigstilles med vindski, beslag, renner og nedløp. Gamle utette tak kan føre til fukt og råteskader.

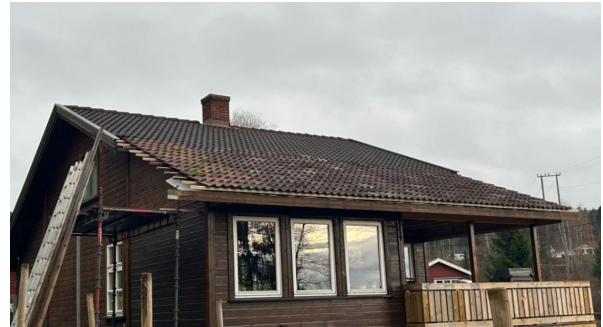
Tak ikke ferdigstilt

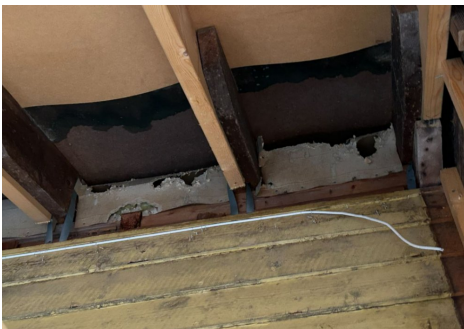
Ødelagt rafteapp.

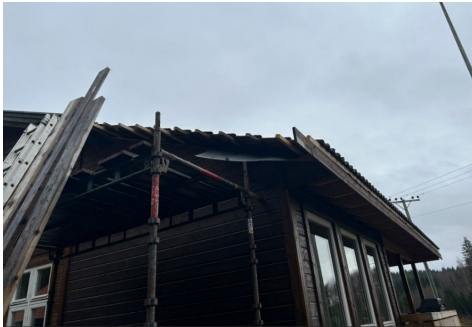
- Det er ikke tilfredsstillende bortledning av vann fra taknedløp ved grunnmur.
- Det er påvist avvik i beslagløsninger.
- Det mangler snøfangere på hele eller deler av taket, men det var ikke krav om dette på byggemeldingstidspunktet.
- Utvendige beslagløsninger er ikke fagmessig utført.

Beslag, renne og nedløp mangler.

Nødvendig beslag, renne og nedløpsrør må monteres.

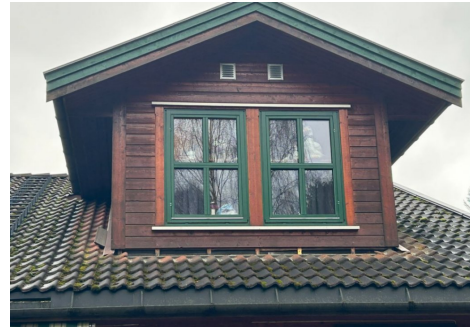
Beslag mangler mot ark.

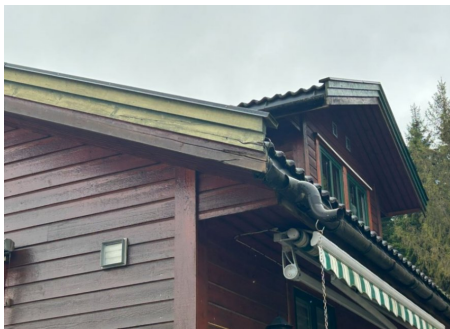
Nedløp mangler, råte på vindski.

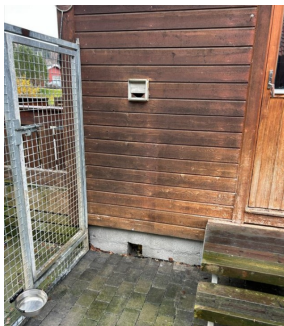
- Uten tilstrekkelig lufting bak bordkledningen kan fuktighet som trenger inn bak bordene eller gjennom veggen innenfra ikke tørke opp. Dette skaper ideelle forhold for råtesopp og muggvekst.

Ventil mangler på mur og spjeld mangler på veggventil.

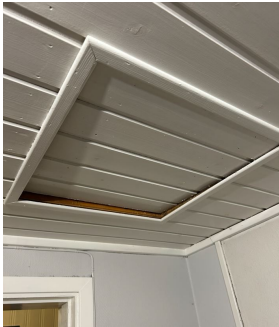
Kaldloft ikke kontrollert da hjemmelshaver ikke klarte å få opp loftsluke som er plassert på den ene soverommet i loftsetasjen.

Fikk ikke opp loftsluke.

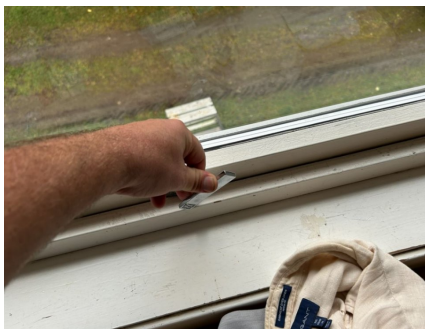
Hvis vindu ikke er tett kan det komme inn vann i konstruksjonen som igjen kan føre til sopp og råteskader. Pga. alder er enkelte pakninger harde med påfølgende nedsatt tettefunksjon.

Får ikke låst vindu helt.

- Vinduer må justeres.
- Det må påregnes noe vedlikehold og at enkelte vinduer må skiftes ut.

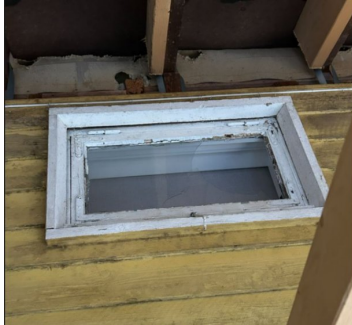
Hvis vindu ikke er tett kan det komme inn vann i konstruksjonen som igjen kan føre til sopp og råteskader. Kostnad er for å bytte ut eller tette vindushull.

Knust glass på vindu.

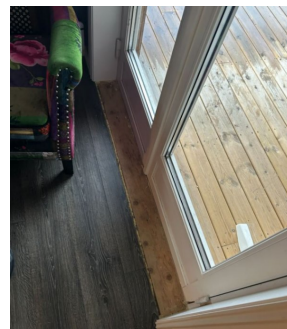
Terrassedør i stuen mangler avslutning med sokkel ell.

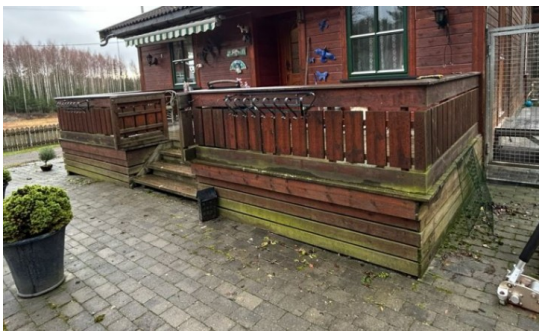
Mye grønske på terrasse ved inngang

Vedlikehold av terrasse er viktig for å unngå råteskader.

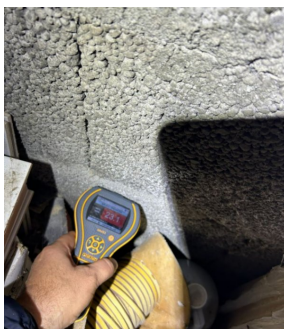
- Det er påvist indikasjoner på noe fuktgjennomtrenging inn i kjellermur.

Fuktig lukt i kjelleren.

Måler fukt på 23,1%. Bør være under 16%.

Punktet må ses i sammenheng mot drenering og kostnadene for utbedring ligger hovedsakelig der. Fuktighet kan medføre til sopp og råteskader. Når drenering er utbedret bør man installere bedre ventilering av kjelleren. Mekanisk vifte anbefales for å sikre god utlufting av kjelleren.

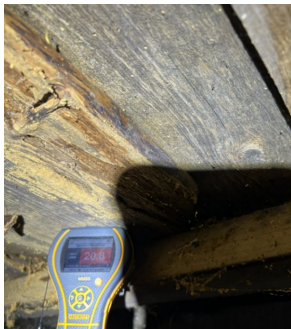
- Det er ikke tilfredsstillende ventilering av krypkjeller.
- Det er påvist skader på konstruksjoner i krypkjeller som er forårsaket av råte eller sopp.
- Det er stedvis påvist fuktnivå som tilsier at konstruksjonen kan ha fuktskader.

Fuktmåling i trevirket viser 20,8% metning i trevirket. Bør ligge under 16%.

- Bedre ventilering må etableres.
- Skadet treverk må skiftes.
- Gjennomføre ytterligere undersøkelser og foreta utbedring av skade.

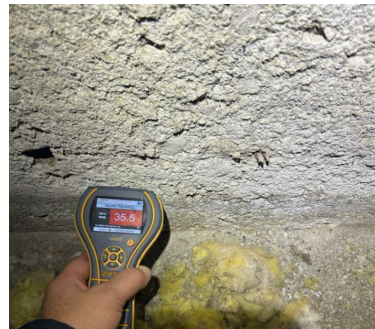
Fuktmåling av vegg i krypkjeller viser 35,5%.

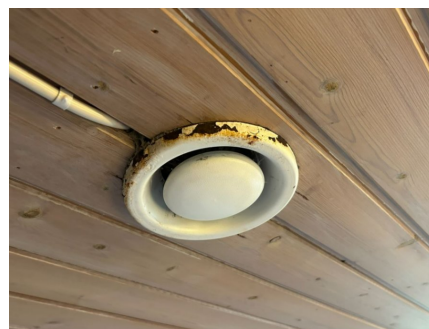
Rust på ventil i himling, må renskes og males på nytt

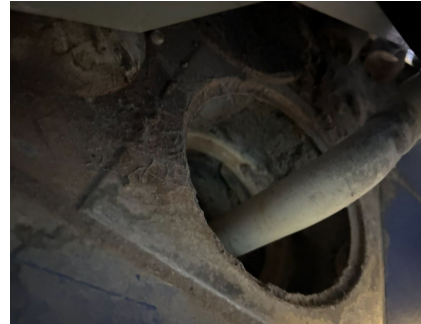
Sluk under badekar.

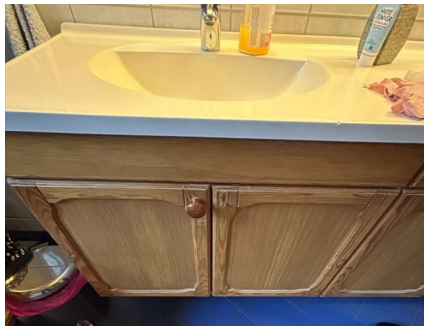
Slitasje, håndtak mangler.

Montere dørhåndtak.

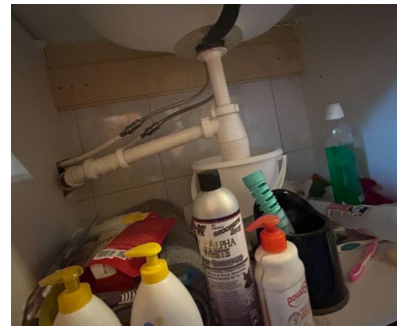
Rommet har innredning med 2 nedfelte servanter, toalett, badekar og dusjvegger/hjørne. Avløp inne i det ene skapet er lekk og det er satt en bøtte under vannlåsen.

Utett vannlås som det er satt en bøtte under.

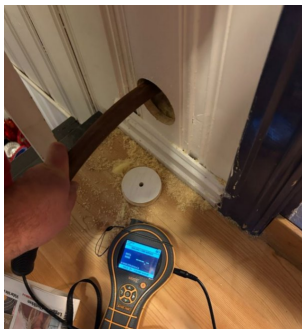
Hulltaking er foretatt uten å påvise unormale forhold. Hulltaking er foretatt ved/i Gang mot dusj i bad. Fuktkvotemåling (vekt%) i konstruksjonen ble målt til 0.

Fuktmåling i gang mot bad uten utslag på fukt.

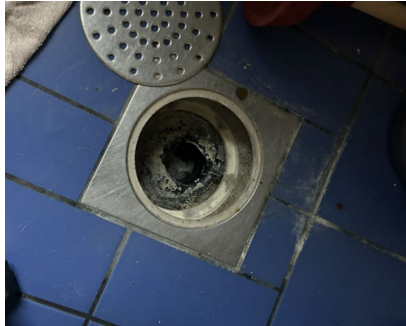
- Det er påvist at høydeforskjell fra topp slukrist til gulv/synlig topp membran ved dørterskel er mindre enn 25 mm.
- Det er påvist avvik i fallforhold til sluk i forhold til krav i forskrift på byggetidspunktet.

Sluk i vaskerom.

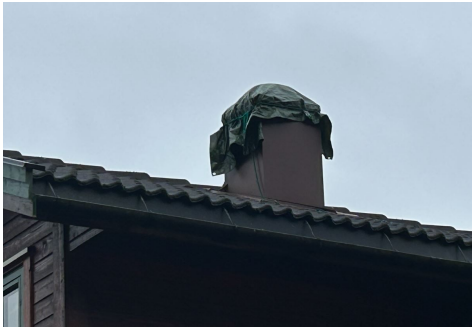
- Det er påvist avvik i ventilasjonsløsning i forhold til gjeldende krav på oppføringstidspunktet.
- Det er påvist mangelfull ventilasjon på ett eller flere rom i boligen.
- Det er påvist store avvik på ventilasjonsløsning i forhold til byggets oppføringstidspunkt.
- Det er påvist begrenset ventilering/luftgjennomstrømning.

Presenning over luftehatt.

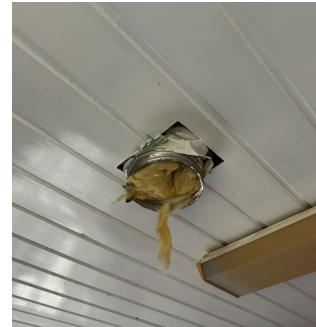
Ventilasjonsrør tettet med isolasjon

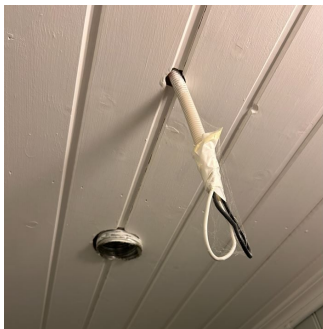
Kappe med justeringsmulighet mangler på ventilasjonsrør.

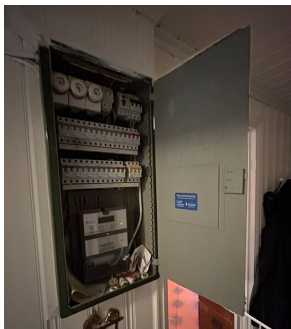
Sikringskap plassert i gangen. Ingen kursfortegnelse i skapet som stemmer med kurser.

Takstmann har ikke elektrisk utdanning og det elektriske anlegget er begrenset overfladisk kontrollert. Kostnad er beregnet for en utvidet kontroll av anlegget og utbedring av de punktene som er vesentlig for å forhindre brannfare eller at folk kan få strøm i seg.

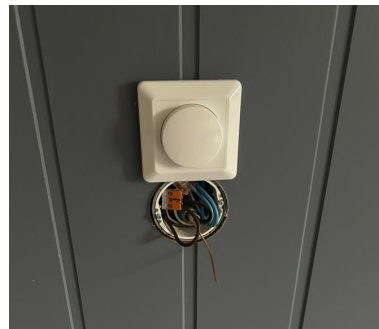
Deksel mangler flere steder i boligen. Brannfare og fare for at folk kan få strøm i seg

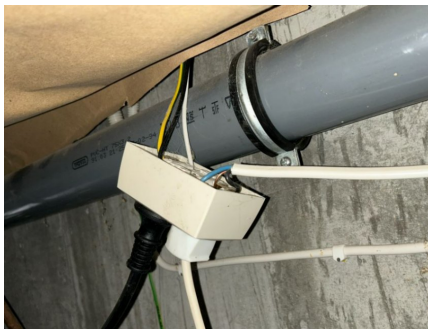
Stikk er ikke festet til vegg

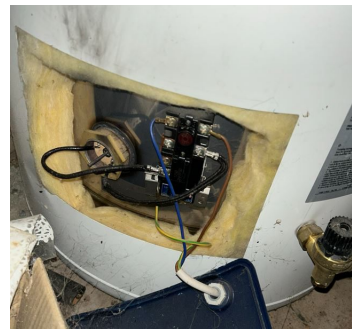
Åpent inn på vvb. Her kan man få strøm i seg.

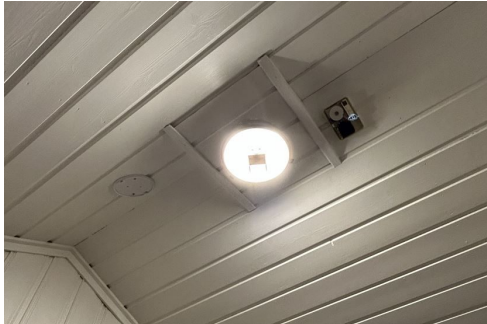
- Er det mangler på røykvarsler i boligen iht. forskriftskrav på søknadstidspunktet, men minst Byggeforskrift 1985?
Ja Røykvarslere i loftsetasje ser ikke ut til å være i drift. 1 stk røykvarsler montert på kjøkken i 1 etasje.
- Er det skader på røykvarslere?
Ja Brannmeldere på loft mangler deksel og ser ikke ut til å fungere. Kostnad er for å monter nye brannvarslere.

Røykvarsler virker ikke til å være intakt og må byttes ut.

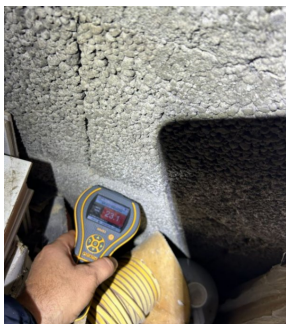
Det er målt for høyt innhold av fukt på kjellervegg og gulv i kjelleren. Dette er tegn på dårlig drenering.

Måler fukt med 23,1% i kjeller, tegn på dårlig drenering.

Fukt kan føre til vannskader, fukt, sopp og råteskader. Kostnad er for bytte av drenering og fuktsikring av kjeller.

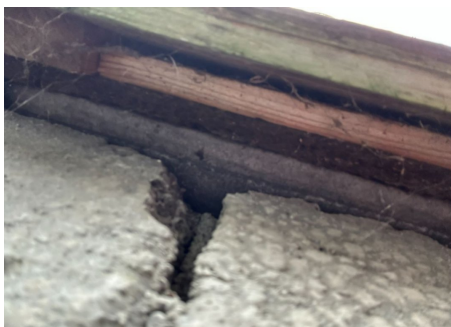
Hull i steinen opp mot svillen. Må tettes med egnet masse.

Vegger bør utbedres når man ordner med dreneringen.

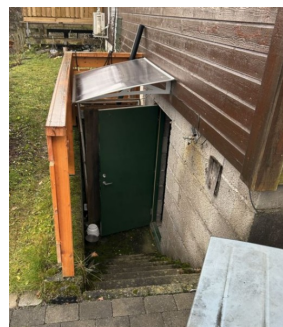
Leca må slemmes ell. Så ikke noe sluk i bunn av trappen. Ukjent om hva som er tenkt her for å fjerne regnvann i bunnen av trappen.

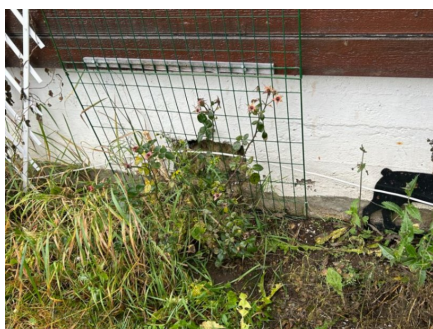
Hull i vegg tett med isolasjon.

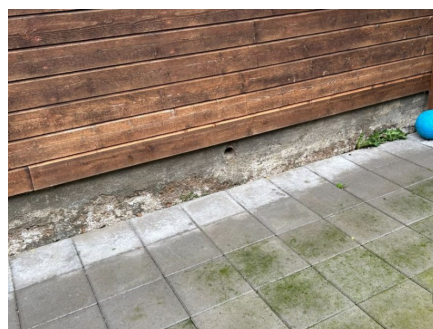
Hull i muren, her kan mus komme seg inn.
