# Tilstandsrapport

Enebolig

Åstveitveien 12, 5106 ØVRE ERVIK

# gnr. 209, bnr. 552

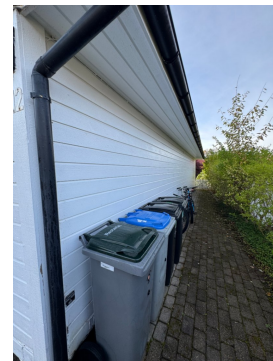
- Det er påvist spredte råteskader i bordkledningen.
- Det er avvik:

Kledning på vestsiden har stor slitasje i malingslag i tillegg til råteskader i enkelte bord, det er tidligere skiftet ut bord på denne siden på grunn av råteskade.

Vestfasade må rengjøres og skrapes, skifte ut bord som er råteskadet og deretter males

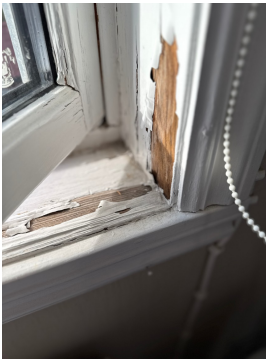
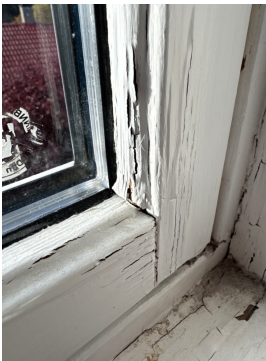
- Det er påvist avvik rundt innsettsdetaljer.
- Det er påvist tegn på innvendig kondensering av enkelte vindusglass.
- Det er påvist vinduer med fukt/råteskader.
- Karmene i vinduer er slitte og det er sprekker i trevirket.
- Vinduene har råteskader.

2 vinduer på loft i fasade mot vest har råteskader, i tillegg er det registrert at vegg ved vindu har skade etter fukt

- Det må påregnes noe vedlikehold og at enkelte vinduer må skiftes ut.
- Vinduer med råteskader må erstattes med nye.

Resterende vinduer må malingsbehandles

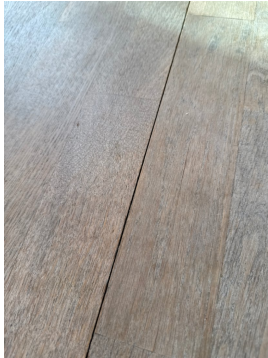
Glippe i parkett stue

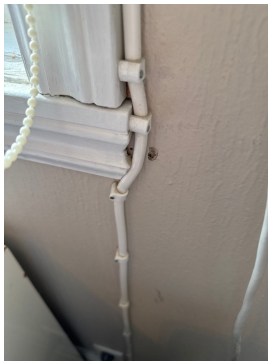
Vegg ved vindu i 2 etasje har tegn på skade etter vanninntrengning, dette må kontrolleres nærmere, det ble ikke registrert fukt i vegg ved befaringen.

Skade i vegg ved vindu

- Overflater må utbedres eller skiftes.
- Andre tiltak:
- Gjennomføre ytterligere undersøkelser og foreta utbedring av skade.

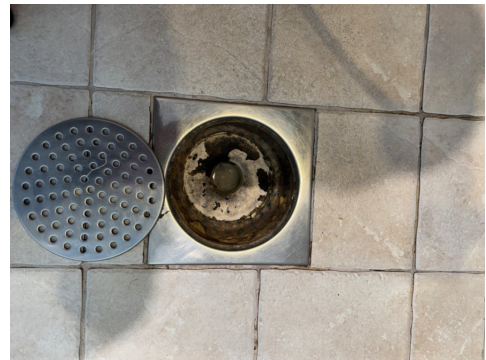
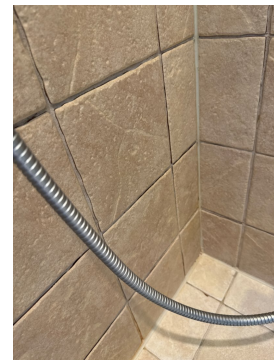
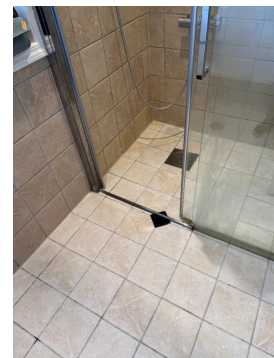
Våtrommet står foran oppgradering, og det er registrert utslag av salter i fuger gulv etter tidligere lekkasje fra forrige varmtvannstank.

- Manglende oppgradering av våtrommet medfører høy risiko for at konstruksjonene ikke vil tåle vanlig bruk av vann eller lekkasjer. Selv om det er dusjkabinett, er det fortsatt en betydelig risiko for at våtrommets konstruksjoner ikke tåler lekkasjer. Dette kan føre til fuktskader på tilstøtende konstruksjoner.
