# Tilstandsrapport

Enebolig

Skauboveien 18, 2016 FROGNER

Rapportdato: 23.04.2026

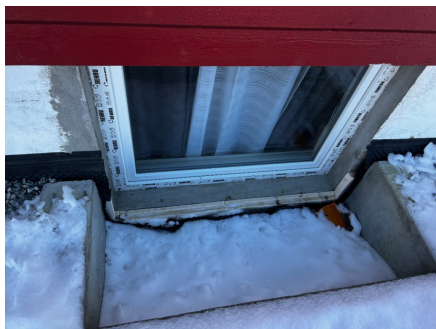
- Det er påvist avvik rundt innsetningsdetaljer.

Mangler ferdigstilling

Det bør utføres nødvendig ferdigstilling rundt vinduer og i lyssjakter for å hindre fuktinntrengning og varmetap. Manglende ferdigstilling kan føre til skader på bygningskonstruksjonen og redusert energieffektivitet.

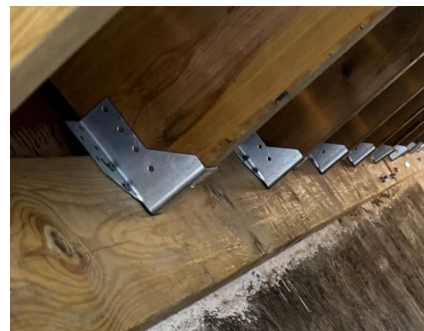
Uferdig under terrasse

Området under terrassen bør ferdigstilles etter dreneringsarbeidene for å unngå risiko for fuktskader, setningskader eller redusert funksjon. Manglende ferdigstilling kan føre til økt vedlikeholdsbehov og forringelse av konstruksjonen over tid.

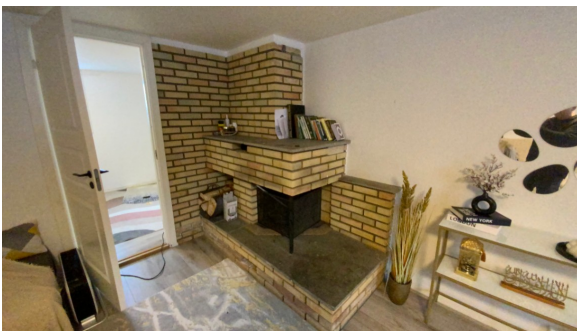
- Det er påvist indikasjoner på noe fuktgjennomtrenging inn i kjellermur.

Fuktmåling i stue.

Dersom problemet vedvarer, bør det vurderes ytterligere tiltak for å sikre at dreneringen fungerer som forutsatt, for å unngå risiko for fuktskader og forringelse av konstruksjonen.

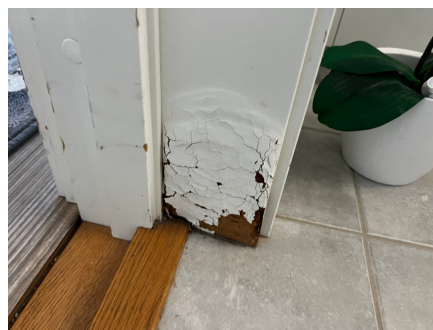
Dør (lister og foring) til bad i 1. etg. har fuktskader.

Dørens lister og foringer med fuktskader bør utbedres eller skiftes ut for å hindre videre skadeutvikling og redusert funksjon. Dersom tiltak ikke gjennomføres, kan det føre til ytterligere forringelse av materialene og økt risiko for mugg- og råteskader.

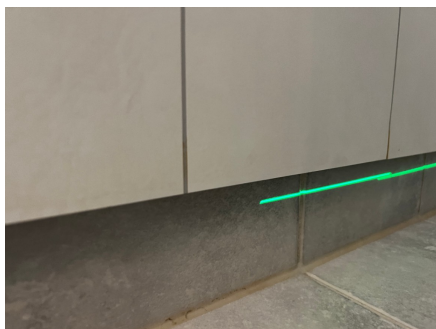
- Det er vindu/dør med ikke fuktbestandige materialer i våtsonen (ved vask, dusj, badekar, osv.), løsningen eller byggematerialet er uegnet.
- Våtromsplater er ikke montert fagmessig.

Fuktskader på dørlister/ foring langs gulv.

Mangler bunnprofil

- Uegnede materialer må fuktbeskyttes/utskiftes.
- Dersom våtromsplatene ikke er montert fagmessig, kan dette medføre utettheter som øker risikoen for fuktinntrengning bak platene. Over tid kan dette føre til oppfukning av tilstøtende konstruksjoner, noe som kan resultere i råteskader, muggvekst og eventuelle lekkasjer.

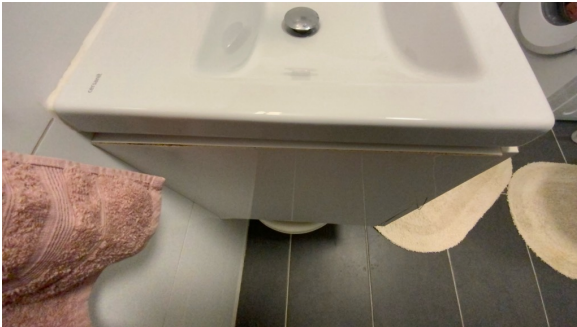
- Det er ikke påvist tilfredsstillende løsning for å synliggjøre lekkasje fra innebygget sisterner.
- Det er påvist skader på innredning.

Fuktskader på innredning.

Fuktskader

Det bør utbedres fuktskader på innredningen for å hindre videre forringelse og mulig utvikling av mugg eller råte.

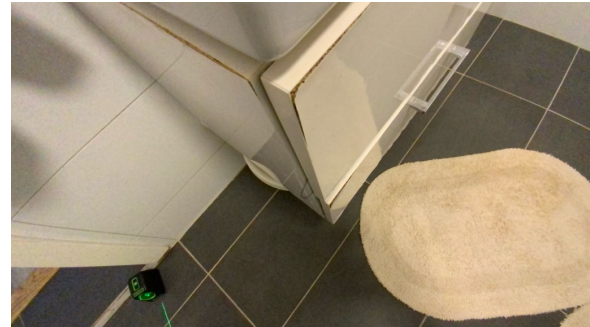
Fuktskader

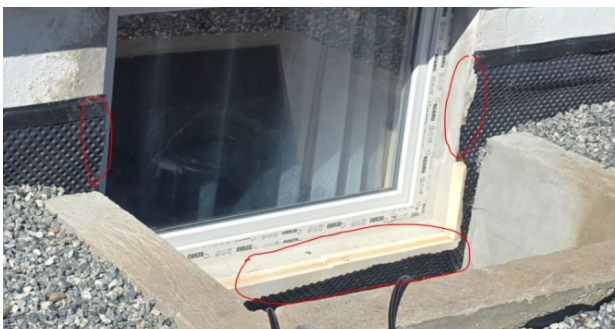
Drensplate under/ på siden av kjellervinduer, er ikke avsluttet med topplst/ sidelst.  
Dette vil redusere risikoen for at vann trenger inn bak drensplaten og forårsaker fuktskader på grunnmuren.

Mangler avslutning rundt vinduer.

Det bør også fremskaffes dokumentasjon, som beskrivelse og foto, av utførte dreneringsarbeider, samt hvordan drenering/fuktsikring er løst under garasjen.

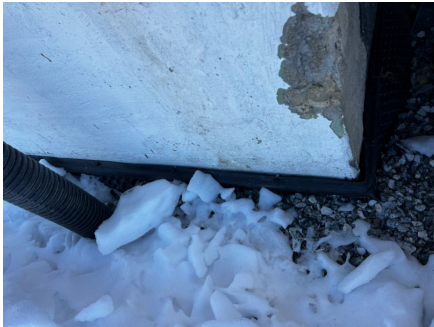
Skade grunnmur

Sår og avskallinger på grunnmur bør utbedres, og grunnmuren bør ferdigstilles ved inngangspartiet til kjeller samt ved lysgraver til kjellervinduer.  
Dette for å hindre videre forringelse av konstruksjonen og redusere risiko for fuktinntrengning i kjeller og tilstøtende konstruksjoner.
