SALGSOPPGAVE

DREVJAVEGEN 68

8664 MOSJØEN

Tilstandsrapport

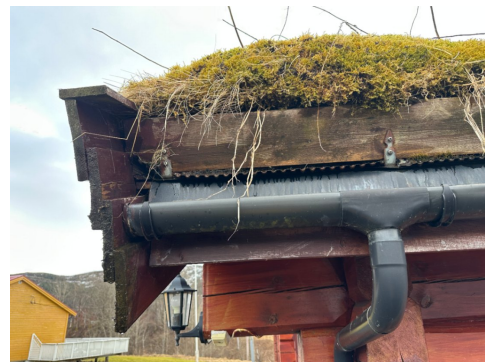
Påbegynt fuktskader vindski -bord.

Vindski/vindbord i taknesen ved raftkassen er påvist fuktskadet. Stedvis store glipper i sammenføring vindskeer.

Fuktskadet/sammenføyinger av vindski/vindbord bør utbedres for å forhindre videre forringelse og potensiell inntrenging av fukt i takkonstruksjonen.

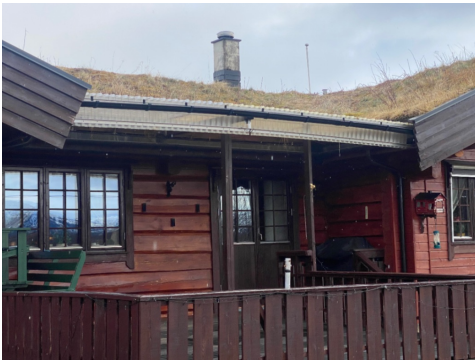
Tak over terrasse.

Det bør utføres utbedring av skjevheter og forsterkning av forankringen for å sikre tilstrekkelig stabilitet og bæreevne.
Dersom tiltak ikke gjennomføres, kan det medføre økt risiko for konstruksjonsskader, lekkasjer eller sammenbrudd ved belastning.

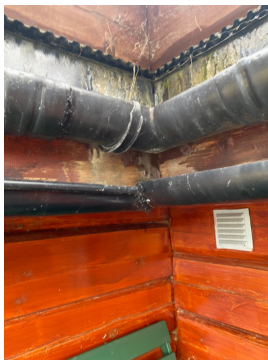
Manglende beslag og utettheter i skjøter øker risikoen for vanninntrenging og påfølgende skader på bygget.

Manglende beslag/tetting med bruk av fugemasse.

Renner og nedløp bør utbedres eller skiftes ut for å sikre tilfredsstillende bortledning av vann fra taket og unngå fuktskader på grunnmur og omkringliggende konstruksjoner.

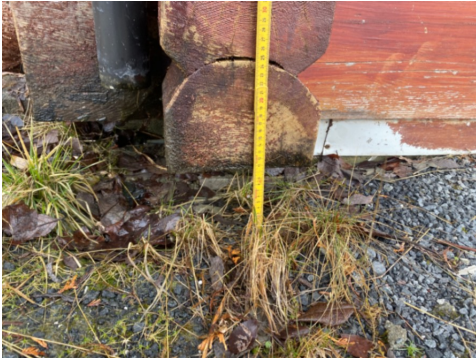
Tegn til fuktopptrekk, Kledningsbord/konstruksjon bør ha minst 300 mm avstand til terreng for å unngå skader og misfarging fra vannsprut opp fra terrengoverflaten

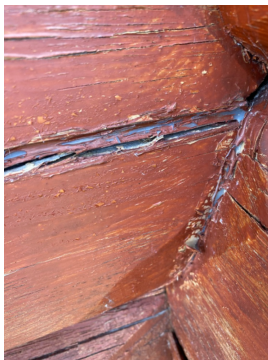
Bruk av silicon.

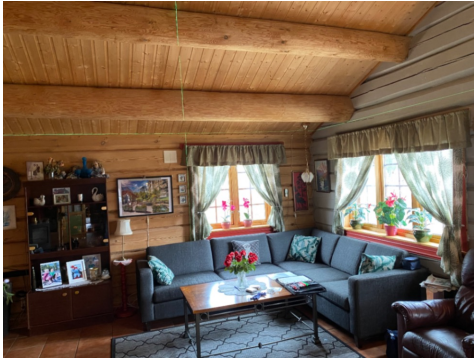
Skjevheter i takkonstruksjon.

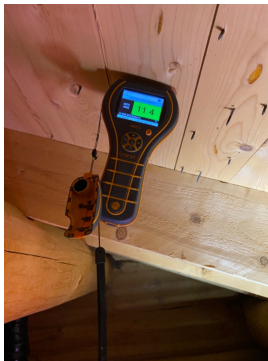
Ingen unormale verdier ved fuktsøk mot trefro.

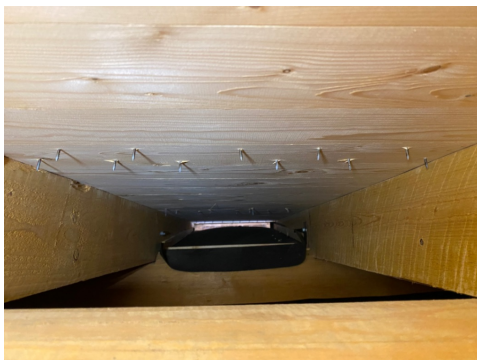
Lufting ut over raft.

Netting ved luftespalter bør utbedres eller skiftes ut slik at den effektivt hindrer inntrenging av skadedyr og fugler, for å redusere risiko for ytterligere skader på takkonstruksjonen.

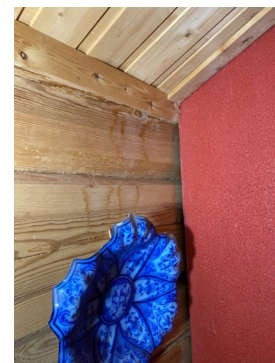
Fuktskjolder.

Det bør gjennomføres nærmere undersøkelser for å avdekke årsaken til fuktskjoldene og omfanget av eventuelle skader.

Utbedring bør utføres for å hindre videre fuktinntrenging og redusere risiko for råte, sopp og svekkelse av konstruksjonen.

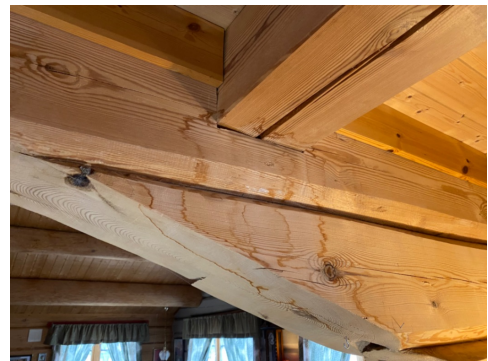
Fuktskjolder mellom gang/stue.

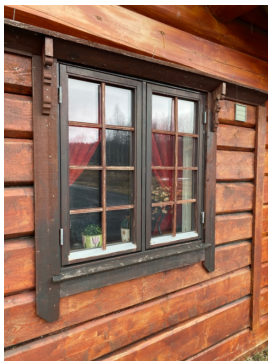
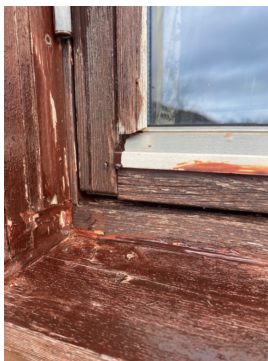
Værslitte vinduer, manglende beslag i nedkant. Tegn til ramme rundt vinduet har gått fra hverandre.

Vinduer som er vanskelige å åpne eller lukke bør justeres eller eventuelt skiftes ut for å sikre funksjonalitet og energieffektivitet.

Mangelfull utvendig tetting med fugemasse bør vurderes utbedret med mer varige og fagmessige løsninger, for å redusere risikoen for lekkasjer og følgeskader.

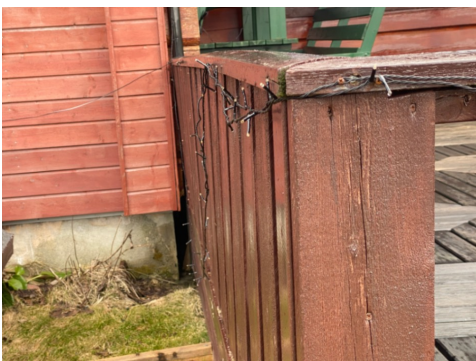
Skjevheter.

Skjevheter i konstruksjonen bør utbedres for å sikre stabilitet og forhindre ytterligere skader.

Det bør også vurderes tiltak for å sikre tilstrekkelig opptørking av terrassekonstruksjonen, da etablert dekke på eksisterende dekke kan medføre økt risiko for fuktskader og redusert levetid på materialene.

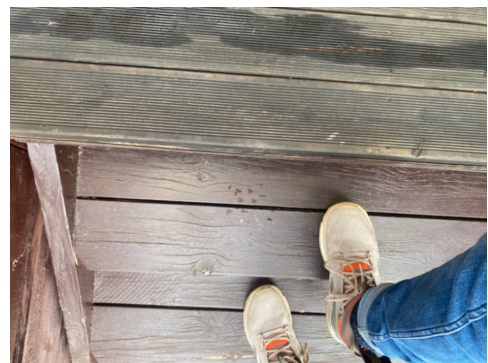
Svikt i trinn ved belastning.

Det bør utbedres stedvis svikt i trinn, og vangene bør løftes opp fra mark for å redusere risiko for råteskader.

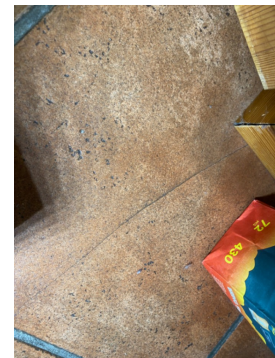
Sprekk i flis

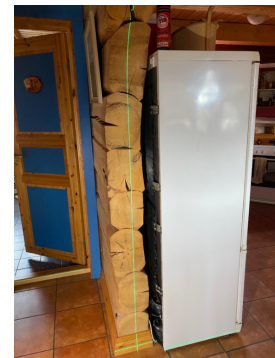
Skjevheter/tørkesprekker i innvendig vegg.

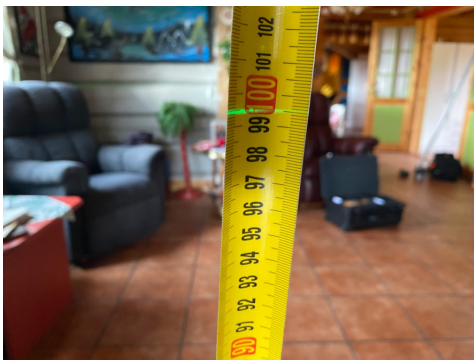
Måling av planavvik

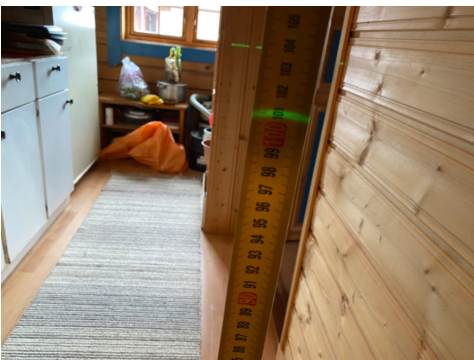
Måling av planavvik

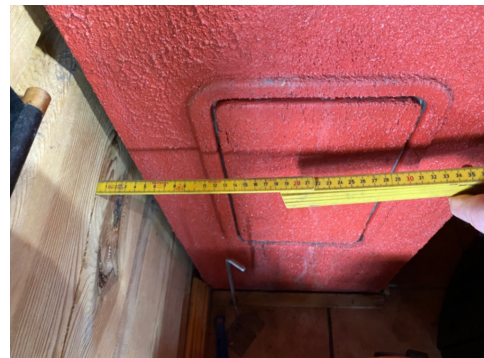
Det skal være minimum 30 cm. fra sotluke til brennbart materiale. Avstandskravet gjelder opp, ned, til begge sider og rett fram.

- Det må foretas tiltak for å lukke avviket.

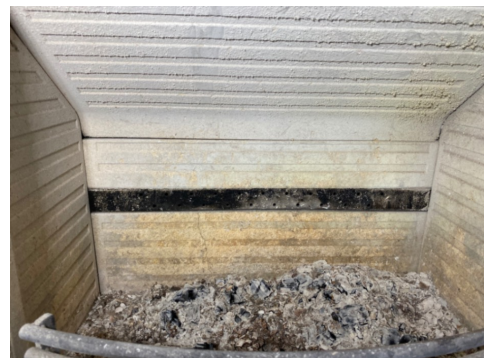
Mindre riss i ildfast stein

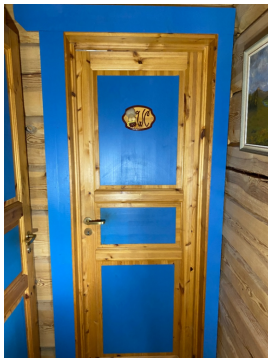
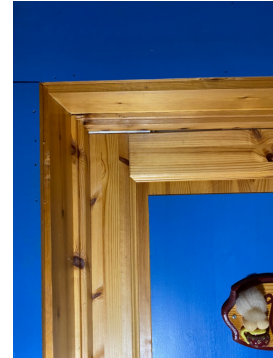
Det er påvist avvik som tilsier at det bør foretas tiltak på enkelte dører.

Det bør utføres justering eller utbedring av dører med avvik for å sikre funksjonell bruk og forhindre økt slitasje eller skade på dør og karm. Dersom tiltak ikke gjennomføres, kan det føre til redusert brukervennlighet og ytterligere skader over tid.

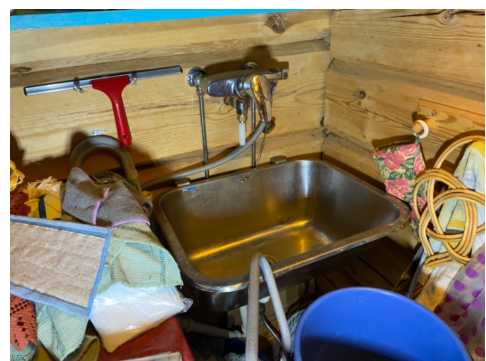
Utslagsvask/våtzone.

Det bør etableres tilfredsstillende fuktbeskyttelse mot våtsoner i rommet, inkludert synlig membran rundt rørgjennomføringer og ved overgang mellom gulv og vegg, for å redusere risikoen for fuktskader og påfølgende skade på bygningskonstruksjonen.

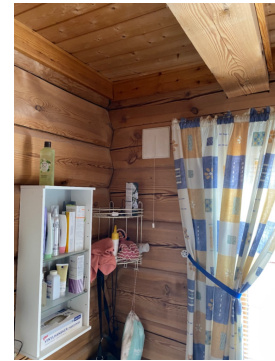
Vegger består av åpen tømmerkonstruksjon.

Det bør etableres en frittstående bindingsverksvegg med membran i våtsonene, slik at laftevegger ikke utsettes for direkte vannsprut.

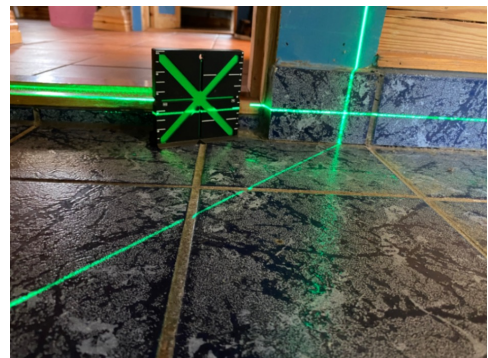
Måling av fallforhold fra dør.

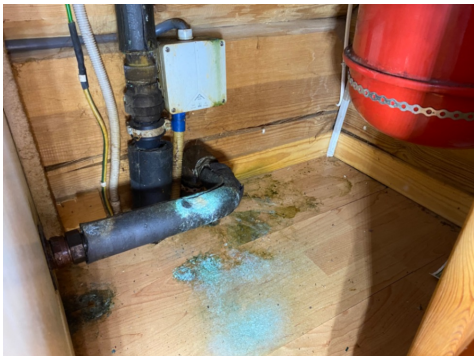
Lekkasje på rørinntak.

Kostnadsestimat gjelder ytterligere undersøkelser, samt utbedring av lekkasje på rør.

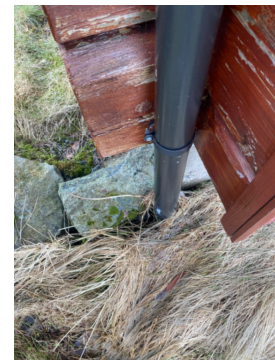
Ingen synlig drenering mot grunn.

Det bør etableres drenering rundt bygningen. Manglende drenering medfører økt risiko for fuktskader og redusert levetid på bygningsdeler som er i kontakt med grunnen.

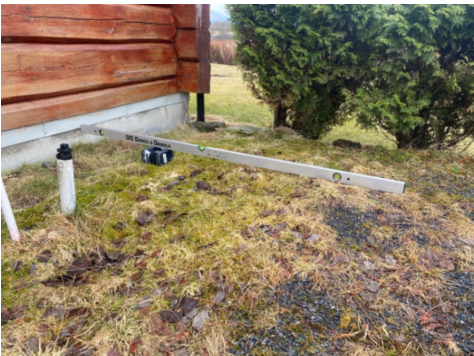
Terrengforholdet fører til at overflatevann kan ledes til boligen.

Terreng bør justeres slik at overflatevann ledes bort fra grunnmuren for å redusere risikoen for vanninntrengning i bygningskonstruksjonen.

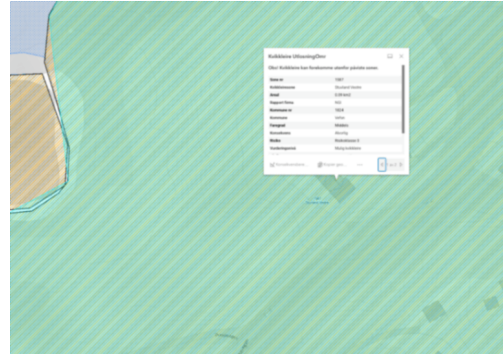
Rissikoklasse 3. Ifg. NVE.

Videre bør det vurderes å innhente geoteknikk vurdering på grunn av eiendommens plassering i risikoklasse 3 for kvikkleire, da dette kan medføre fare for setningsskader eller skred.

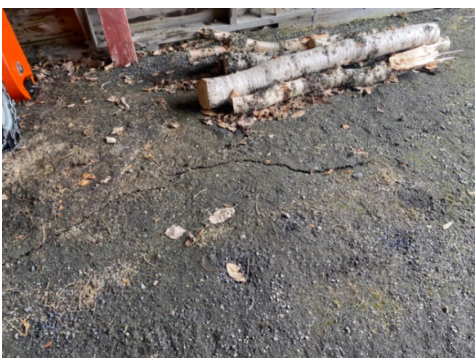
Konsekvensen av manglende utbedring kan være setningsskader på konstruksjonen/utglidning av grunn, redusert sikkerhet og økt risiko for skader på bygning og omkringliggende arealer.

Tegn til bevegelse i grunnen
