Tilstandsrapport

Enebolig

Podlen 26, 5410 SAGVÅG

Befaringsdato: 07.11.2025

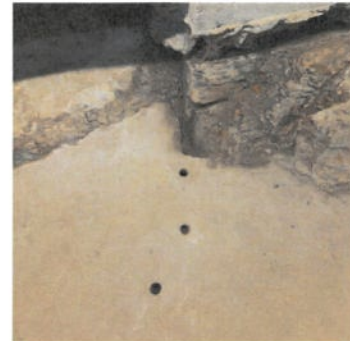
Krypkjelleren fremstår som fuktutsatt med periodisk vannpåvirkning. Vedvarende fuktbelastning gir økt risiko for råteskader i bjelkelag og andre organiske materialer.

Det er registrert vanninnsig i krypkjeller/grovkjeller. Årsak og omfang er ikke fullt avklart. Kostnadsanslaget omfatter sjablongmessig vurdering av nødvendige undersøkelser og mulige tiltak for å redusere vanninnsig og fuktbelastning. Endelig kostnad vil avhenge av valgt utbedringsmetode, tilgjengelighet og om det avdekkes behov for mer omfattende dreneringsarbeider.

- Ytterligere undersøkelser må foretas for å få kartlagt tilstanden og omfanget på eventuelle skader.

Kostnadsestimat: 20 000 - 100 000

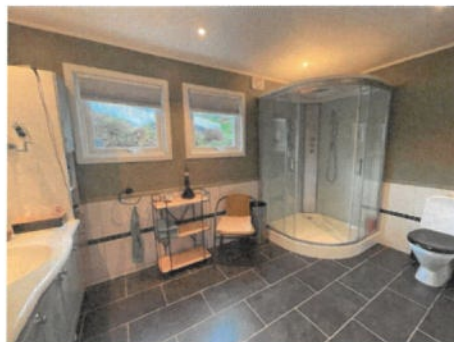
1. ETASJE > BAD - 1.ETASJE

- Det er mulighet for at det kan forekomme vannlekkasje på våtrommet hvor vann ikke vil gå til sluk.
- Det er påvist at høydeforskjell fra topp slukrist til gulv/synlig topp membran ved dørterskel er mindre enn 25 mm.

Utilstrekkelig fall og lav sikkerhetsmargin ved terskel øker risiko for vannansamling og vannlekkasje til tilstøtende rom. Forholdet avviker fra anbefalte løsninger for våtrom. Utbedring vil normalt innebære ombygging av gulv.

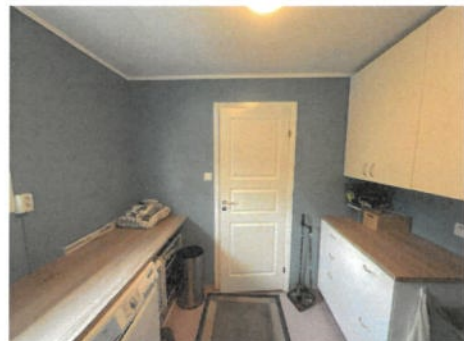
1. ETASJE > VASKEROM

Manglende tettesjikt på vegg ved utslagsvask øker risiko for fuktskader ved lekkasje eller søl, selv om det ikke ble registrert skader ved befaringen.
