# SALGSOPPGAVE

**BJ AASLIDS VEI 41 B**  
**8693 HATTFJELLDAL**  
**Markedsverdi: Kr. 310 000,-**

# Tilstandsrapport

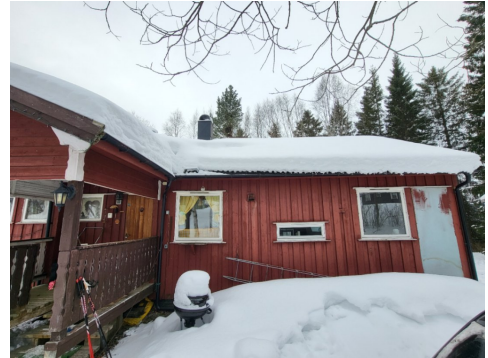
Det bør foretas nærmere undersøkelser av takteking og vindskibord når taket er snøfritt. Manglende vurdering av takets tilstand medfører usikkerhet om eventuelle skader eller behov for vedlikehold, noe som kan øke risikoen for lekkasjer og følgeskader på underliggende konstruksjoner.

Snødekt tak.

- Det bør foretas nærmere undersøkelser av takteking når taket er snøfritt.

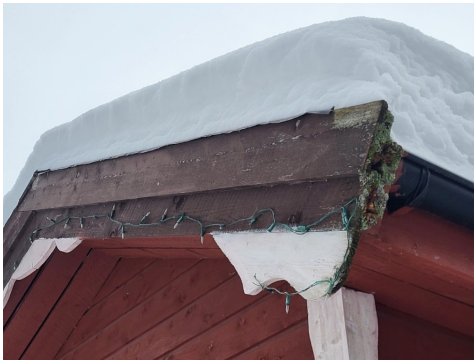
Råte på vindskibord

Registrert råte på vindskibord bør utbedres for å hindre videre forringelse og potensielle følgeskader på takkonstruksjonen.

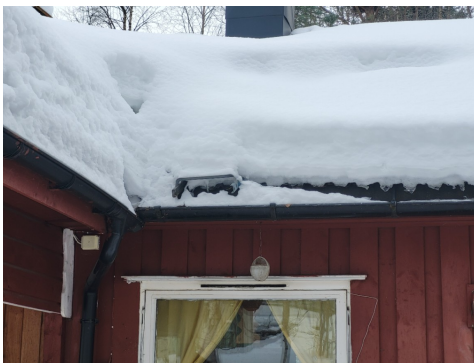
- Det er ikke tilfredsstillende bortledning av vann fra taknedløp ved grunnmur.
- Mer enn halvparten av forventet brukstid er passert på renner/nedløp/beslag.
- Det er påvist andre avvik:

Takrenner av plast og metall, rust påvist på metallrenner.

Nedløp og beslag må kontrolleres nærmere når det blir fritt for snø, for å avdekke eventuelle skader eller mangler som ikke kunne inspiseres ved befaringen.

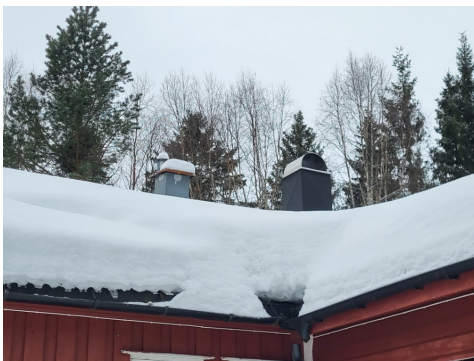
Rust på luftehatt

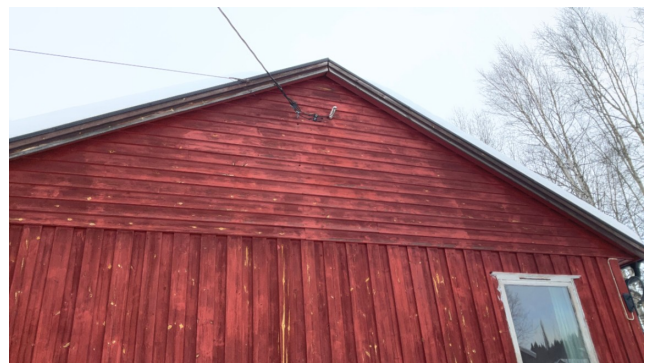
Gavlvegg mot sørøst.

Kledningen har malingsavflassing og sprekker, noe som gir redusert beskyttelse mot fukt og øker risikoen for råte og nedbrytning over tid.

Ved utskifting eller utbedring av kledning bør det samtidig etableres tilfredsstillende lufting og musesperre for å hindre fuktskader og inntrengning av skadedyr.

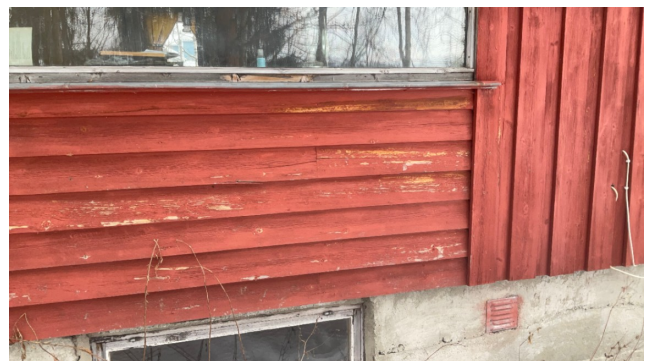
Sprekker i kledning under stuevinduer.

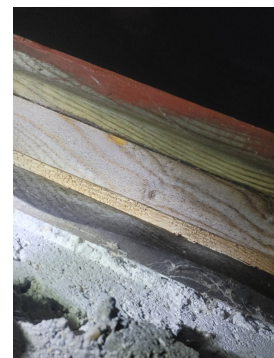
Ingen lufting under liggende kledning.

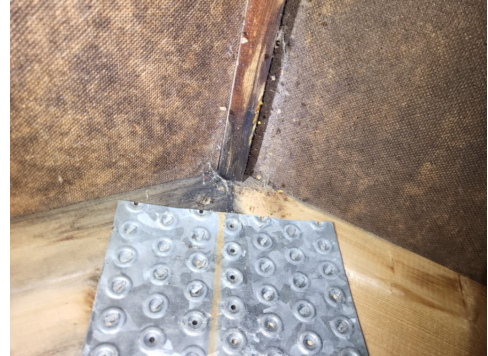
- Det er påvist avvik rundt gjennomføringer i takflaten.
- Det er påvist fukt-/råteskader i takkonstruksjonen.
- Det er påvist fuktskjolder/skader i takkonstruksjonen.
- Det er avvik:

Råteskade på mønekam og taksperre.

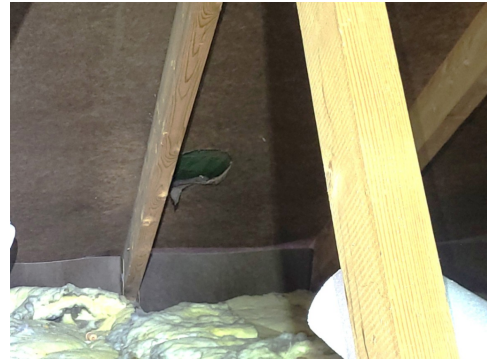
Hull i SU-plate.

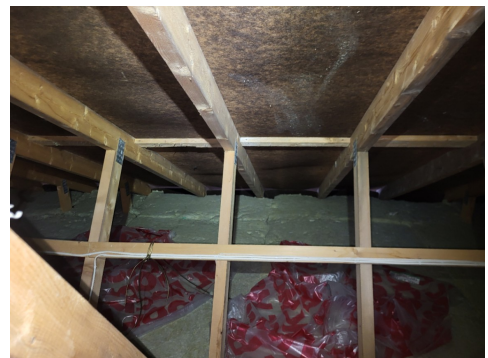
Fuktskjolder på undertak.

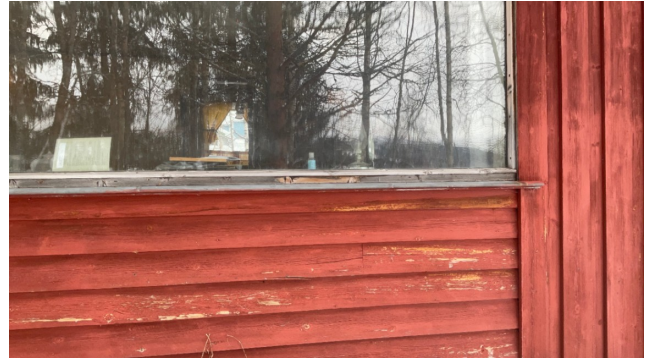
Utvendig råteskade på stuevinduer.

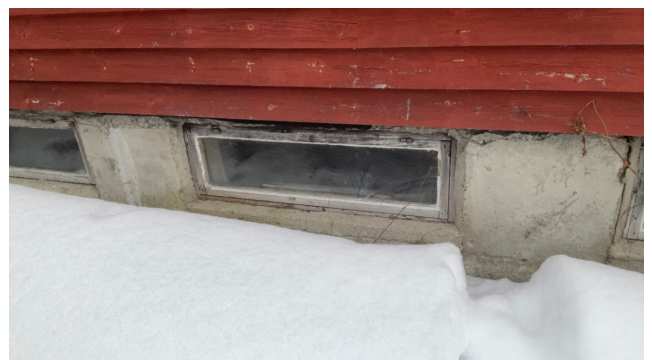
Råte på kjellervindu.

Avvik rundt innsettsdetaljer og tegn på innvendig kondensering bør undersøkes nærmere og utbedres for å redusere risiko for fuktskader og dårlig innneklima.

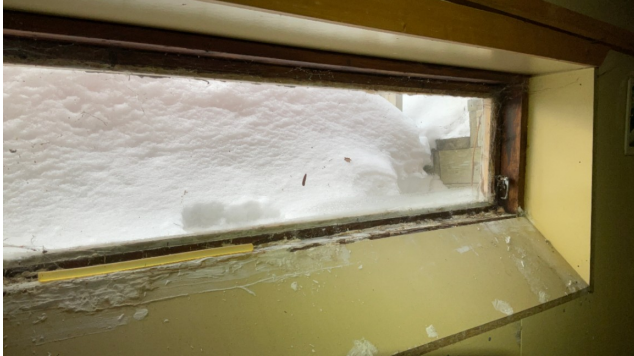
Kondensskade i karm.

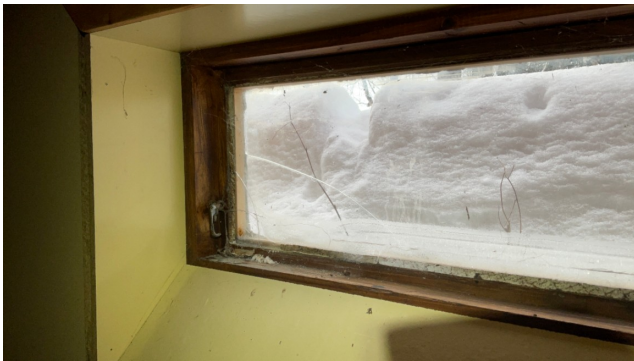
Knust glass i kjellervindu.

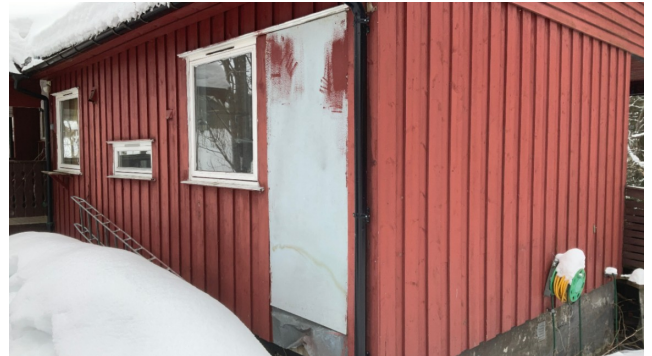
Manglende eller ujevnt beslag kan føre til fuktinntrengning og skade på omkringliggende konstruksjoner.

Dør inn til vaskerom er tettet med ei plate.

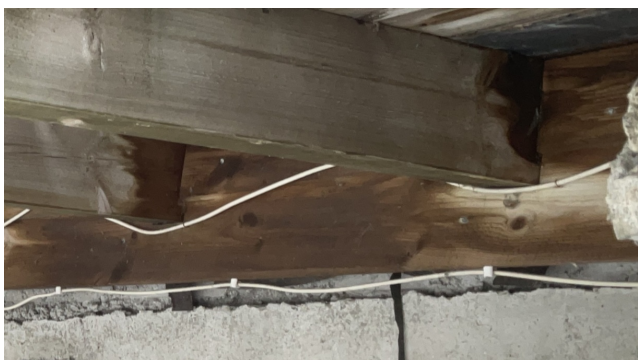
Råteskader i bjelkelag under balkong.

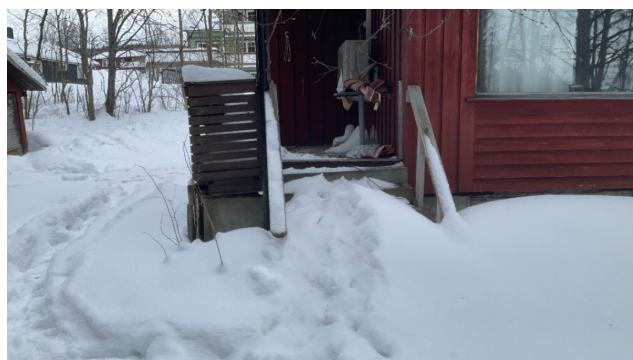
- Utvendige trapper er snødekt og derfor ikke nærmere vurdert.

Snødekt trapp.

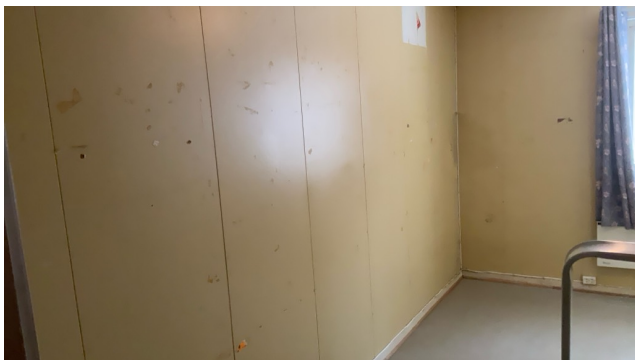
Veggplater på ett soverom med skader.

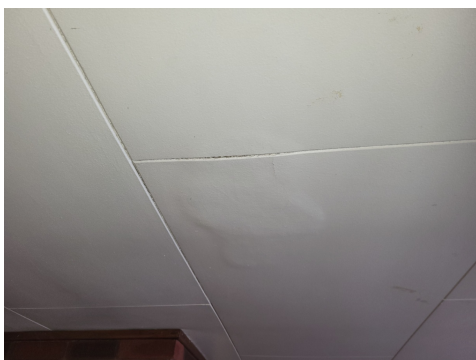
Vannskade i himlingsplater.

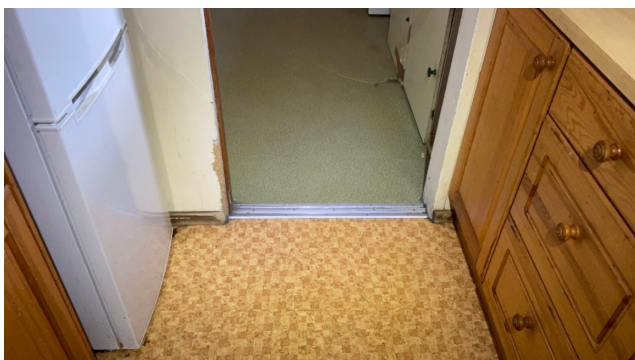
Slitasje på vegg og listverk i kjøkken.

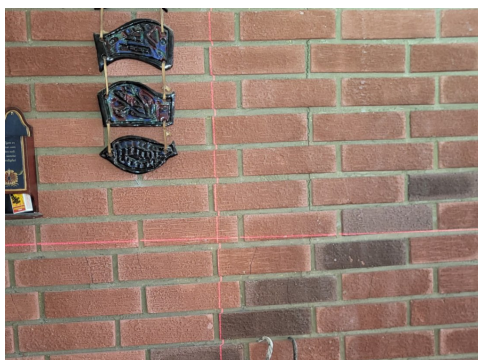
Sprekker og skjevheter i brannmur.

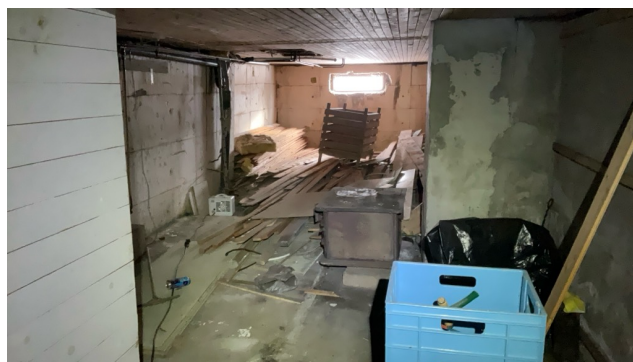
Materiallager på gulv, gulv kan ikke inspiseres.

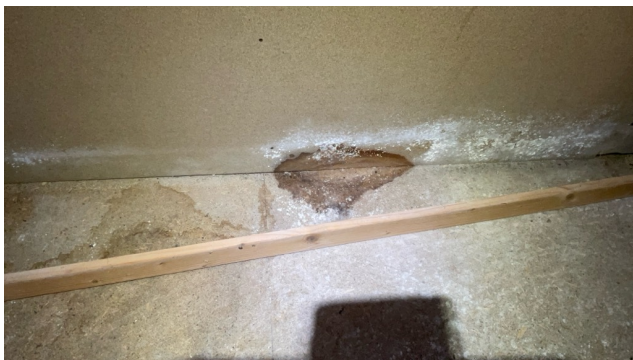
Saltutslag på vegg og råteskade på vegg og gulv.

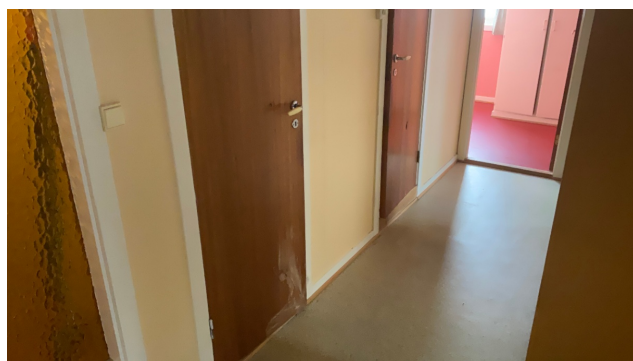
Skader og hull i innvendige dører

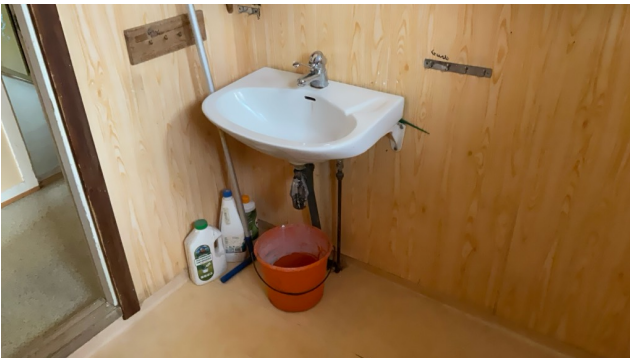
Lekkasje i avløpsrør under vask.

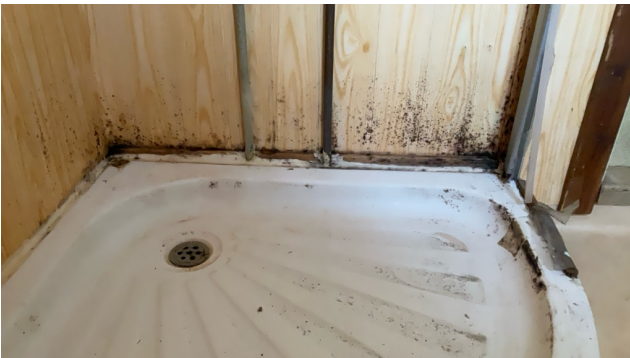
Mugg på vegg i dusj.

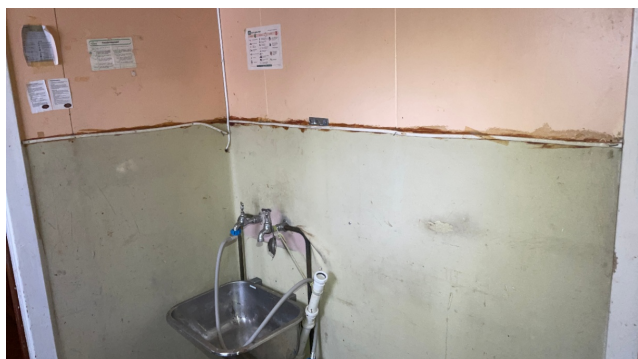
Skader på veggplater.

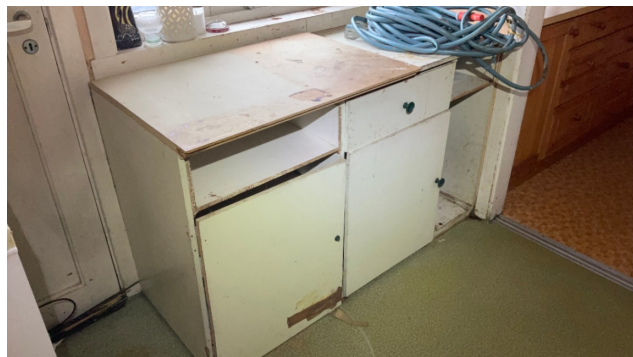
Ødelagte skap på vaskerom.

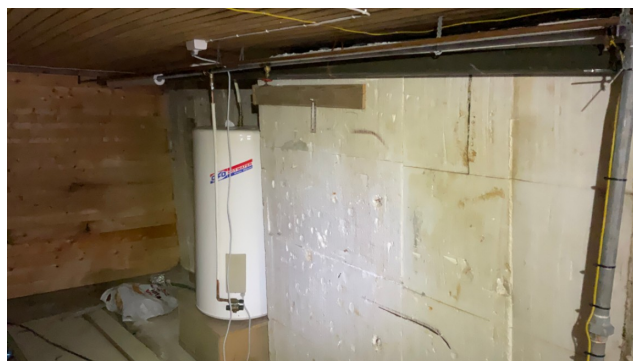
Varmtvannstanken er over 20 år gammel, og det er økt risiko for plutselige skader eller lekkasjer. Eldre tanker kan svikte uten forvarsel, noe som kan føre til vannskader.

Bereider fra 1995 tilkoblet via stikk-kontakt.

Det bør etableres tilfredsstillende el-tilkobling etter gjeldende forskrift for å redusere risiko for varmgang og brann.

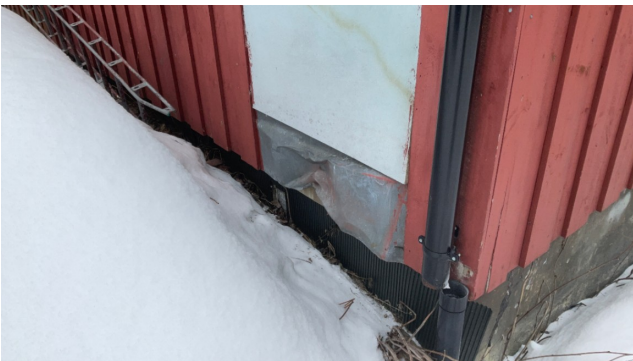
Manglende eller utilstrekkelig fuktsikring og drenering kan føre til fuktinntrengning og skader på grunnmur og tilstøtende konstruksjoner.

Grunnmursplast på grunnmuren mot nordøst

Klemplast bør monteres på grunnmursplasten for å hindre at vann og masser trenger inn bak plasten.
