# Tilstandsrapport

Enebolig

Kvalvågvegen 447, 5550 SVEIO

# gnr. 91, bnr. 32

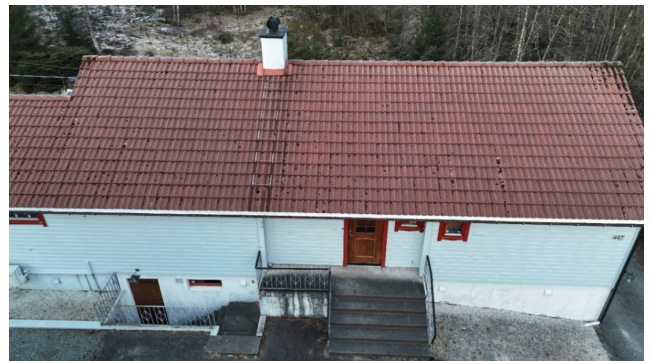
### TG 2 Nedløp og beslag

Aluminium renner og nedløp.

Takrenner & nedløp har passert 50 % av levetid. Normal levetid på takrenner er normalt 20-30 år, men lekkasjer i overganger kan oppstå allerede etter 5 år. Årsaken til dette er at det er mye bevegelse i takrenner iht endring av temperatur.

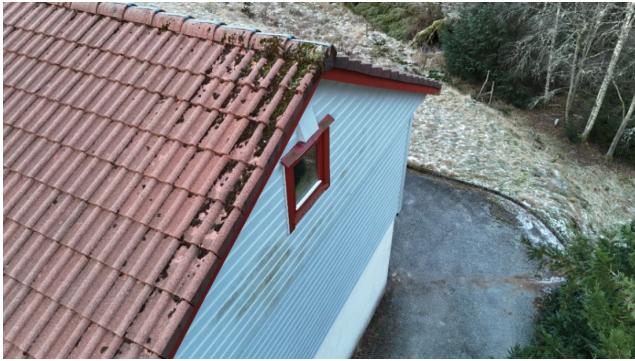
Fasade er i hovedsak moden for overflate behandling, men noe utskiftning av enkelte bord må kunne forventes fremover. I tillegg anbefales det å oppgradere musebånd, ventiler mm.

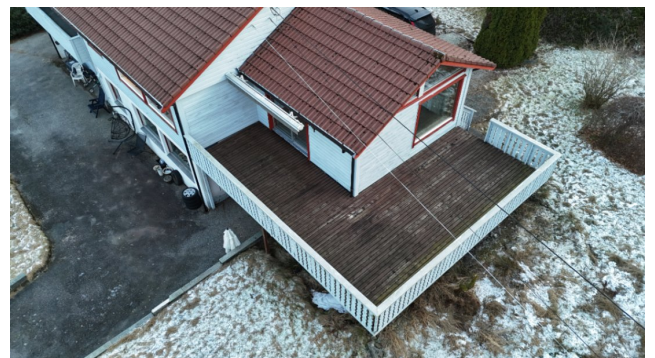
## TG 2 Balkonger, terrasser og rom under balkonger

Terrasse med utgang fra stue og balkong med utgang fra soverom med konstruksjon i treverk.

- Tidspunkt for utskiftning av tettesjikt/membran nærmer seg ut ifra alder på dagens tekking.

Alder og tilstand tilsier at terrasse og balkong er moden for utskiftning i sin helhet selv om det fungerer greit pr dags dato.

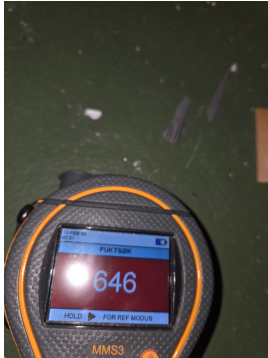
- Det er påvist fuktighet i oppforet tregulv i underetg/kjeller, og det er derfor ikke foretatt hulltaking.

Det er indikert fukt i øst del av kjelleren. Pga lenger tid med opphold kan det være mer enn hva som er registrert.

høy fukt indikert i gulv i enkelte områder.

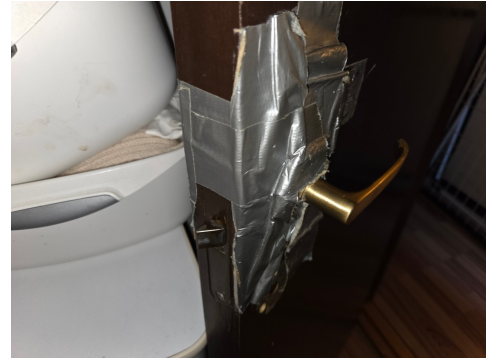
Dører er preget av naturlig elde. Det er registrert noe skader på enkelte dører, men dette er i hovedsak normalt iht alder.

Dør i leilighet har taip på dørbladet

Naturlige bruksmerker må forventes og alder tilsier at dører er moden for oppgradering.

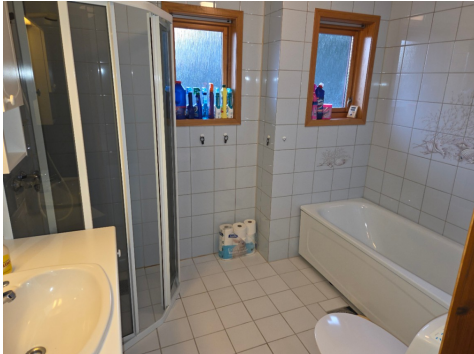
1 ETASJE > BAD

- Ved andre fuktundersøkelser enn hulltaking, er det påvist indikasjoner på fuktskader.

Våtrom er innredet iht forskrifter fra 1997 eller tidligere. Rommet er i tillegg vurdert å være av en tilstand som gjør at det gis tg-3. Årsaken til dette er at rommet ikke anses som er fullverdi våtrom. Utførelse av rommet og naturlig elde gjør da at total renovering må kunne forventes. Det er registrert betydelig med fukt utslag på vegg.

Det er anbefalt at rommet total renoveres. Hvis våtrommet benyttes videre er det for kjøperens egen risiko. Når et våtrom renoveres anbefales det at det total renoveres og at også rør skiftes ut.

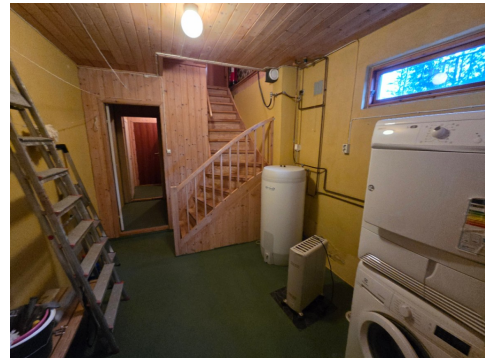
KJELLER > H:VASKEROM

Det er fuktskader på nedre del av vegg og registrert fukt i gulv konstruksjonen i dusj. Dette gjør at hulltaking er nødvendig da bad uansett må renoveres.

- Ved fuktmåling i nedre del av vegg mot våtsone fra tilstøtende rom, måles høye fuktverdier.

Fukt er indikert i konstruksjon. Det er i tillegg skader på overflater.

Våtrom bærer preg av eldre byggeskikk og holder derfor ikke dagens standard til våtrom. I tillegg har rommet en naturlig elde og slitasje. Det er påvist fuktskader i nedre delen på vegg i dusjen.

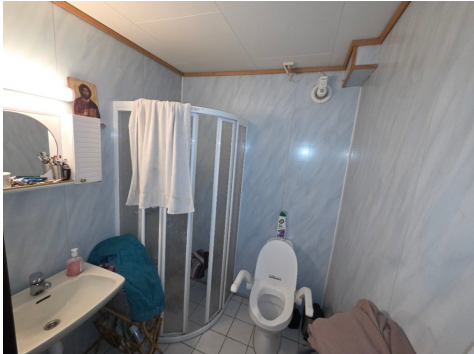
KJELLER > L:BAD

Hulltaking er ikke utført da det allerede er påvist avvik med fukt i bad.

- Ved fuktmåling i nedre del av vegg mot våtsone fra tilstøtende rom, måles høye fuktverdier.

Det er fukt skader på bad og alder tilsier at det er moden for oppgradering.

Bad har passert forventet levetid og det er registrert fukt skader i overgang mellom gulv og vegg. Om fukt som for øvrig er registrert er naturlig bakkefukt eller fra dusj er usikkert. e

Det er anbefalt at rommet total renoveres. Hvis våtrommet benyttes videre er det for kjøperes egen risiko. Når et våtrom renoveres anbefales det at det total renoveres og at også rør skiftes ut.

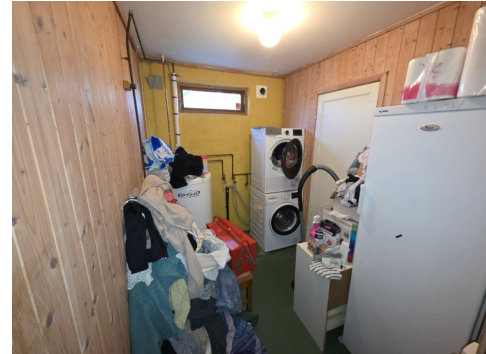
KJELLER > L:VASKEROM 2

Noe mindre fukt er registrert i konstruksjon.

Fukt som er registrert antas å være naturlig bakkefukt. Før renovering av rom anbefales derfor å utbedre utvendig drenering og fuktsikring.

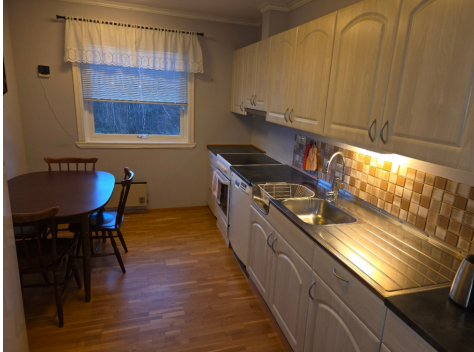
Innredning er preget av bruksslitasje og noe misfarging pga røyking. Det er noe skader på gulv pga katt og glipe i overgang på laminat.

Normalt vedlikehold må forventes.

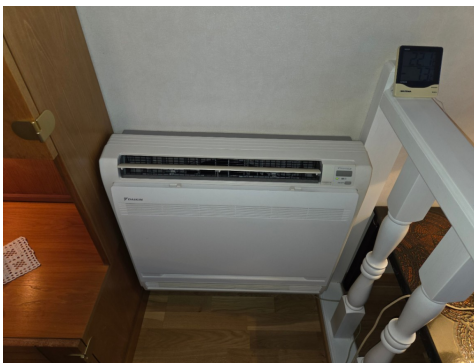
• Det er ikke behov for utbedringstiltak siden varmesentralen fungerer i dag, men ut ifra alder kan skader plutselig oppstå på eldre anlegg.

Kjøper er kjent med at det er en naturlig risiko for at varmepumpe kan plutselig og uforutsett stoppe etter passert 5 år. Årlig service på varmepumpe og rens av filter hver mnd anbefales. for øvrig.

(Rust på utvendig del)

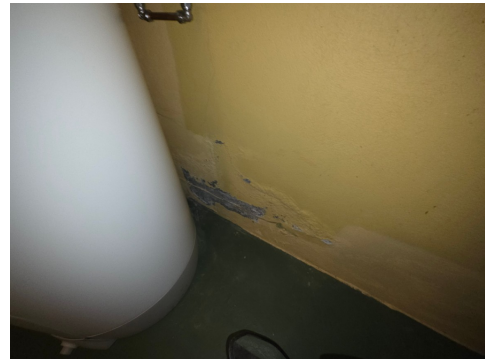
Det er registrert fukt i kjelleren og kalkutslag på vegg. Dette tilsier at fuktsikring ikke lenger fungerer som tiltenkt.

Det er registrert sprekker i muren på alle fire sider av boligen.

Grunnmur er preget av noe sprekker rundt. Murer fra 70-tallet holder generelt ikke dagens standard. Det er i tillegg registrert fukt uslag i nedre kant på muren.

Fuktuslag på mur innvendig.

- Lokal utbedring må utføres.
