# SALGSOPPGAVE

**ERNST BRODTKORBS VEG 8**

**8665 MOSJØEN**

# Tilstandsrapport

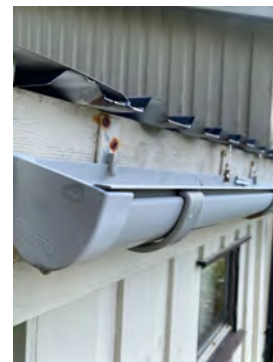
Det ble observert rust i nedkant av platene.

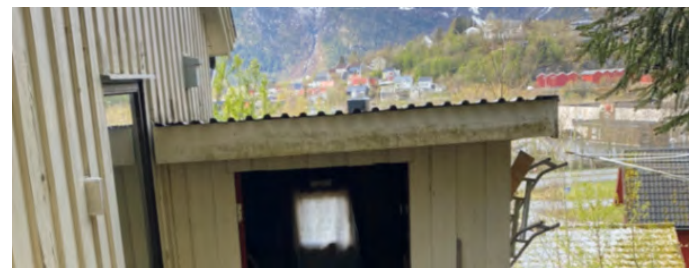
Taktekking er avsluttet over dekkbord, noe som medfører at vann følger undersiden av platene.

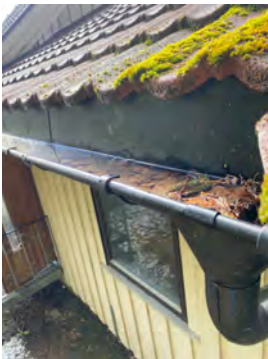
Løv i takrenne.

Løv i takrennen bør fjernes for å sikre god vannavrenning og forhindre risiko for vannskader på bygningen.

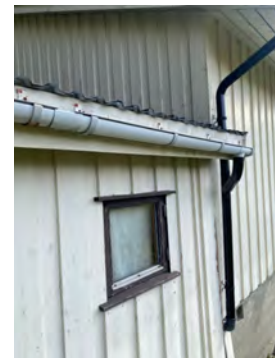
Manglende spielblikk mellom takrenne/takplater. Innfestning i kroker har rust.

Rustne rennekroker bør skiftes ut for å sikre tilstrekkelig innfesting og forhindre at takrennen løsner, noe som kan medføre lekkasjer og ytterligere skader på bygningen.

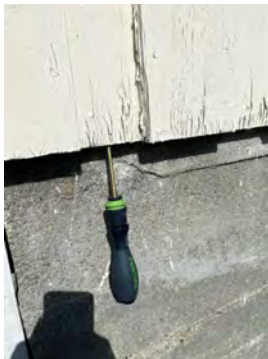
Påbegynt råteskade i nedkant av kledningen.

Værslitt og oppsprukket kledning samt spredte råteskader bør utbedres eller skiftes ut for å hindre videre forringelse, råteutvikling og redusert levetid på fasaden.

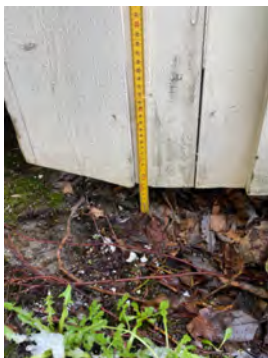
Kledningsbord bør ha minst 300 mm avstand til terreng for å unngå skader og misfarging fra vannsprut opp fra terrengoverflaten

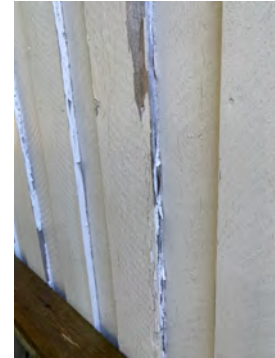
Værslitt kledning.

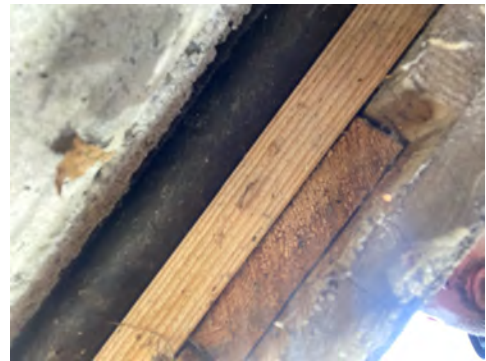
Mangelfull lufting bak kledningen.

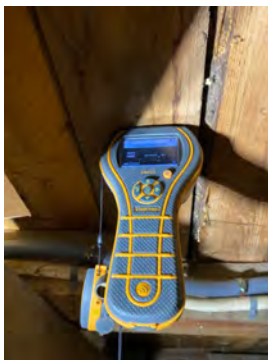
Fuktmåling i takkonstruksjon viste ingen forhøyede fuktverdier.

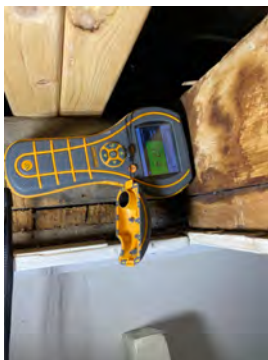
Tegn til fukt ved luke i taket samt ved kott mot sørøst. Det ble fuktmålt på begge plasser uten forhøyde fuktverdier. Ingen synlig plast i taket.

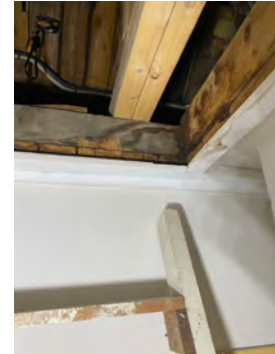
Tegn til fukt ved luke i taket samt ved kott mot sørøst. Det ble fuktmålt på begge plasser uten forhøyde fuktverdier

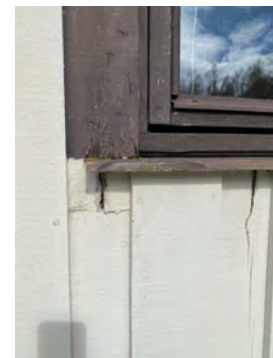
Utvendige omrammingsbord på vinduer er stedvis satt helt ned på beslag, skadeutsatt løsning med fuktopptrekk og påfølgende råteskader.

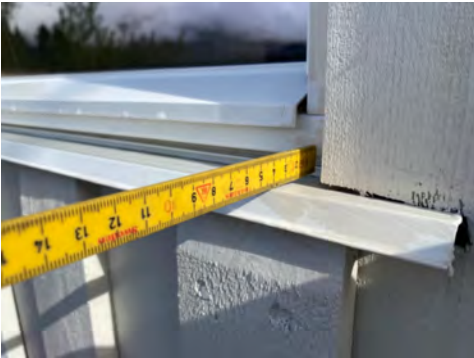
Det er påvist avvik rundt innsetningsdetaljer.

Omrammingsbord bør justeres slik at de ikke står direkte på beslag, for å redusere risikoen for fuktopptrekk og påfølgende råteskader/fuksader i treverket og i konstruksjon.

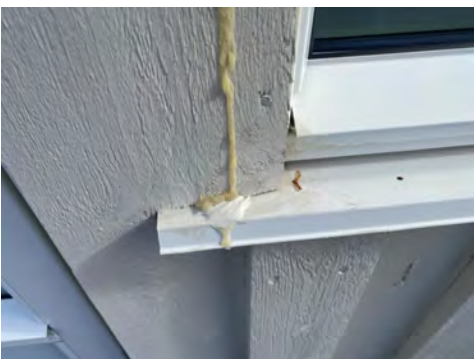
Utvendige omrammingsbord på vinduer er stedvis satt helt ned på beslag, skadeutsatt løsning med fuktopptrekk og påfølgende råteskader.

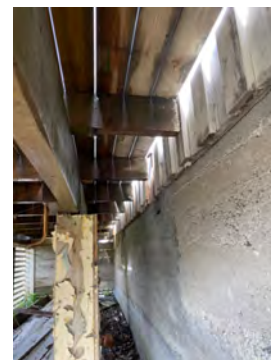
Ingen synlig innfestning mot vegg

Konstruksjonen bør kontrolleres og eventuelt festes mot vegg.

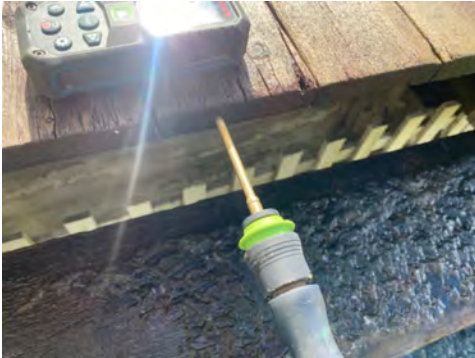
Påbegynte råteskader i terrassedekket

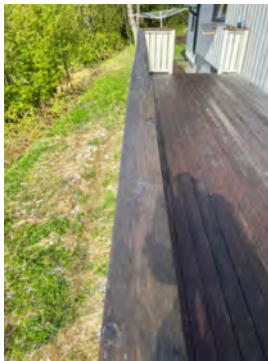
Skjevheter.

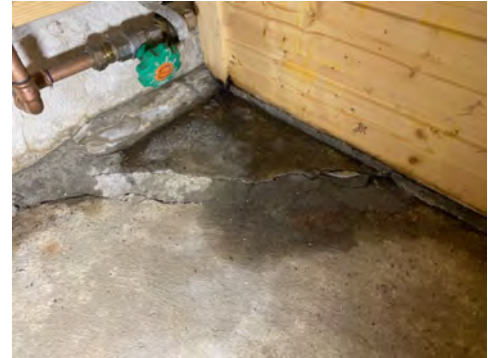
Vanninnsig i kjeller.

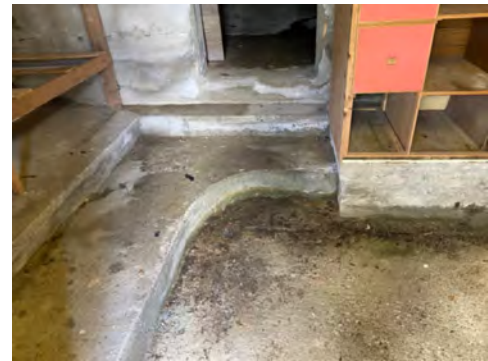
Fukt/saltutslag mot betongvegger/gulv.

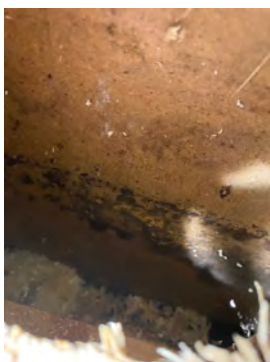
- Tilliggende konstruksjoner våtrom: Ved inspeksjon av konstruksjon etter hulltaking mot våtsone registreres skade i veggen. Det er registrert svertesopp på veggplaten mot våtsone etter hulltaking. Dette indikerer fuktskader eller forhøyet fuktbelastning i området.

Svertesopp mot veggplate mot dusjsonen.

Det bør gjennomføres ytterligere undersøkelser og utbedring av skaden på veggplaten med svertesopp, for å hindre videre utvikling av fuktskader og redusere risiko for muggvekst og helseskadelige forhold.

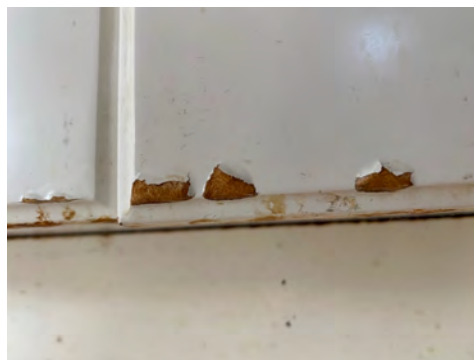
Svellinger i skapdør.

Eventuelle lekkasjer i røropplegget må utbedres for å unngå ytterligere vannskader og følgeskader på bygningskonstruksjonen.

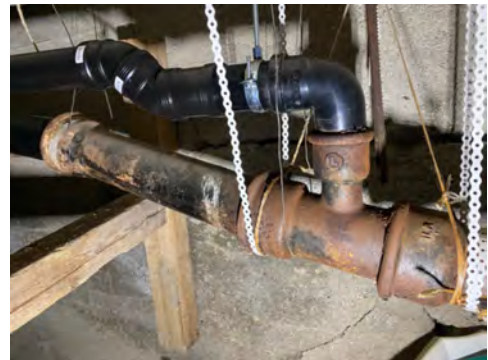
Motfall på avløpsrør i plast

Det bør gjennomføres utbedring av soilrør med rustdannelse og feil fall, samt sikre korrekt og fagmessig feste av avløpsrør.

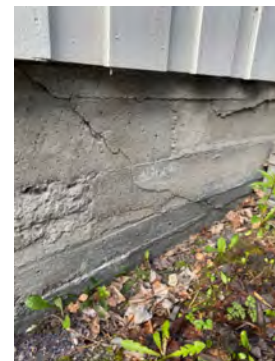
Sprekker/skader i mur.

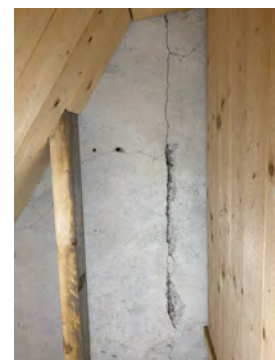
Sprekk i mur, kjeller.

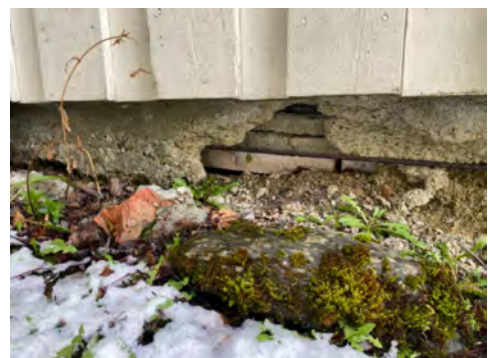
Skader i mur mot bod.

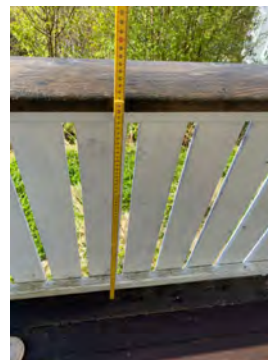
Høyde rekkverk ca. 83 cm.
