# Tilstandsrapport

Enebolig

Grimstadneset 20, 5252 SØREIDGREND

Befaringsdato: 27.04.2026

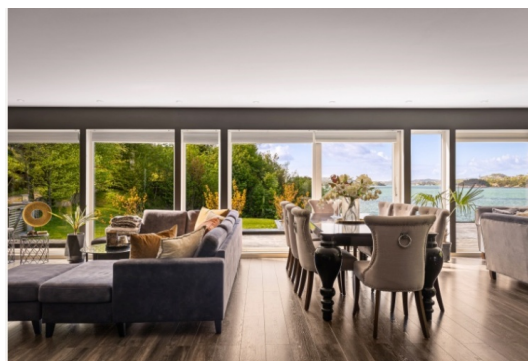
Skyvedør i front ut mot terrasse er treg

Justering og eventuell rengjøring/smøring av skinner

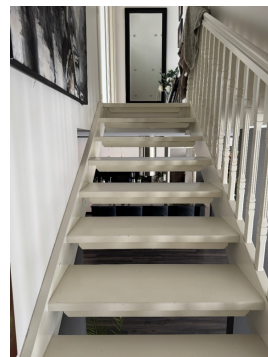
- Det er påvist dårlig innfesting av rekkverk.

Løst rekkverk kan medføre fare for fall i trapp.

- Innfestingen av rekkverket bør undersøkes nærmere og foreta nødvendige tiltak.

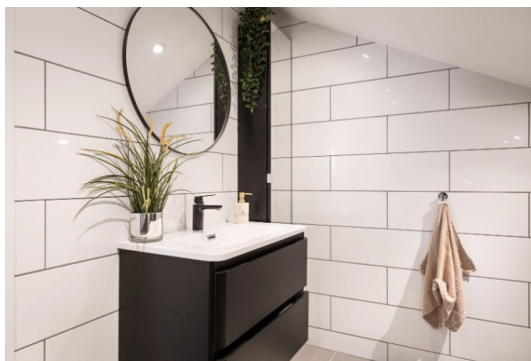
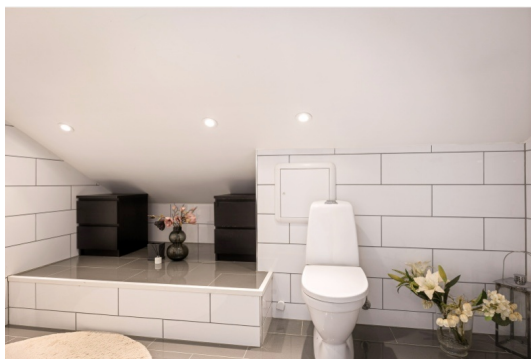
- Det er vindu/dør med ikke fuktbestandige materialer i våtsonen (ved vask, dusj, badekar, osv.), løsningen eller byggematerialet er uegnet.

- Dersom det ikke gjøres tiltak, kan dette medføre oppfukning, oppsvelling og forringelse av materialer over tid og fuktskader på tilstøtende konstruksjoner.

Fukt kan vandre i limsjikt, og forårsake skade på dørkarm etc.

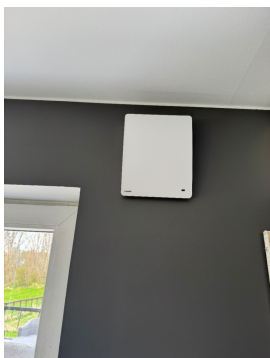
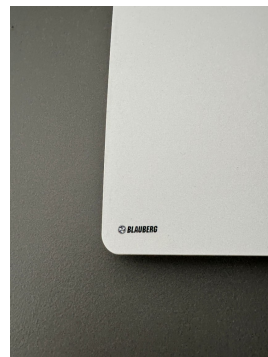
- Det er påvist avvik i ventilasjonsløsning i forhold til gjeldende krav på oppføringstidspunktet.

Det er montert Blauberg style romventilatorer med varmegjenvinning, i stue, og soverom, det er ikke mottatt dokumentasjon som tilsier at denne type ventilasjon er å likestille med et standard ventilasjonsanlegg som er krav etter TEK 17.

- Anlegget må sjekkes av fagperson.
- Det må gjøres nærmere undersøkelser.
