Tilstandsrapport

Vertikaldelt tomannsbolig

Kanabakken 8B, 9803 VADSØ

Rapportdato: 26.05.2026

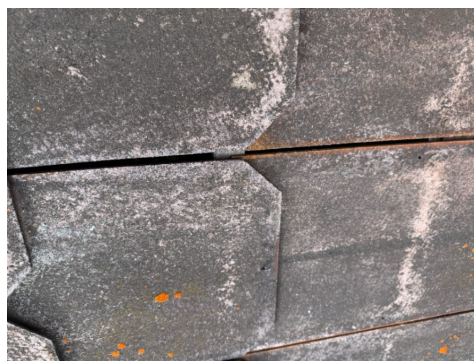
Sprekker mellom takplater

Det må påregnes utskifting av taktekingen i nær fremtid på grunn av alder og påviste avvik, for å unngå lekkasjer og følgeskader på underliggende konstruksjoner.

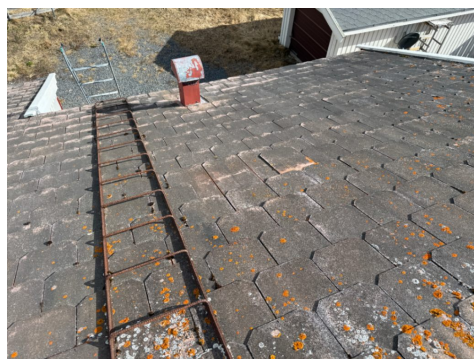
Manglende takplater

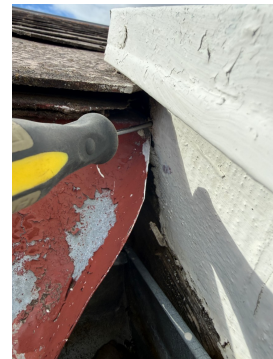
Det er påvist råteskader i nederkant av utvendig bordkledning, samt på endebord over inngangspartiet.

Det er målt høye fuktverdier i nederkant av utvendig kledning. Dette kan ha sammenheng med manglende eller utilstrekkelig lufting. Det kan ikke utelukkes at skjulte veggkonstruksjoner også er fuktutsatt.

Også påvist råte i kantbord ved taket over inngangspartiet

Kledningsbord med råteskade må skiftes ut, og kledningen generelt behøver vedlikehold for å hindre videre forringelse og redusere risiko for fuktskader og råte i veggkonstruksjonen.

På grunn av påviste høye fuktverdier bør det foretas nærmere undersøkelser av konstruksjonene bak utvendig kledning for å avdekke eventuelle skjulte skader, da utilstrekkelig lufting kan medføre økt risiko for fuktskader og råte i veggkonstruksjonen.

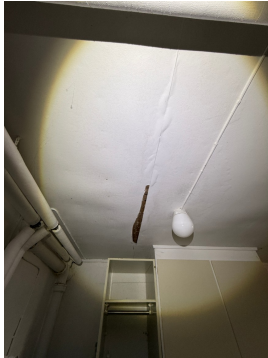
Indikasjoner på fuktskader i himling under badet

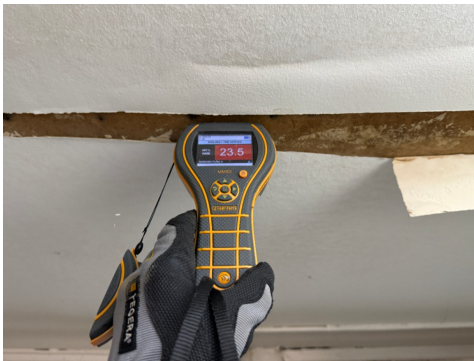
Høyt fuktinnhold i himlingen under badet

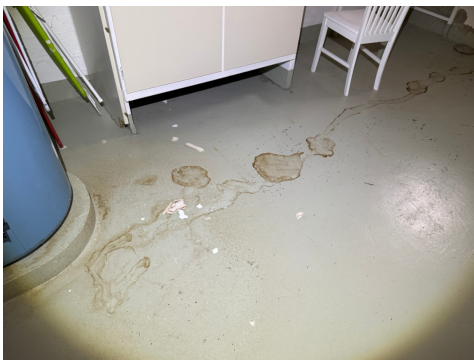
Fuktskjolder på gulvet under i rom under badet

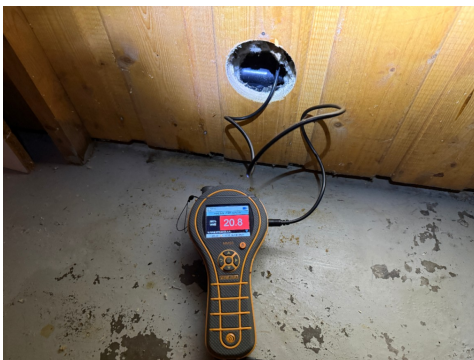
Fuktmåling i bunnsvill i vegg mot terreng.

Kostnadsestimatet gjelder utbedringer av fuktproblematikk i det påviste området, og må sees i sammenheng med avsnittet om drenering. Det kan ikke utelukkes økte kostnader dersom dette er en følgeskade pga. andre forhold som svekket/defekt drenering.

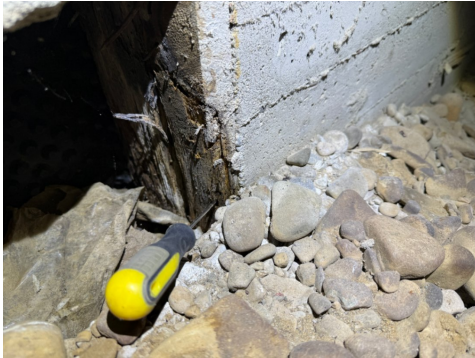
Råteskadet trevirke

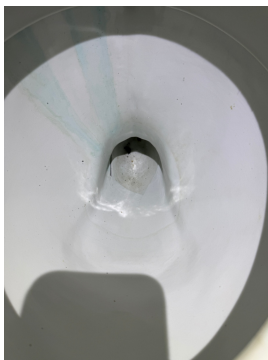
Vanntilførsel til baderommet er stengt pga. skade i toalettskål.

Toalettet er sprukket i innvendig bunn og det er sprekker i servanten.

Skadet toalettskål

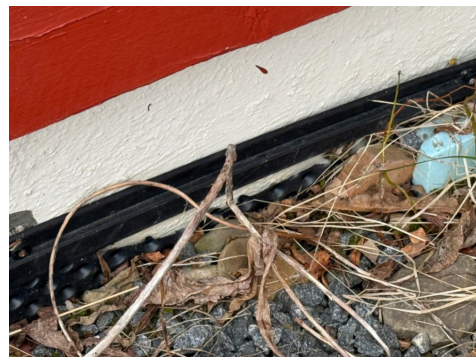
Åpning mellom grunnmursplast og kantlist
