# Tilstandsrapport

Fritidsbolig

Trondheimsvegen 2040, 2660 DOMBÅS

Rapportdato: 21.10.2025

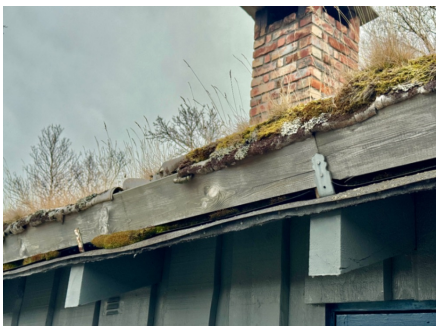
Konsekvens: For dårlig lufting av yttertak kan føre til kondens eller mugg/råteskader i konstruksjoner. Dette kan igjen føre til videre følgeskader i boligen.

Takfot utvendig

- Det må gjennomføres ytterligere undersøkelser.

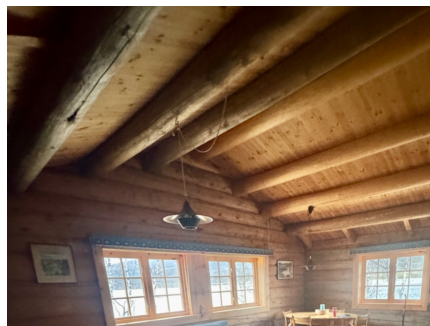
Åstak inne i hytta

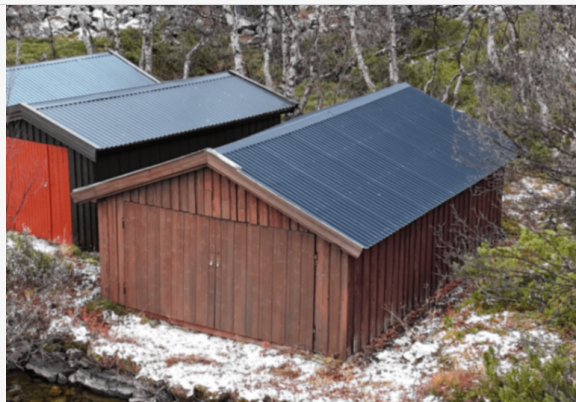
## 1/2 del av Naust

Oppført med bunnsvill som ligger på enkle steiner mot grunnen dere naustet står.  
Oppført i grovt bindingsverk med stående tømmermannspanel som utvendig kledning.  
Kledningen begynner å få råteskader ned mot bakken.
