TILSTANDSRAPPORT

Fritidsbolig

Stabbursnes

Befaring utført den 20.10.2025 av:

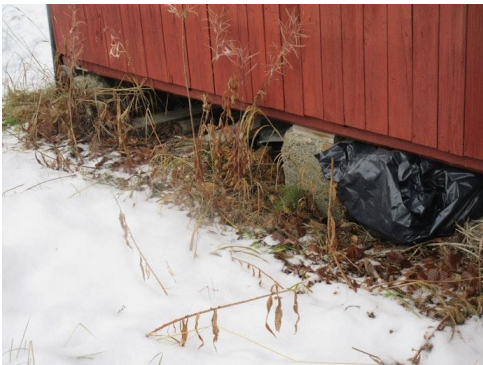
Grunnmur / fundamenter: Fundamentert på betongsøylar/peler, avrettet med trekiler. Betongfundanementene er skjeve. Bør med fordel heves.

Fundamenter av betongpeler, avretting/justering med trekiler

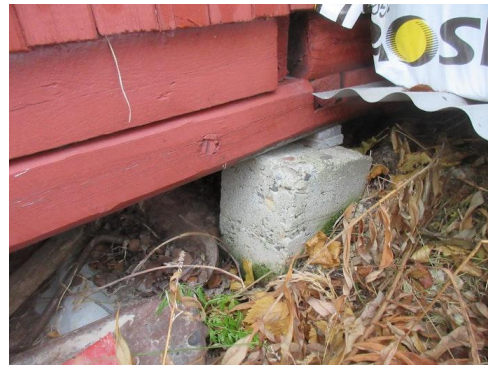
Betongpeler, med trekiler. Fundamentet er ute av lodd.

Kostnadsestimat: Tiltak mellom 50.000 – 100.000

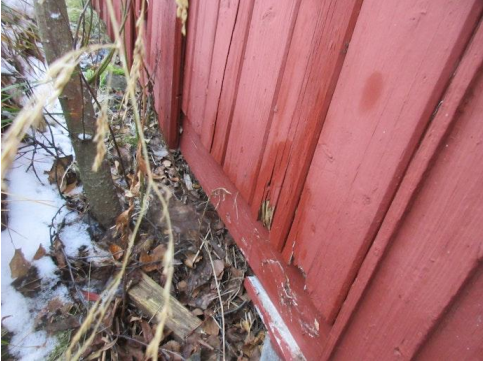
Det ble registrert fukt/råteskade i vegg ned mot terreng. Lav avstand fra terreng til treverk.

Skader og tegn til råteskader i konstruksjonene ble avdekket. Tørkesprekker på fasaden.

Råteskade på vegg nederst på vegg

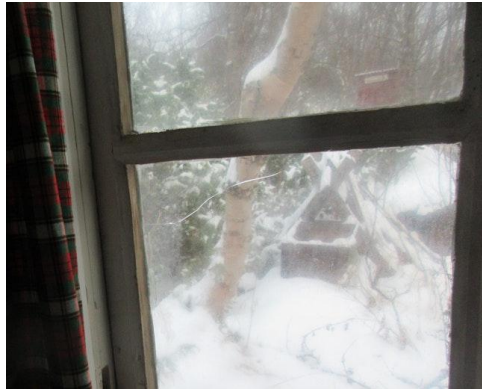
Vinduer / dører: Hyttas vinduer er fra byggeåret og består av trevinduer med enkle og doble glass. Vinduer fremstår som modne for utskifting. To vinduer har knuste glass.

Knust glass

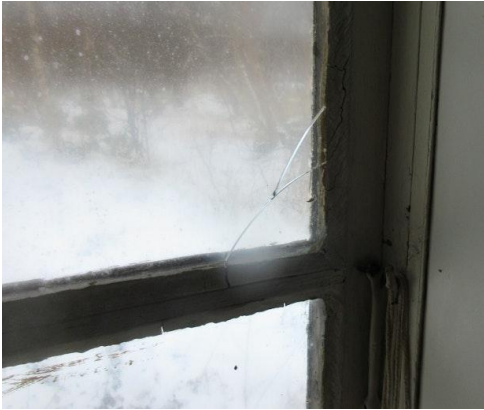
Knust vindusglass

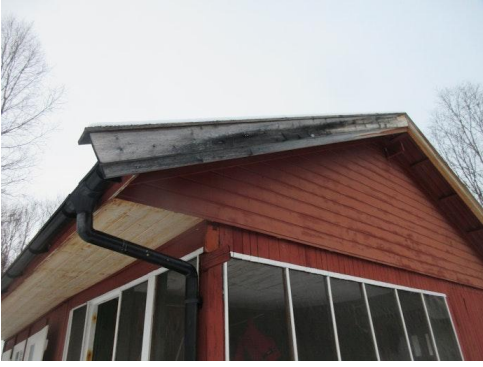
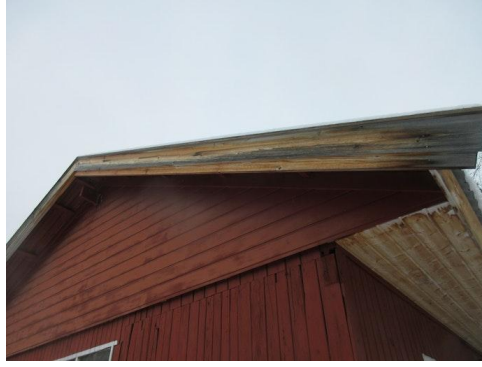
Malingslitt, skadet vindskibord

Malingslitt /skadet vindskibord

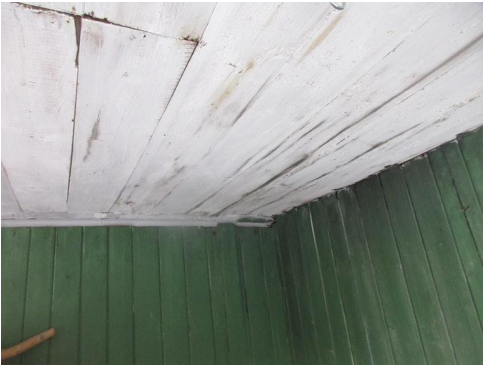
Spor etter fukt i himling i VF/veranda

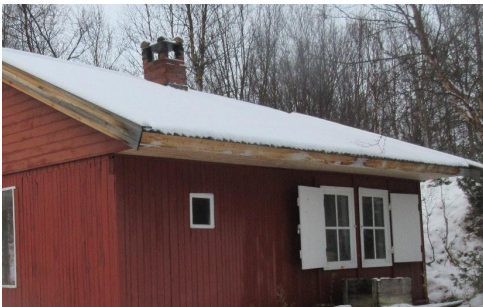
Takrenner og nedløp: Det mangler takrenner, nedløp og takfotbeslag på deler av hytta.

Takrenne mangler

Kostnadsestimat: Tiltak mellom 10.000 – 50.000

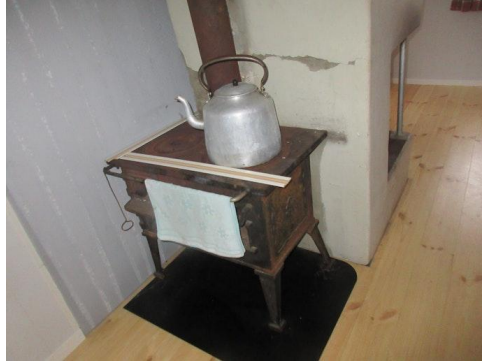
Det ble registrert riss/sprekk i pipe over ovn på kjøkken

Vedovn, merk riss i puss/pipe

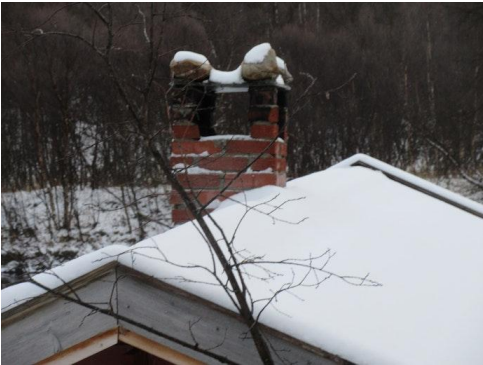
Piper / ildsteder: Teglsteinspipe fra byggeåret, pipa ble forlenget i 2007 i forbindelse med heving av taket. Mangler heldekkende beslag på pipegjennomføring over taket. Det er foretatt en visuell kontroll av synlige deler av pipemur i hytta og utvendig over tak. Det ble registrert riss/sprekk i pipe over ovn på kjøkken Mer enn halvparten av forventet brukstid er oppbrukt på pipe.

Pipe over tak.

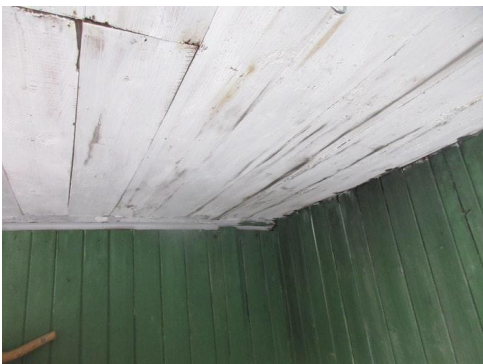
Veranda og bod fra byggeår med slitte overflater. Skader i himling, gammel skade fra før nytt tak ble montert. Skjevheter i gulv. Vinduer i verandaen med myggnett.

Skade i himling i verandaen.

Tiltak mellom 10.000 – 50.000

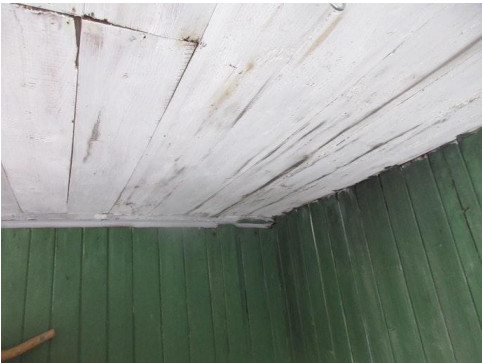
Himling og vegg i veranda. Spor etter gammel skade, himlingen er kontrollert for fukt, ingen fukt registrert
