SALGSOPPGAVE

BOLIGBYGG INNREDET MED FLERE LEILIGHETER - SENTRALT PÅ DALE

**Bergsdalsvegen 5
5722 Dalekvam**

Befaringsdato: 17.02.2026

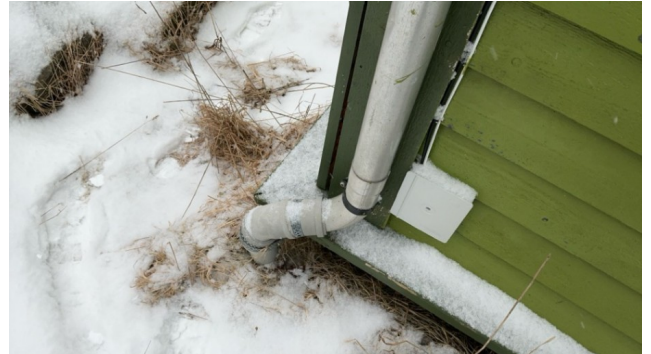
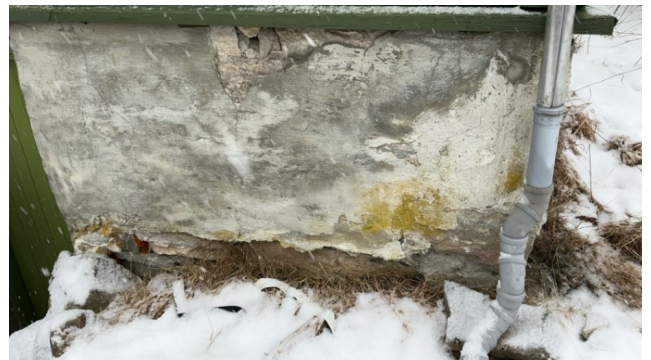
! TG 2 Veggkonstruksjon

Veggene har trekonstruksjon av ukjent utførelse. Fasade/kledning har liggende bordkledning.

- Det bør foretas tiltak for å bedre lufting av kledningen.
- Uten tilstrekkelig lufting bak bordkledningen kan fuktighet som trenger inn bak bordene eller gjennom veggene innenfra ikke tørke opp. Dette skaper ideelle forhold for råtesopp og muggvekst.

Det bør etableres tilstrekkelig lufting i nedre kant av kledningen mot grunnmur for å sikre god uttørring og redusere risikoen for fuktskader og råte i konstruksjonen. Manglende lufting kan føre til redusert levetid på kledningen og økt fare for skader på veggkonstruksjonen.

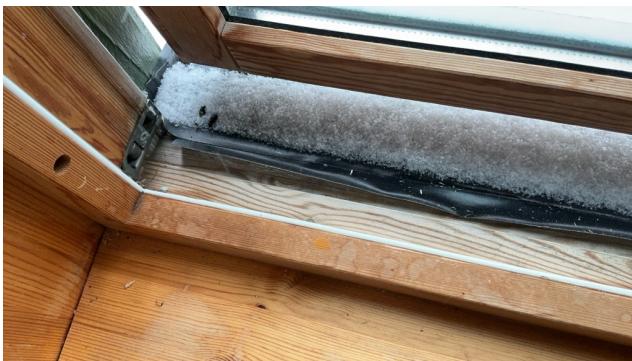
TG 2 Dører

Bygningen har malt balkongdør i tre.

- Det er påvist avvik rundt innsettsdetaljer.
- Karmene i dører er værslitte utvendig og det er sprekker i trevirket.

Det er registrert utetthet under døren, noe som kan medføre trekk, varmetap eller fuktinntrengning. Tiltak anbefales for å utbedre dette.

- Det må påregnes noe vedlikehold og at enkelte dører må skiftes ut.

Det bør utføres utbedring av utettheten under døren for å hindre trekk, varmetap og risiko for fuktinntrengning i konstruksjonen. Sprekker og værslitte karmen bør utbedres for å forlenge dørens levetid og redusere risiko for ytterligere skader.

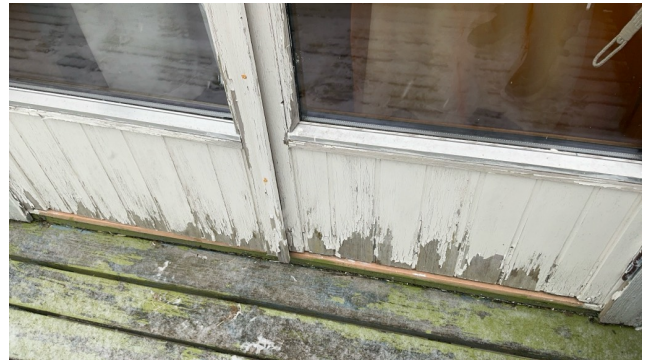
TG 3 Dører - 2 - 3 - 4

Bygningen har enkel kjellerdør i tre.

- Det er påvist avvik rundt innsettsdetaljer.
- Det er påvist dør(er) med fukt/råteskader.
- Det er påvist utetthet/åpning mellom dørblad og dørkarm. Dvs. at kaldtrekk kan oppstå.

- Lokal utbedring/utskifting av fukt/råteskadet treverk.
- Døren(e) står foran utskifting.

Det bør foretas utbedring eller utskifting av dør(er) med fukt- og råteskader for å hindre videre forringelse og redusere risiko for fuktskader i omkringliggende konstruksjoner.

Avvik rundt innsettsdetaljer bør utbedres for å sikre korrekt funksjon og forhindre ytterligere skader.

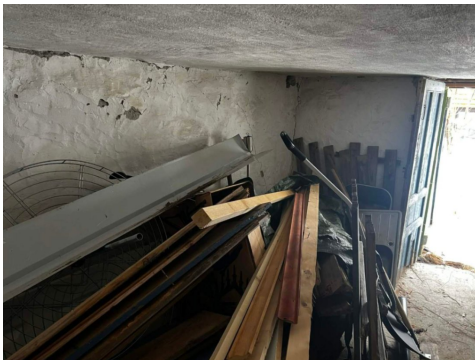
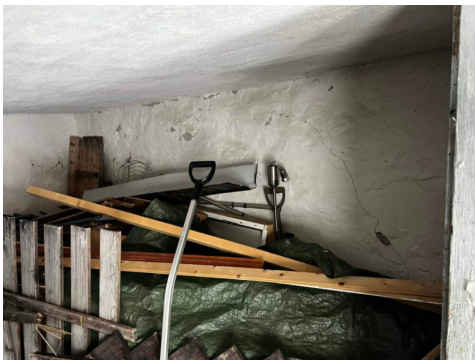
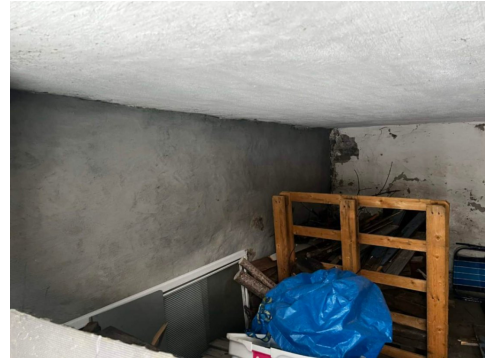
TG 2 Kryp Kjeller

Bygningen har krypkjeller under trebjelkelag og stubbegulv.

Krypkjeller regnes for å være en risikokonstruksjon som er utsatt for fukt- og råteskader i bunnsvill, trebjelkelaget og andre tilstøtende konstruksjoner, på grunn av fuktighet fra grunnen og kondensering ved temperaturforskjeller. Selv om det ikke er avdekket tegn på skader, betyr ikke dette nødvendigvis at det ikke foreligger skader i eller i forbindelse med krypkjelleren. Vær oppmerksom på denne risikoen, overvåk tilstanden og undersøk dette nærmere, helst med hjelp av en fagkyndig.

- Det er ikke adkomst til deler av krypkjelleren. Krypkjeller er kun vurdert i tilgjengelige deler. Krypkjeller regnes for å være en risikokonstruksjon som er utsatt for fukt- og råteskader i bunnsvill, trebjelkelaget og andre tilstøtende konstruksjoner, på grunn av fuktighet fra grunnen og kondensering ved temperaturforskjeller. Selv om det ikke er avdekket tegn på skader, betyr ikke dette nødvendigvis at det ikke foreligger skader i eller i forbindelse med krypkjelleren.

- Det er ikke adkomst til krypkjelleren og den er ikke undersøkt innvendig. Krypkjeller regnes for å være en risikokonstruksjon som er utsatt for fukt- og råteskader i bunnsvill, trebjelkelaget og andre tilstøtende konstruksjoner, på grunn av fuktighet fra grunnen og kondensering ved temperaturforskjeller. Selv om det ikke er avdekket tegn på skader, betyr ikke dette nødvendigvis at det ikke foreligger skader i eller i forbindelse med krypkjelleren.

- Det er ikke tilfredsstillende ventilering av krypkjeller.
- Det er stedvis påvist fuktnivå som tilsier at konstruksjonen kan ha fuktskader.

Mangelfull ventilasjon og utilstrekkelig inspeksjonsmulighet øker risikoen for fukt- og råteskader i bjelkelag, sviller og tilstøtende trekonstruksjoner, noe som kan medføre omfattende reparasjonsbehov og redusert levetid for konstruksjonen.

- Bedre ventilering må etableres.
- Overvåk konstruksjonen jevnlig. Avviket kan medføre behov for tiltak, men bør observeres over tid.
- Vær oppmerksom på denne risikoen, overvåk tilstanden og undersøk dette nærmere, helst med hjelp av en fagkyndig.

Det bør etableres bedre ventilering av krypkjelleren for å sikre tilstrekkelig luftgjennomstrømning og redusere fuktbelastning.

Det anbefales å etablere adkomst til tilgjengelige deler av krypkjelleren slik at hele konstruksjonen kan inspiseres og eventuelle skjulte skader kan avdekkes.
