# Tilstandsrapport

Enebolig

Hunnsvegen 64 A, 2819 GJØVIK

Rapportdato: 16.10.2025

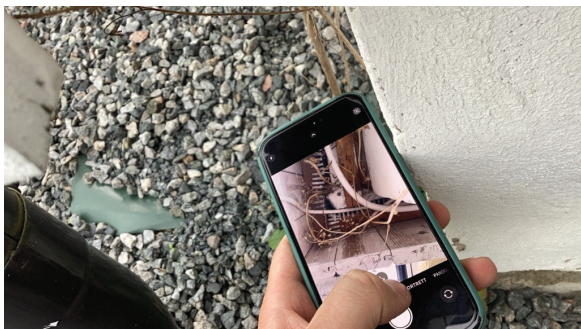
Eksakt tilstand kan ikke sjekkes uten bygningsmessige inngrep. Eldre trevegger som her kan erfaringsmessig ha skjulte skader, spesielt over grunnmuren og under vinduer. Det er observert åpninger i utvendig komplettering som øker risikoen for at mus kan komme inn. Det tas spesifikt forbehold om at deler av bygningsdelen er skjult, har en alder som øker sannsynligheten for skjulte feil og har brukt opp mye av sin forventede brukstid. Tilstandsgrad gitt pga. nevnte forhold.

Det er observert åpninger i utvendig komplettering som øker risikoen for at mus kan komme inn.

Musesperre bør utbedres. Det er ikke registrert andre synlige avvik som tilsier at man må påregne umiddelbare tiltak, men da store deler av konstruksjon er kledd inn anbefaler jeg ytterligere undersøkelser.

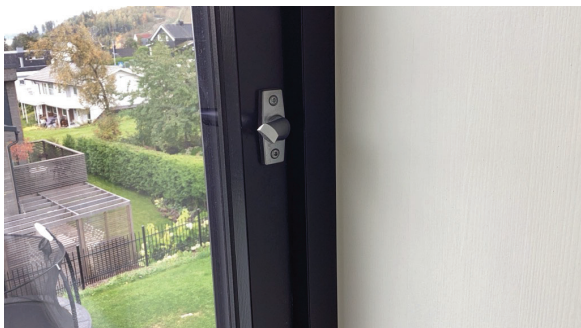
Knekt vrider.

Glassruter som er punktert eller sprukket bør skiftes ut for å hindre varmetap og ytterligere fuktskader. Tiltak for å bedre ventilasjonen i rommet bør vurderes for å redusere kondens, da vedvarende kondens kan føre til råte og skade på vindusrammer og omkringliggende konstruksjoner.

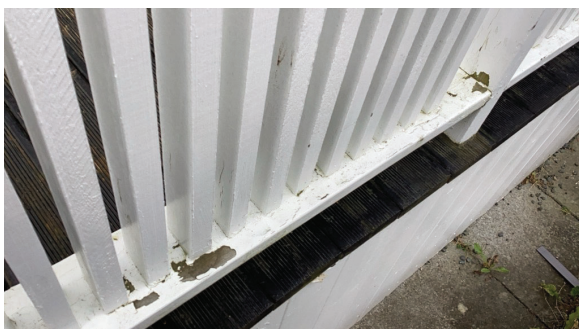
Behov for vedlikehold.

Det anbefales jevnlig ettersyn og vedlikehold av konstruksjonen, samt utbedring av flassende overflater, for å forhindre videre forringelse og økt vedlikeholdsbehov. Skjulte konstruksjoner og høy alder medfører økt risiko for skjulte feil og skader, og det bør vurderes ytterligere undersøkelser for å avdekke eventuelle problemer. Boblekar bør undersøkes av fagperson for å sikre forsvarlig teknisk tilstand og unngå potensielle skader eller lekkasjer.

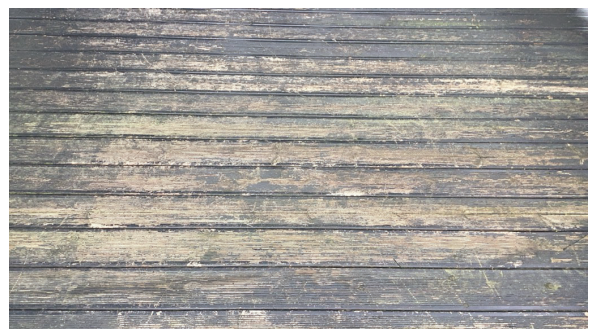
Behov for vedlikehold.

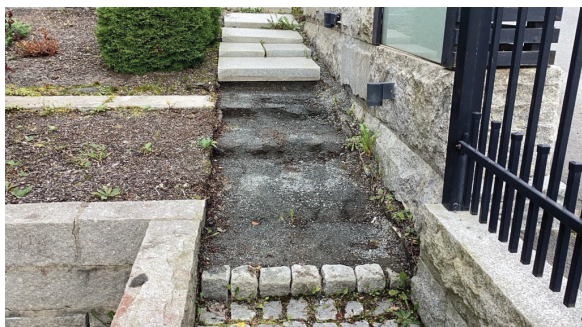
Mangler trappetrinn i steintrapp.

Det bør ettermonteres manglende trappetrinn i steintrappen, og slitasje på trappen bør utbedres. Gjenstående arbeid må ferdigstilles for å sikre trygg bruk av trappen og redusere risiko for fallulykker og ytterligere skader på konstruksjonen.

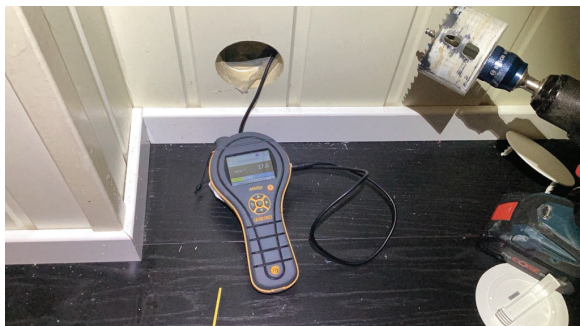
Utforede vegger og oppforedede gulv under terreng er å betrakte som en risikokonstruksjon, det vil si en konstruksjon som erfaring viser at har høy skadefrekvens. Det er registrert avvik på oppbygning av yttervegger mot terreng, denne konstruksjonen er ikke anbefalt i dag pga. stor risiko for skader. Det tas spesifikt forbehold om at deler av bygningsdelen er skjult, har en alder som øker sannsynligheten for skjulte feil og har brukt opp mye av sin forventede brukstid. Tilstandsgrad gitt pga. nevnte forhold.

Gjenbrukt hull som var tatt fra før, fuktmåling ble foretatt, jeg målte grenseverdier for skadelig fukt og dette er en indikasjon på at konstruksjon er utsatt for fuktpåkjenning.

Det anbefales å gjennomføre ytterligere undersøkelser av konstruksjonen for å avdekke eventuelle skjulte skader, samt vurdere tiltak for å forbedre oppbygningen av vegger og gulv mot terreng. Konsekvensen av å ikke utbedre forholdene er økt risiko for fuktskader, muggdannelse og redusert levetid på konstruksjonen, samt at skjulte feil kan utvikle seg uten å bli oppdaget.

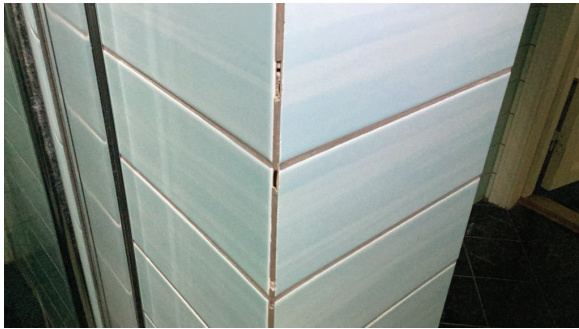
Riss i flere fliser. Hull i vegger etter tidligere installasjon. Tilstandsgrad gitt pga. nevnte forhold.

Riss i fuger.

Konsekvensen av påviste avvik kan for eksempel være redusert brukstid og fuktskader. Behov for vedlikehold og utbedring.

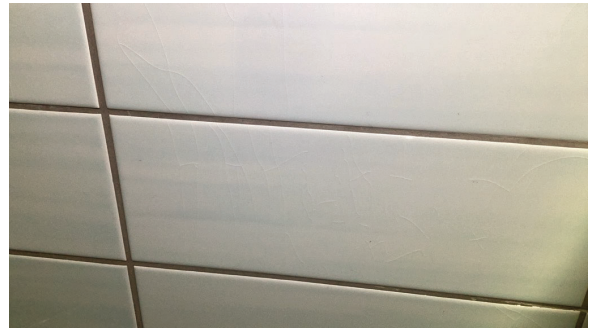
Riss i fliser flere steder.

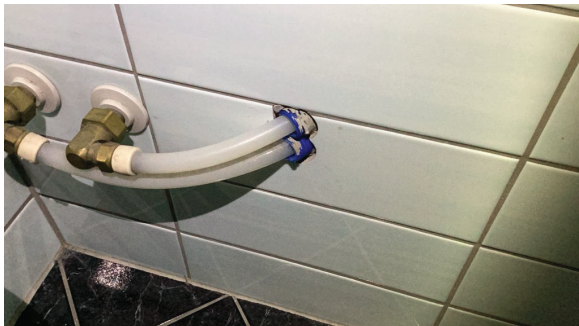
Ufagmessig utførelse ved gjennomføringer.

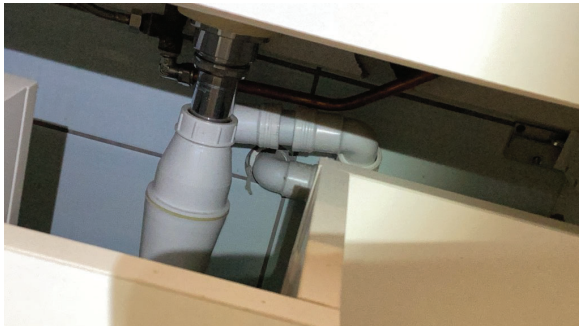
- Det er påvist mangelfull/feil utførelse rundt rørgjennomføringer e.l. som gir fare for fukt i konstruksjonen i våtsone.
- Mer enn halvparten av forventet brukstid er passert på membranløsningen.

Utett rundt gjennomføring i våtsone.

Det bør fremskaffes dokumentasjon på utført membran og tettesjikt. Det anbefales å gjennomføre ytterligere undersøkelser og eventuelt utbedre løsninger rundt rørgjennomføringer for å redusere risiko for fuktskader i konstruksjonen. Konsekvensen av manglende dokumentasjon og feil utførelse er økt fare for vanninntrengning og skader på tilstøtende bygningsdeler, spesielt siden mye av forventet brukstid er passert.

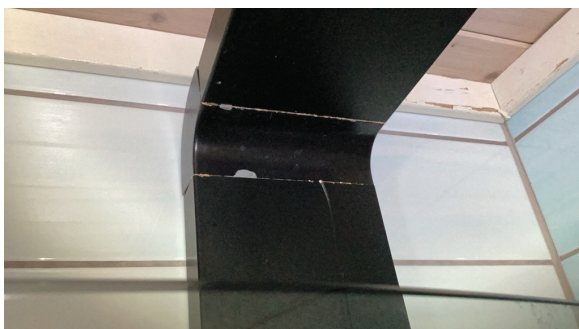
Flassing på utstyr,

Det bør fremskaffes dokumentasjon på at lekkasjevann fra innebygget sisterner blir synliggjort på en tilfredsstillende måte. Konsekvensen av manglende dokumentasjon og usikker løsning er økt risiko for skjulte lekkasjer, som kan føre til fuktskader i omkringliggende konstruksjoner.

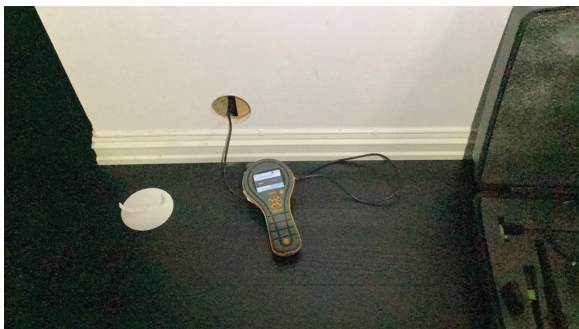
Ved fuktmåling ble det registrert tørre verdier.

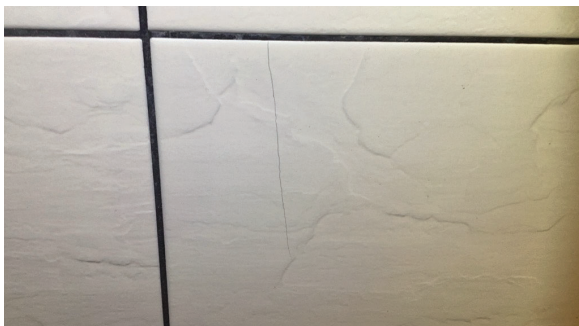
Riss i flis observert. Tilstandsgrad gitt pga. nevnte forhold.

Riss i flis observert.

Riss i flis bør følges opp med jevnlig observasjon for å vurdere eventuell utvikling, da slike riss kan indikere underliggende fuktproblemer eller skade på tettesjiktet. Dersom rissene forverres eller det oppdages tegn til fukt, bør tiltak iverksettes for å utbedre skaden for å unngå ytterligere skade på konstruksjonen.

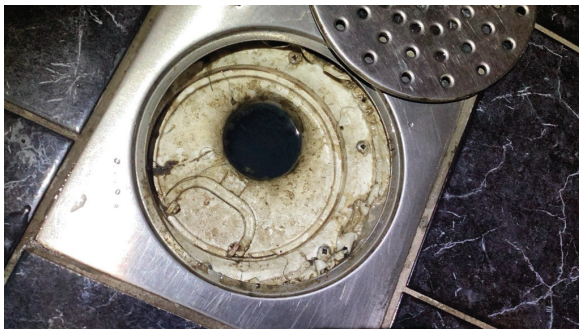
Sluk til dusj.

Det bør fremskaffes dokumentasjon på utførelsen av membran og slukløsning. Tilgang til sluk for inspeksjon og rengjøring bør etableres. Det anbefales å gjennomføre nærmere undersøkelser av skjulte konstruksjoner, spesielt bak badekar, for å avdekke eventuelle skjulte feil eller fuktskader. Utbedring av membran og sluktilkobling bør vurderes for å redusere risikoen for lekkasjer og fuktskader i konstruksjonen. Konsekvensen av manglende tiltak er økt sannsynlighet for vannskader, skjulte feil og redusert levetid på våtrommet. Det tas spesifikt forbehold om at kostnadsestimatet i denne rapporten kun er et estimat på hva en ytterligere kontroll kan koste. Det må påregnes høyere kostnader til evt. utbedringer.

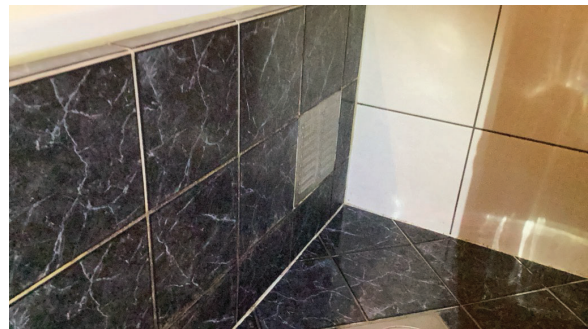
Inspeksjonsluke sitter fast.

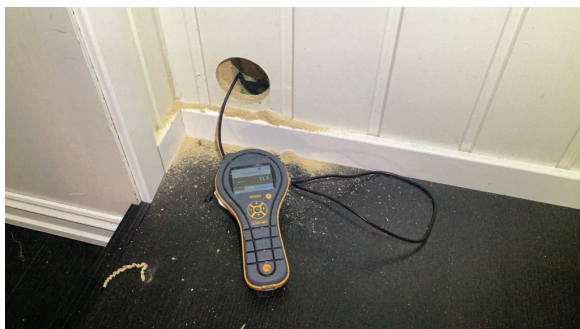
Ved fuktmåling ble det registrert tørre verdier.

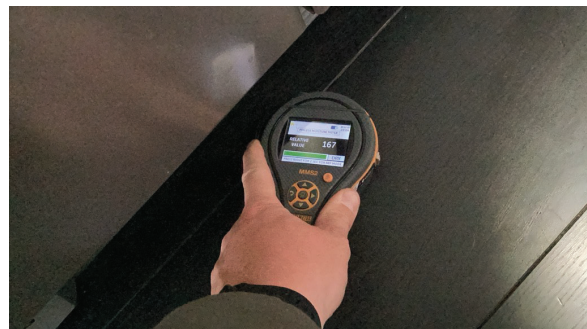
Ved bruk av fuktindikator registrerte jeg ingen unormale verdier.

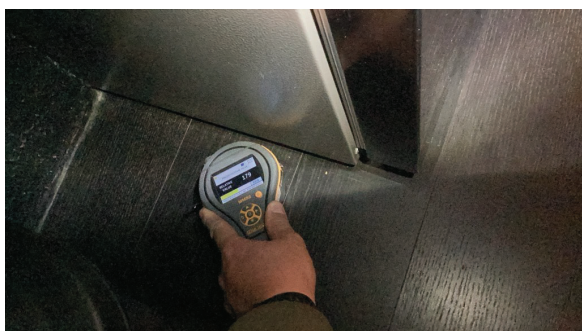
Ved bruk av fuktindikator registrerte jeg ingen unormale verdier.

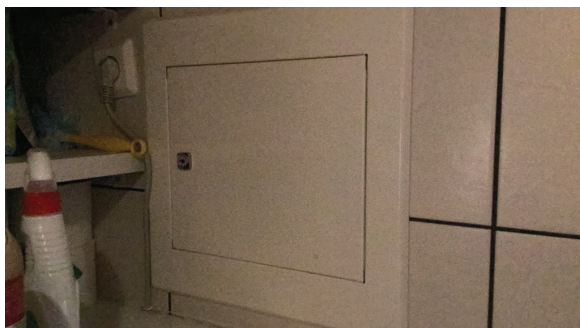
Ikke tilgjengelig nøkkel til fordelersskap på befaringsdagen.

Det bør etableres tilgang til stoppekran og fordelerskap for å sikre mulighet for rask avstengning ved lekkasje. Rørøpplagg i yttervegg bør vurderes utbedret, da dette øker risikoen for frostskaider og lekkasjer. Alderen og skjulte deler av rørøpplagget medfører økt risiko for skjulte feil og vannskader, og det anbefales nærmere undersøkelser og eventuelt utskifting for å redusere denne risikoen. Jeg anbefaler kontroll av rørøpplagg utført av fagperson. Det tas spesifikt forbehold om at kostnadsestimatet i denne rapporten kun er et estimat på hva en ytterligere kontroll kan koste. Det må påregnes høyere kostnader til evt. utbedringer.

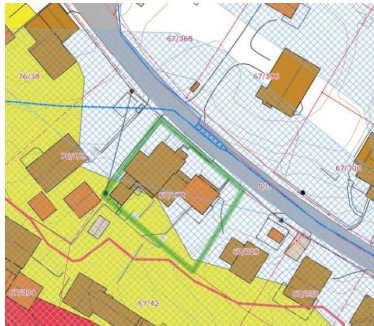
Kartet viser eiendommen beliggende i flomsone.

Terrengforholdet fører til at overflatevann kan ledes til boligen, dette kan føre til fuktskade i boligen. Det bør etableres fall eller ledegrøft vekk fra boligen. Behov for vedlikehold og utbedring.

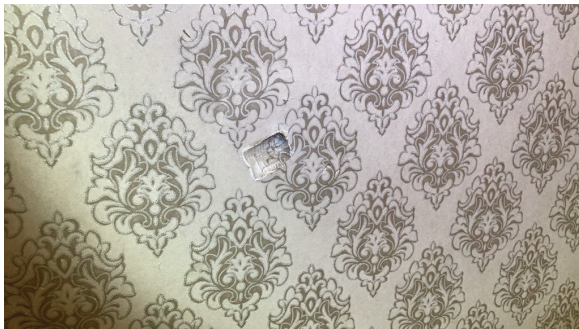
Hull i vegg.

Overflater med slitasje og punktskader bør utbedres. Det bør gjennomføres tiltak for å fjerne maur og kjelleredderkopper, samt undersøkes om det foreligger fuktproblemer som kan tiltrekke skadedyr. Konsekvensen av å ikke utbedre forholdene kan være økt risiko for skadedyr, forringelse av inneklima og ytterligere skader på bygningsdeler.

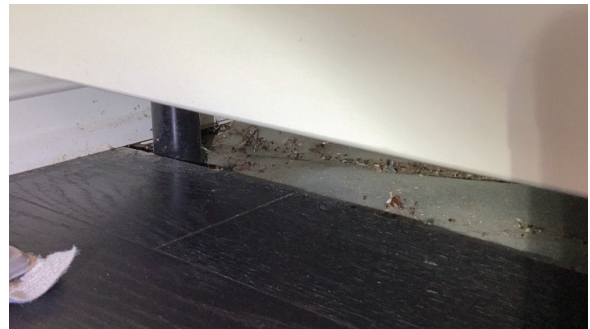
Observert døde maur under kjøkkenbenk.

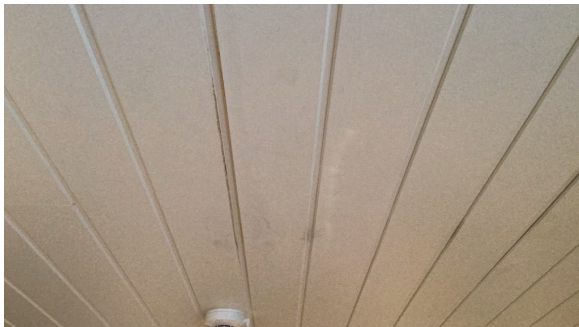
Fuktmerker i himling i stue.

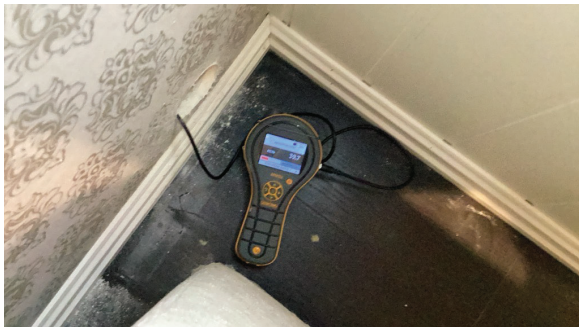
Fuktmåling ble foretatt, jeg målte skadelig fukt.

Det anbefales å gjøre ytterligere undersøkelser sammen med overvåkning av konstruksjon for å følge med på evt. utvikling. Deretter kan man bestemme hvilken konkrete tiltak som bør gjøres. Behov for vedlikehold, oppgraderinger og utbedringer.

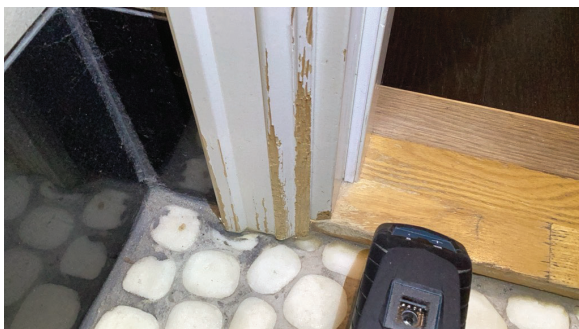
Merker på karm.

Det bør utføres nødvendige reparasjoner eller vedlikehold på dørene for å utbedre punktskader og redusere videre slitasje. Konsekvensen av manglende tiltak er økt slitasje og forringet estetisk uttrykk, selv om funksjonskravene per i dag er ivaretatt.

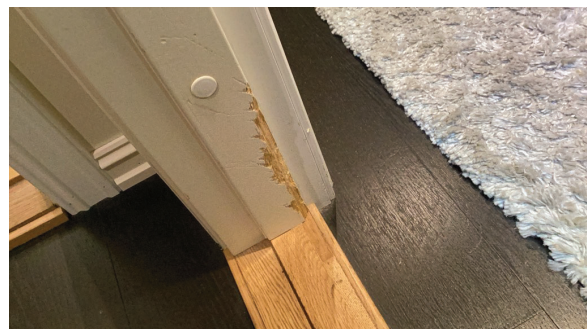
Merker på karm.

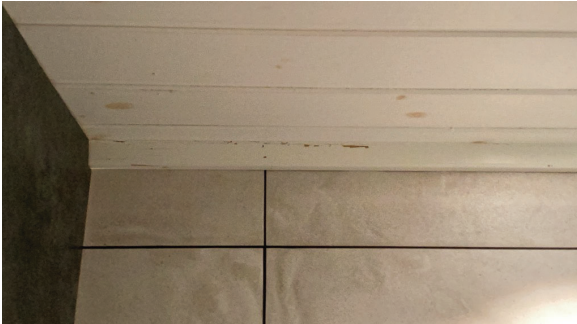
Flassing observert.

Flassing på taklister bør utbedres for å hindre videre forringelse av overflaten og redusere risiko for fuktskader eller ytterligere skader på listverket.

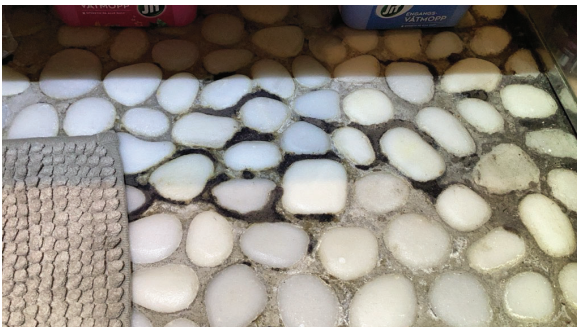
Svertesopp registrert.

Det bør utbedres løse steiner på gulvet og svertesopp bør fjernes for å hindre videre forringelse av overflatene og redusere risiko for fuktskader og helseplager. Begrenset høydeforskjell mellom sluk og terskel øker risikoen for at vann kan renne ut av våtrommet ved lekkasje, noe som kan føre til fuktskader i tilstøtende konstruksjoner.

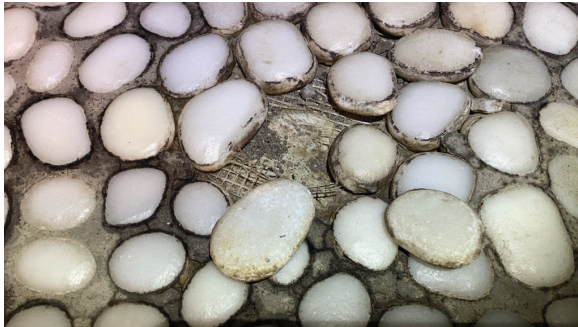
Usikkerhet rundt tetthet på membran.

Det bør gjennomføres full oppgradering av våtrommet, inkludert utskifting av membran og utbedring av slukløsning, for å sikre tilfredsstillende tetthet og redusere risiko for fuktskader i konstruksjonen. Manglende dokumentasjon og synlige avvik medfører usikkerhet rundt utførelsen, og det er økt fare for vannlekkasjer og påfølgende skader på bygget. Kostnadsestimatet er vurdert ut fra full oppussing av hele våtrommet.

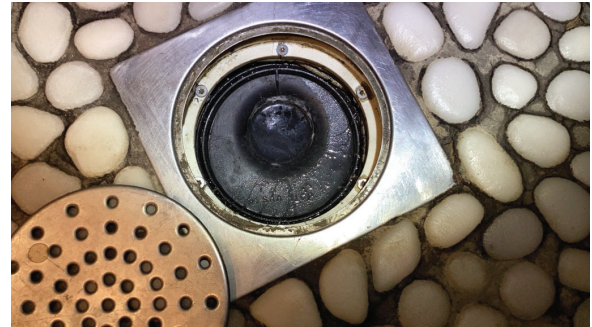
Sluk i dusj.

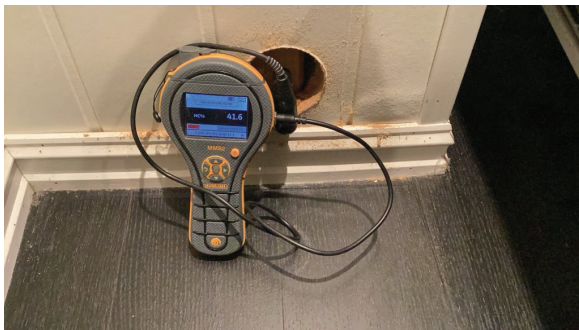
Ved fuktmåling ble det registrert skadelig fukt.

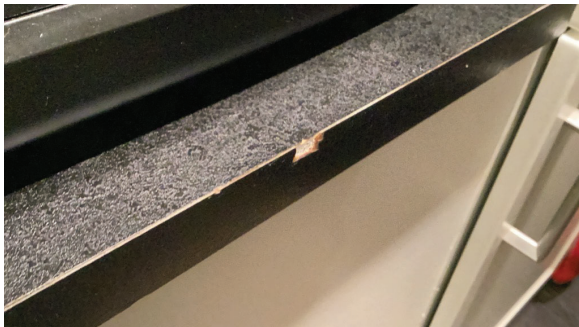
Lite sår på benkeplate.

Punktskader på innredning bør utbedres for å opprettholde funksjon og estetikk. Dersom skadene ikke utbedres, kan det føre til ytterligere slitasje, redusert levetid og økt risiko for følgeskader på kjøkkeninnredningen.

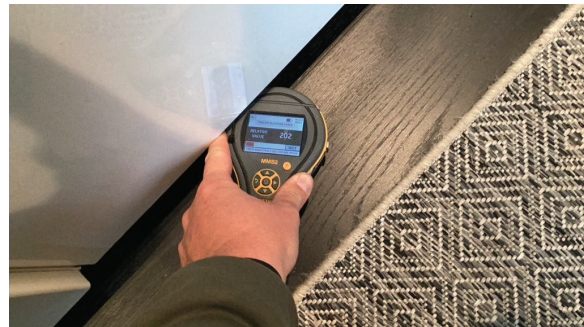
Ved bruk av fuktindikator registrerte jeg ingen unormale verdier.

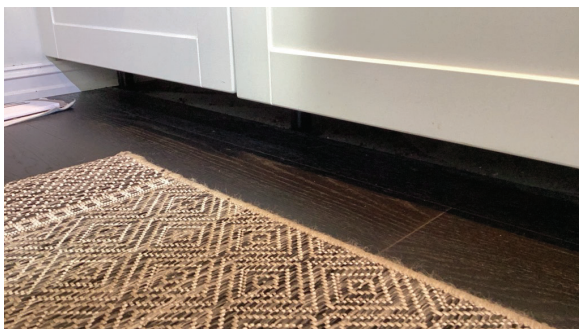
Mangler sokkel på kjøkken.

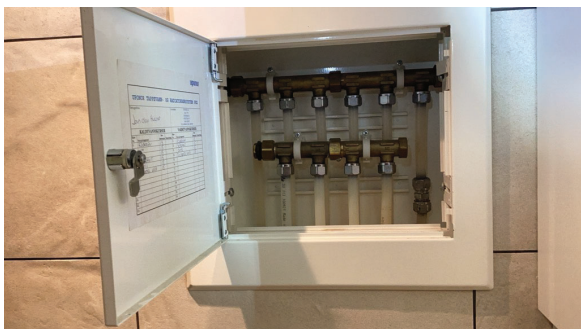
Fordelersskap på bad.
