# Tilstandsrapport

Enebolig

Bakketunvegen 5, 2730 LUNNER

Befaringsdato: 13.05.2026

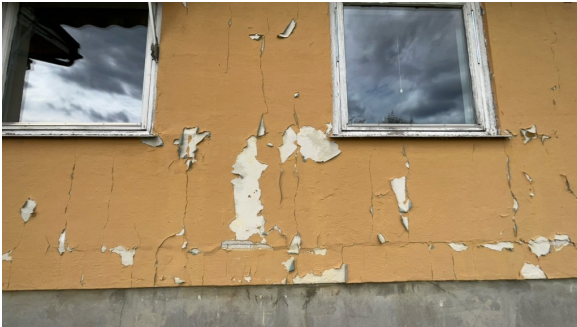
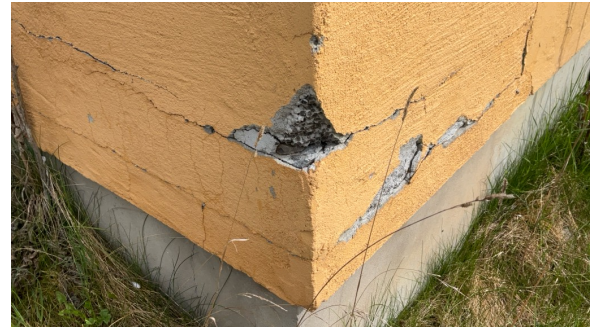
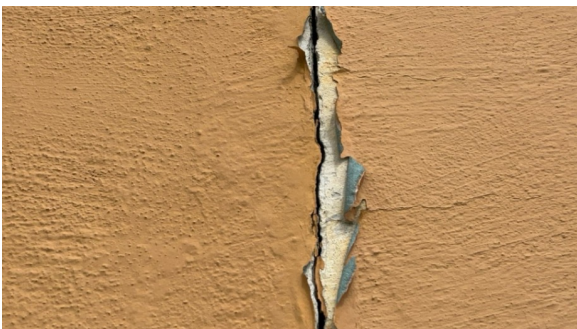
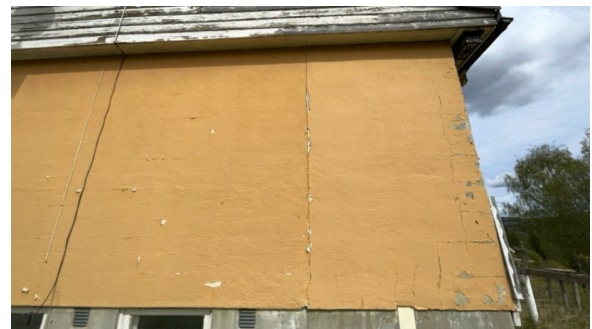
- Det er påvist skader eller avvik på selve taktekkingen.
- Mer enn halvparten av forventet brukstid er passert på taktekkingen.
- Mer enn halvparten av forventet brukstid er passert på undertak.
- Det er enkelte knekte taksten.
- Taktekkingen har mose og slitasje på grunn av elde.

Det er stedvis registrert avskallinger og avflasset overflatebehandling på murvegger, samt sprekker i overflaten. Liggende panel er værslitt med oppsprukket trevirke og mye avflasset overflatebehandling.

Taktekkingen bør lokalt utbedres for å hindre videre vanninntrenging og skade på underliggende konstruksjoner. Knekte takstein og områder med sprekt støp/spekk må byttes ut, og råteskadet lekt må skiftes. Dersom tiltak ikke iverksettes, er det økt risiko for fuktskader, råte og følgeskader på bygningen.

Lokal utbedring av sprekker og avskallinger i murfasaden bør utføres, samt overflatebehandling bør fornyes for å hindre videre nedbryting og vanninntrenging. Værslitt og oppsprukket panel bør utbedres og overflatebehandles på nytt for å forhindre råte, sopp og ytterligere skade på trekonstruksjonen.

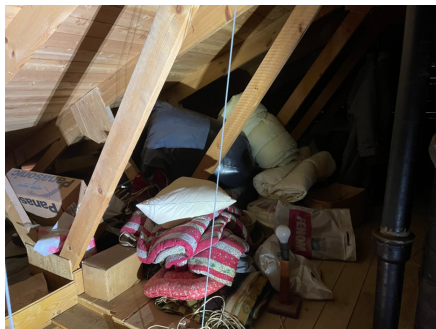
## TG.2 Takkonstruksjon/Loft

Det er stedvis registrert fuktmerker på undertaket og på loftet, men disse var tørre ved måling på befaringsdagen. Konstruksjonen er kun delvis inspisert grunnet adkomstforhold.

Det bør gjennomføres ytterligere undersøkelser for å avdekke årsaken til fuktmerkene, samt vurdere om det er behov for utbedring av undertak eller andre tiltak. Konsekvensen av å ikke følge opp dette kan være at eventuelle skjulte fuktskader utvikler seg videre, noe som kan føre til råte, soppdannelse og redusert levetid for takkonstruksjonen.

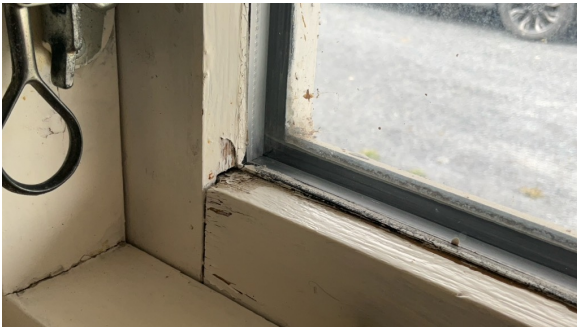
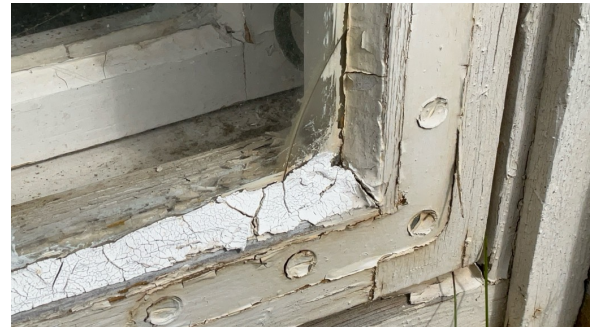
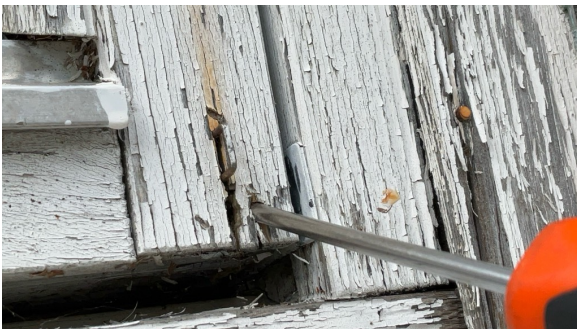
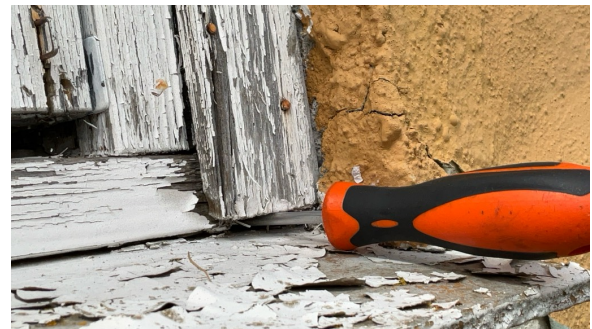
## TG.2 Vinduer

- Det er påvist avvik rundt innsetningsdetaljer.

- Det er påvist noen glassruter som er punktert eller sprukne.
- Det er påvist tegn på innvendig kondensering av enkelte vindusglass.
- Karmene i vinduer er slitte og det er sprekker i trevirket.

Det bør utføres vedlikehold og utbedring av vinduene, inkludert utskifting eller reparasjon av oppsprukket og manglende kitt, utbedring av avflasset overflatebehandling, samt utskifting av slitte, manglende eller løse tettelister. Punkterte eller sprukne glassruter bør skiftes ut for å sikre god isolasjon og funksjon. Vinduene bør kontrolleres grundigere for punkterte isolerglass, da dette kan være vanskelig å oppdage under befaring. Begynnende råte i nedkant av list og karm må utbedres for å hindre videre forringelse og potensielle fuktskader. Vinduene bør vurderes for utskifting på grunn av alder og slitasje, for å unngå økt varmetap, redusert funksjon og risiko for ytterligere skader på bygningskonstruksjonen.

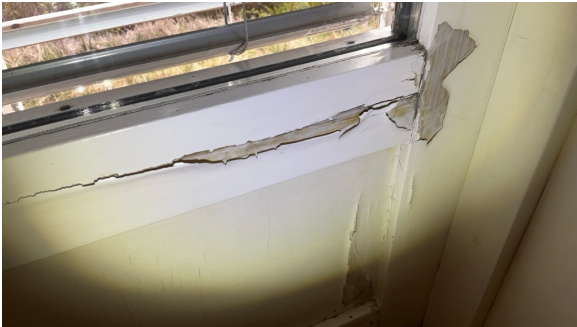
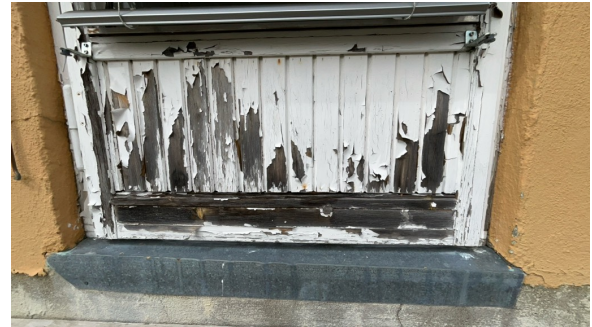
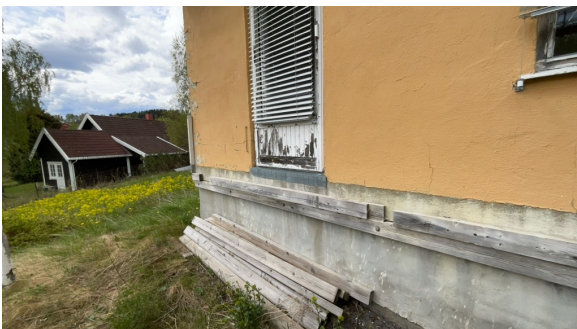
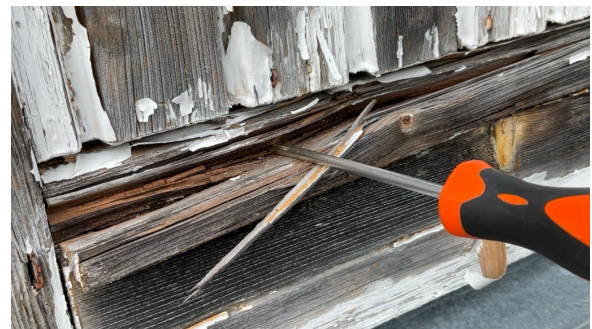
## TG 3 Dører

- Det er påvist dør(er) med fukt/råteskader.
- Det er påvist dører som er vanskelig å åpne eller lukke.
- Det er påvist tegn på innvendig kondensering av enkelte glass.
- Det er påvist utetthet/åpning mellom dørblad og dørkarm. Dvs. at kald trekk kan oppstå.
- Karmene i dører er værslitte utvendig og det er sprekker i trevirket.

Det er registrert slitasje/manglende overflatebehandling. Verandadøren er tung å åpne, og det er registrert råteskader samt avflasset overflatebehandling. Det er ikke etablert trapp/veranda eller tilsvarende utvendig adkomst under døren. Enkelte sår/riper registrert. Stedvis oppsprukket trevirke. Garasjeporten er ikke funksjonstestet. Funksjon er ikke kjent.

Det må gjennomføres utbedring av råteskader og oppsprukket trevirke, samt påføring av ny overflatebehandling for å hindre videre forringelse og fuktskader. Verandadøren bør justeres eller skiftes ut for å sikre god funksjon og tetthet, slik at kald trekk og varmetap unngås. Det bør etableres trapp eller veranda for sikker og hensiktsmessig adkomst. Garasjeporten bør funksjonstestes for å avdekke eventuelle feil eller mangler, da ukjent funksjon kan medføre risiko for redusert bruksikkerhet. Manglende utbedring kan føre til ytterligere skader, økte vedlikeholdskostnader og redusert komfort og sikkerhet.

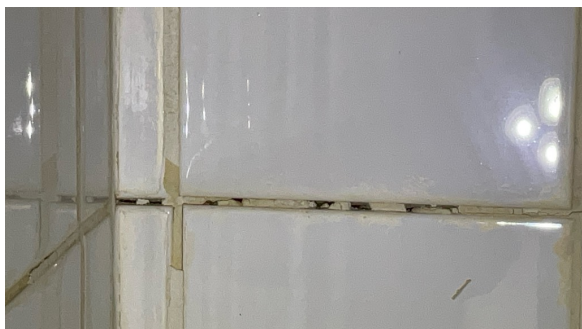
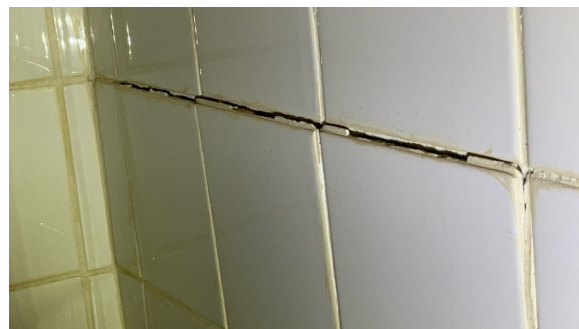
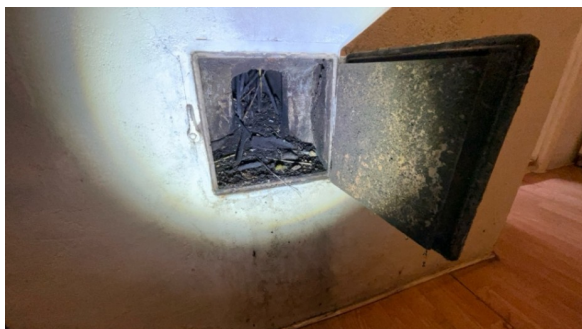
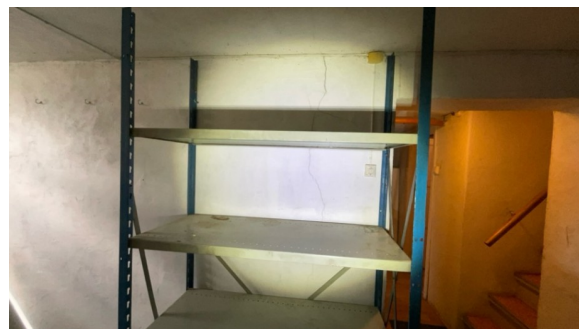
- Det er påvist sprekker og/eller riss i pipe.
- Ildfast plate mangler på gulvet under sotluke/feieluke på pipe.
- Det er avvik:
- Mer enn halvparten av forventet brukstid er passert på pipe.

Pipa er stedvis noe tildekket/innkledd. Det er stedvis avflasset overflatebehandling. Kermaiske fliser rundt ildsted er løse og har sprukne fuger. Det er registrert sprekker i plater i ildsted og avskallinger på plater innvendig i ovnen.

Det bør monteres ildfast plate under sotluke/feieluke for å redusere risikoen for brann. Sprekker og avskallinger i pipe og ildsted bør utbedres for å hindre ytterligere forringelse og redusere risiko for røyklekkasje og brannfare. Løse og sprukne keramiske fliser samt skadde fuger rundt ildstedet bør repareres for å sikre tilstrekkelig beskyttelse mot varme og redusere risiko for skade på omkringliggende konstruksjoner. Det anbefales å fremskaffe dokumentasjon på utført rehabilitering av pipen, da manglende dokumentasjon gir usikkerhet om utførelsen. Overflatebehandling som er avflasset bør utbedres for å beskytte pipen mot ytterligere slitasje.

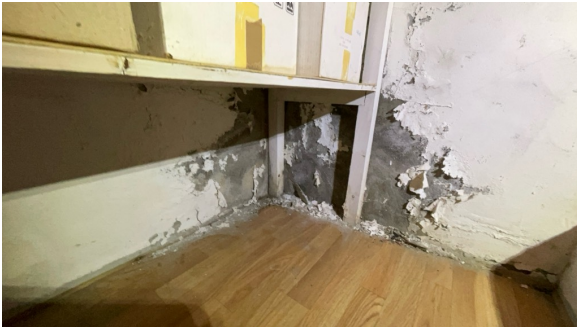
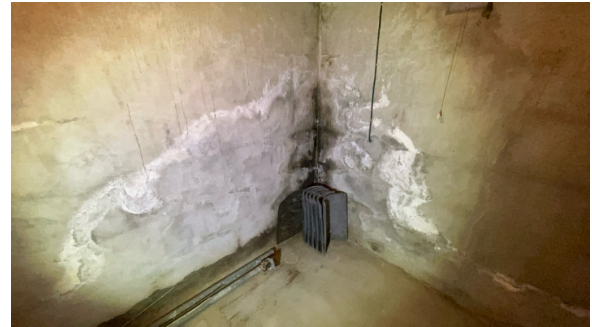
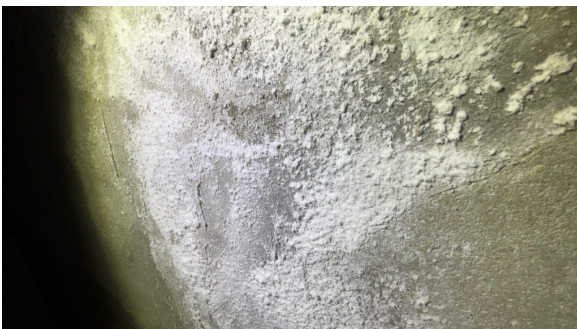
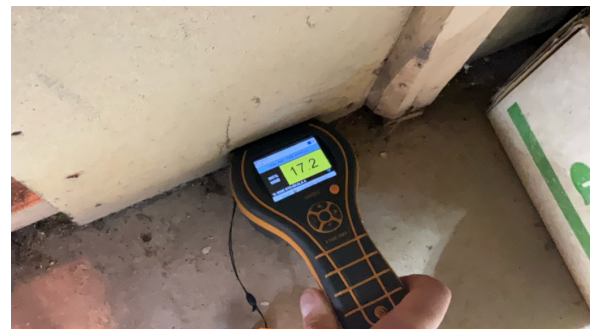
## TG 2 Rom Under Terreng

- Det er påvist indikasjoner på noe fuktgjennomtrenging i kjellergulv.
- Det er påvist indikasjoner på noe fuktgjennomtrenging inn i kjellermur.

Stedvis riss/sprekker i betonggulv. Stedvis synlige fuktmerker. Forhøyede fuktverdier målt i treverk. Det er registrert saltutslag. Bom registrert i betonggulv. Indikasjoner på forhøyede fuktverdier ved enkle fuktsøk på vegger og gulv. Gulvet har sannsynligvis ikke etablert fuktsperre mot grunn da dette ikke var normalt byggeåret tatt i betraktning.

Det bør iverksettes tiltak for å utbedre fuktgjennomtrenging i kjellermur og gulv, samt vurdere etablering av fuktsperre dersom dette mangler. Konsekvensen av manglende tiltak er økt risiko for fuktskader, råte og forringelse av bygningsmaterialer, samt mulig utvikling av muggsopp som kan påvirke innneklimaet negativt. Jevnlig overvåkning og videre undersøkelser anbefales for å følge utviklingen over tid.

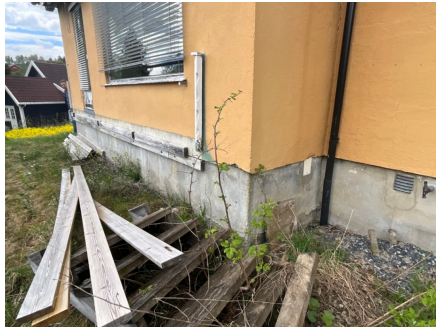
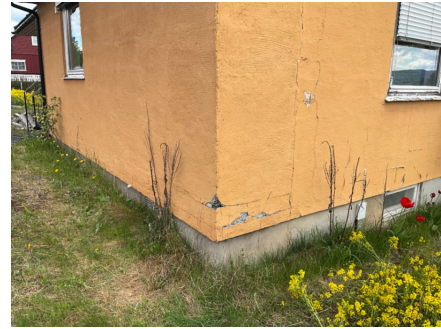
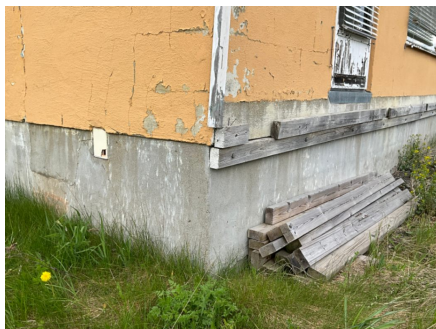
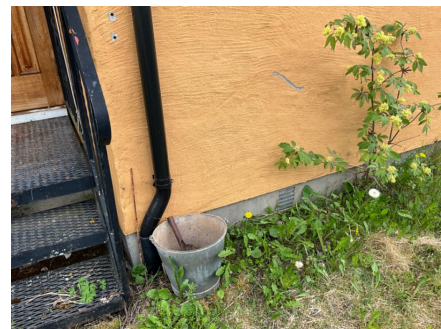
## Kryp Kjeller

- Det er ikke adkomst til kryptjelleren og den er ikke undersøkt innvendig. Kryptjeller regnes for å være en risikokonstruksjon som er utsatt for fukt- og råteskader i bunnsvill, trebjelkelaget og andre tilstøtende konstruksjoner, på grunn av fuktighet fra grunnen og kondensering ved temperaturforskjeller. Selv om det ikke er avdekket tegn på skader, betyr ikke dette nødvendigvis at det ikke foreligger skader i eller i forbindelse med kryptjelleren.
- Det er begrenset ventilering/luftgjennomstrømning i kryptjeller.
- Det er for dårlig terrengfall vekk fra konstruksjonen.
- Kryptjeller har en uavklart situasjon, konstruksjon med skadepotensiale
- Kryptjelleren har risiko for ytterligere skadepotensiale.

Det bør etableres adkomst til blindkjellere slik at konstruksjonen kan inspiseres nærmere for eventuelle fuktskader. Bedre ventilering og tilstrekkelig terrengfall vekk fra konstruksjonen bør etableres for å redusere risiko for fukt- og råteskader. Konsekvensen av manglende tiltak er økt fare for skjulte skader som kan medføre kostbare utbedringer på sikt.

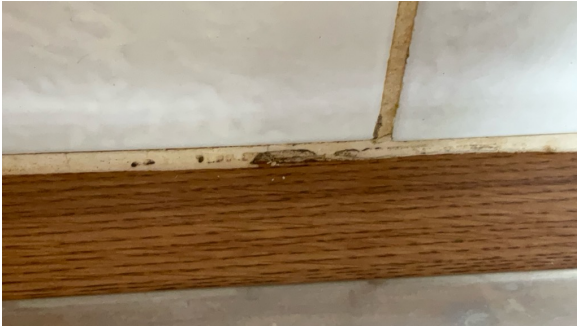
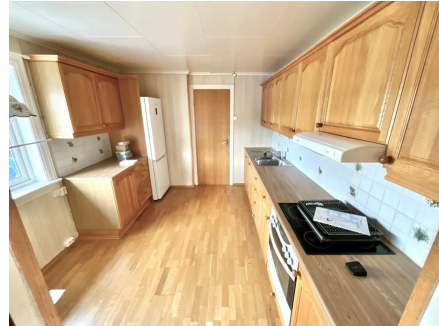
Enkelte små sår/riper registrert. Innredningen er noe slitt. Sprekker i fuger/slitte fuger og stedvis enkelte fliser med bom/hullyd. Det er noe utetthter fra tuten på vannkranen hvor det renner litt vann ut ved test av denne.

Det bør utføres utbedring av fuger og løse fliser for å hindre videre forringelse og mulig fuktskade. Vannlekkasje fra kranen bør utbedres for å unngå risiko for vannskader på innredning og omkringliggende konstruksjoner.

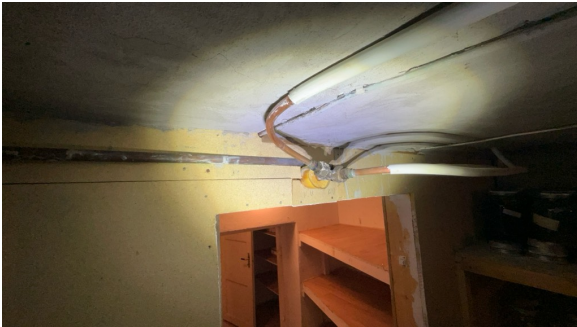
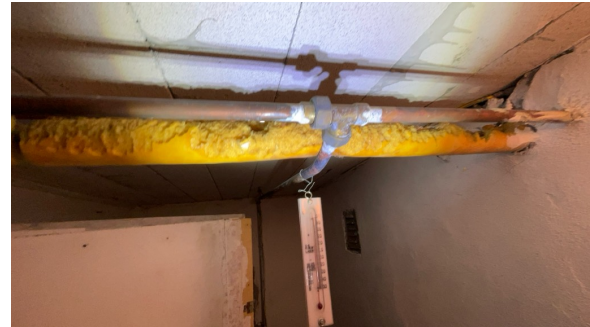
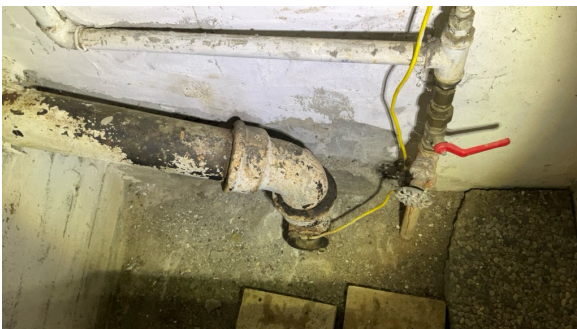
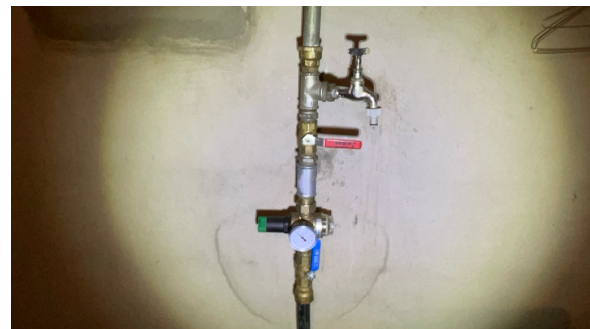
## TEKNISKE INSTALLASJONER

- I forbindelse med oppgradering av våtrom vil det være naturlig med utskiftning av rør.
- Det er ikke behov for utbedringstiltak siden anlegget fungerer i dag, men ut ifra alder kan skader plutselig oppstå på eldre anlegg.

Koblinger med irr bør kontrolleres og eventuelt utbedres for å redusere risiko for lekkasje.

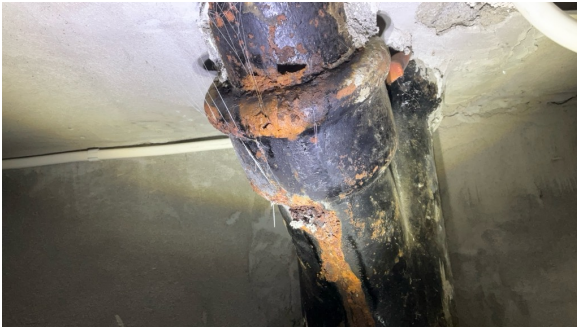
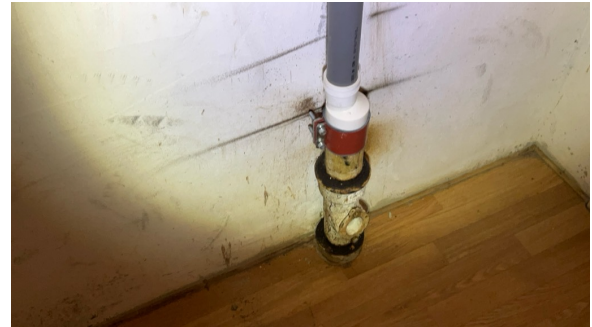
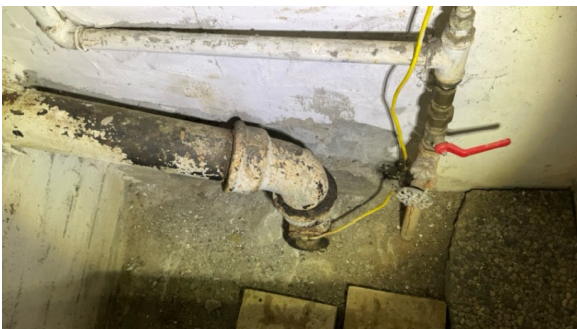
## TG.2 Avløpsrør

Stedvis noe synlig rust på rør.

- I forbindelse med oppgradering av våtrom vil det være naturlig med utskiftning av rør.
- Eldre avløpsrør har blant annet større sannsynlighet for lekkasjer, noe som kan føre til omfattende og kostbare vannskader i boliger.
- Det er ikke behov for utbedringstiltak siden anlegget fungerer i dag, men ut ifra alder kan skader plutselig oppstå på eldre anlegg.

Det bør vurderes utskiftning av avløpsrør, spesielt der det er synlig rust, for å unngå lekkasjer eller tilstopping som kan føre til vannskader og driftsproblemer.

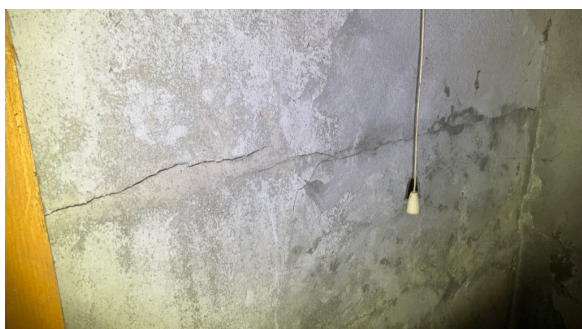
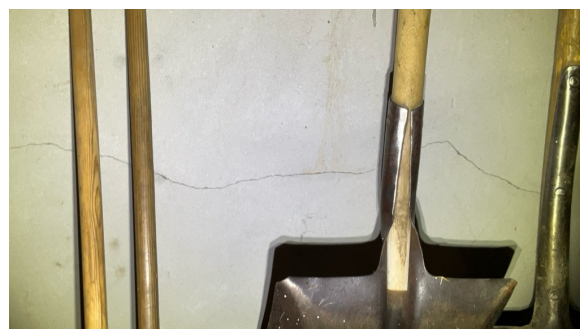
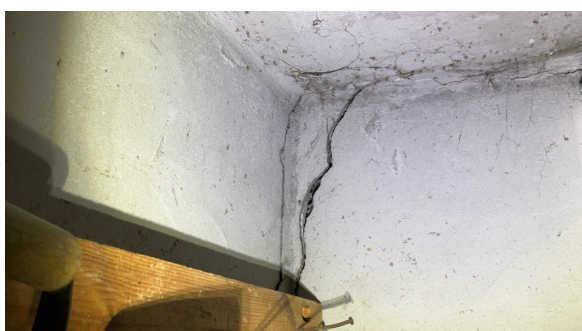
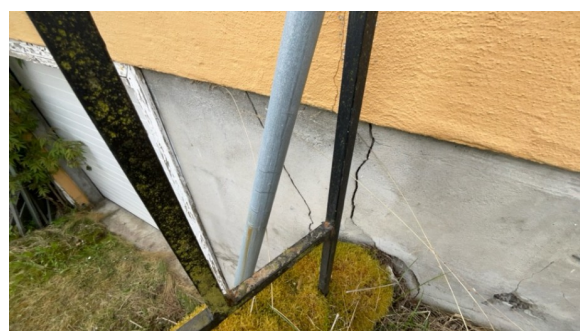
- Det er registrert horisontalriss som er symptom på jordtrykk.
- Det er registrert skråriss som er symptom på setninger.

- Grunnmuren har sprekkdannelser.

Grunnmuren er en særlig fuktutsatt konstruksjon og har høy skadefrekvens. Det er registrert stedvis saltutslag. Avskallet puss stedvis på muren. Det er registrert synlige fuktmerker. Det er stedvis avflasset overflatebehandling på grunnmur.

Det bør gjennomføres utbedring av sprekker, avskallet puss og avflasset overflatebehandling på grunnmuren for å hindre videre forringelse og fuktskader. Saltutslag og synlige fuktmerker indikerer fuktproblemer som kan føre til redusert bæreevne og ytterligere skader på konstruksjonen dersom tiltak ikke iverksettes.

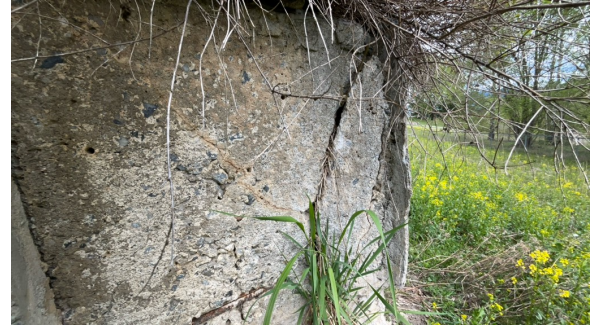
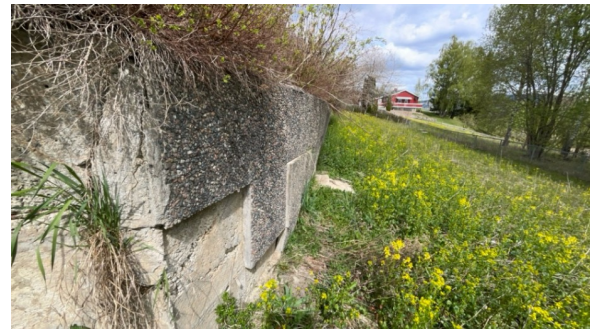
## ! TG 3 Forstøtningsmurer

- Det er påvist større sprekker og/eller skjevheter i muren.

Forstøtningsmur i hage (TG 3): Forstøtningsmuren er utpresset. Det er registrert omfattende skjevheter. Heller har stedvis løsnet i sin helhet og er stedvis helt løse. Det er synlig armeringskorrosjon.

Forstøtningsmur ved garasjen: Det er litt skjevheter i muren. Det er er litt løst rekkverk med stedvis rust. Det er stedvis løse heller på muren.
