## Leilighet i sentrum m/terrasse

*Møllegaten 5, 4370 Egersund*

# Tilstandsrapport

Befaringsdato: 19.05.2026

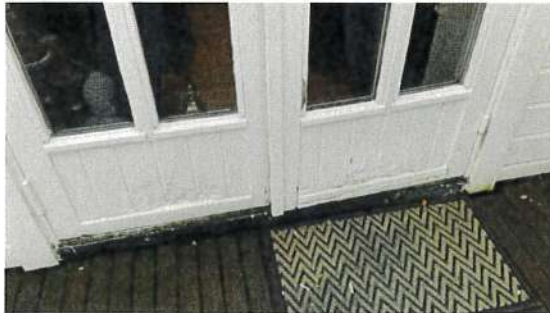
## Balkonger, terrasser og rom under balkonger

Terrasser og rekkverk er slitte og preget av alder og har fukt/råteskader.

Manglende kontroll av membran medfører usikkerhet om tilstanden, og det anbefales nærmere undersøkelser for å avdekke eventuelle skader. Utskiftning av tettesjikt/membran bør vurderes, da forventet brukstid nærmer seg slutten, for å unngå risiko for vanninntrenging og følgeskader på underliggende konstruksjoner.

**Kostnadsestimat: 200 000 - 500 000**

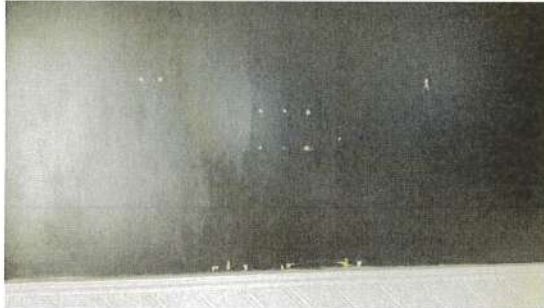
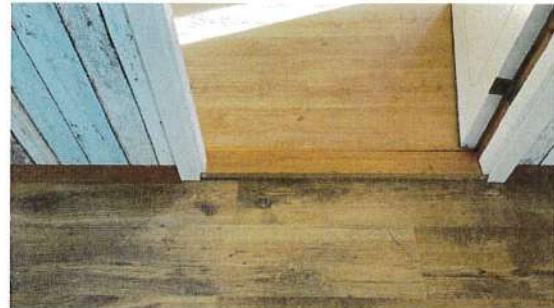
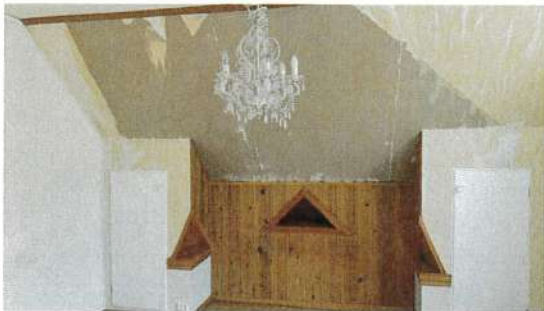
## TG 3 Etasjeskille/gulv mot grunn

- Målt høydeforskjell på over 30 mm gjennom hele rommet. Tilstandsgrad 3 gis med bakgrunn i standardens krav til godkjente måleavvik.

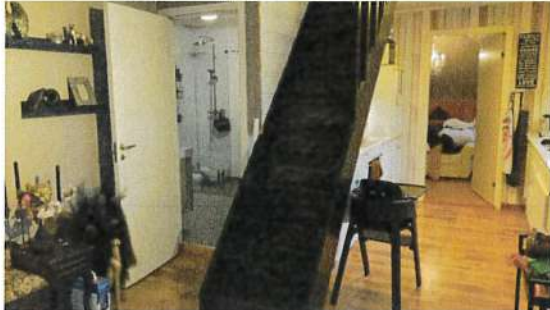
## Innvendige dører

Dørene har enkelte skader og er slitte og preget av alder.

Skader og slitasje kan over tid føre til redusert brukervennlighet og ytterligere forringelse.

Dørene fungerer og ut fra det er det ikke behov for tiltak.

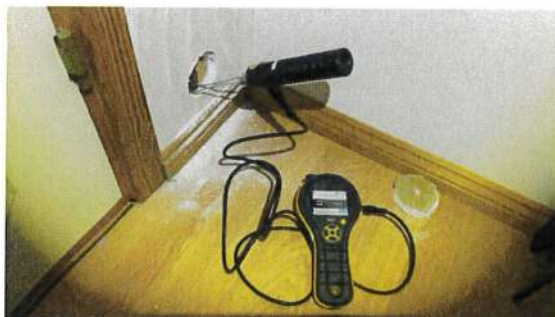
## ETASJE > VASKEROM/BOD

Overflater har skader slitt og preget av alder.

Overflatene bør utbedres eller fornyes for å forlenge levetiden og hindre ytterligere skader.
