# Tilstandsrapport

Bolig ("ombygd eldre fjøs")

Andfjordveien 457 og, 8480 ANDENES

Oppdragsnr.: 15149-1667

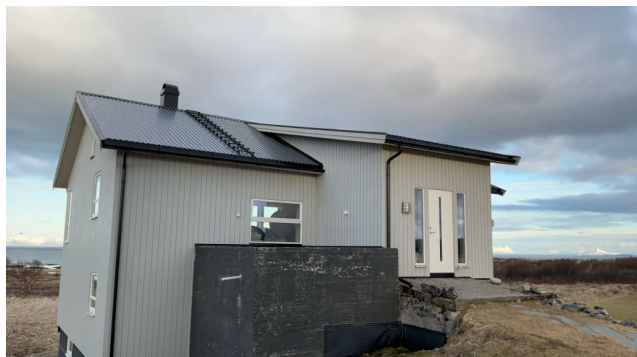
## TG 2 Veggkonstruksjon

Det er registrert stedvis råteskade i tømmervegg i hobbyrom (opprinnelig fjøsrom). Påviste skader er av eldre dato og relativt beskjedent omfang, og vurderes ikke å forringe konstruksjonens styrke og stivhet i særlig grad. Det kan likevel ikke utelukkes skjult skade i andre områder og lukkede konstruksjoner.

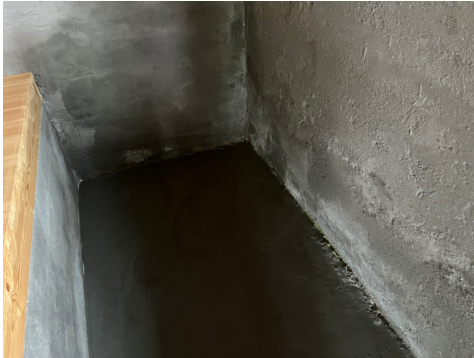
## TG 2 Krypjkjeller

Det er viktig med god ventilasjon/luftsirkulasjon for å redusere faren for sopp og råte i tilstøtende trekonstruksjoner.

Ideelt bør det legges dampspærre (plastfolie) over jordmassene, for å hindre at fuktighet fra grunnen tilføres krypjkjeller.

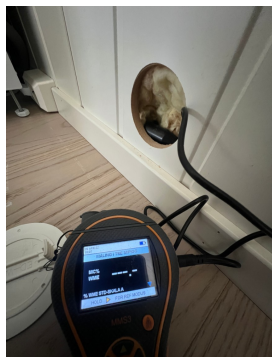
## 1. ETASJE > BAD/VASKEROM

- Det er vindu/dør med ikke fuktbestandige materialer i våtsonen (ved vask, dusj, badekar, osv.), løsningen eller byggematerialet er uegnet
- Våtromsplater er ikke montert fagmessig.

- Uegnede materialer må fuktbeskyttes/utskiftes.
- Våtrommet fungerer inntil videre forutsatt at der benyttes tett dusjkabinett. For å få tilstandsgrad 0 eller 1 må baderomspanelet skiftes ut og monteres fagmessig.

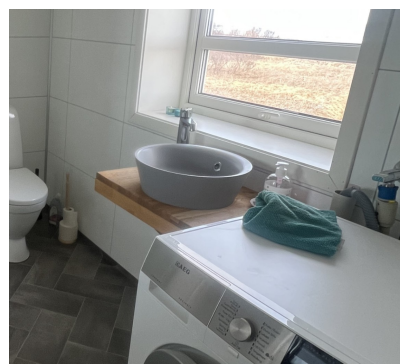
### TG 2 Overflater Gulv

- Det er påvist avvik i krav til høydeforskjell/fall-løsning på våtrommet.
- Beleggtutførelse i hjørner er ikke fagmessig utført.

- Våtrommet fungerer med dette avviket.

Vær oppmerksom ved bruk. Våtrommet fungerer ved normalt bruk, forutsatt at det er montert dusjkabinett. For å få tilstandsgrad 0 eller 1 må påviste avvik rettes opp. Det vil imidlertid sjelden være økonomisk rasjonelt som et enkeltstående tiltak. Ved en eventuell renovering, påse at våtrommet bygges med riktig fall til sluk og at gulvbelegget utføres fagmessig.

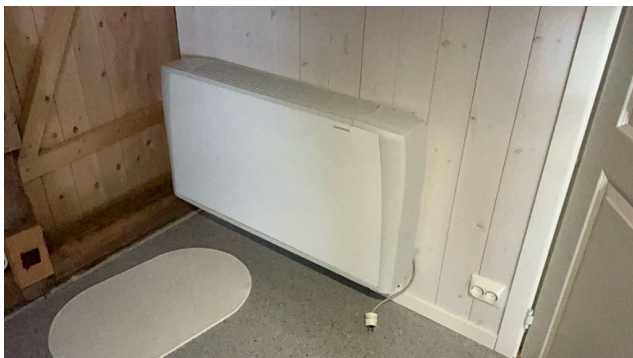
Viftekonvektor på soverom.

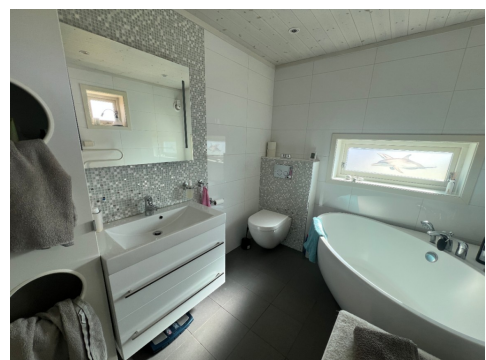
## TG 2 Overflater vegger og himling

- Det er vindu/dør med ikke fuktbestandige materialer i våtsonen (ved vask, dusj, badekar, osv.), løsningen eller byggematerialet er uegnet

Vindu i våtsone ved dusj medfører liten risiko så lenge det benyttes tette dusjvegger som forhindrer direkte vannsprut mot vinduet.

Vindu over badekar bør fuktbeskyttes dersom det utsettes for vannsprut ved bruk.

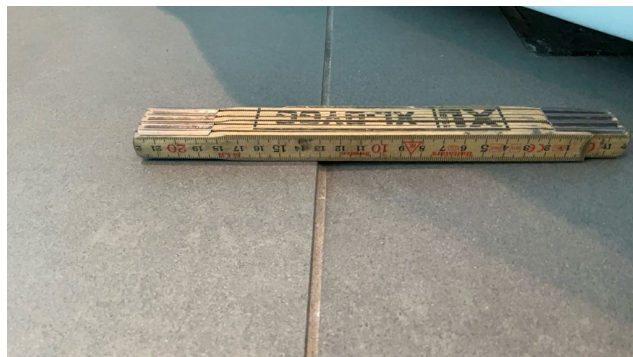
Eksempel på trapping på gulvfliser.

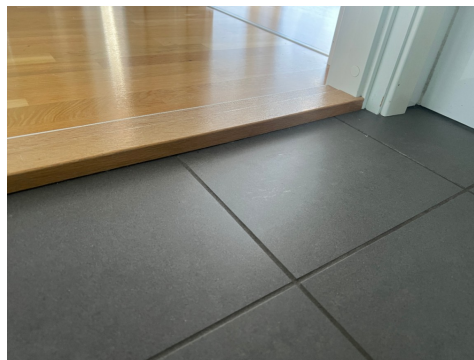
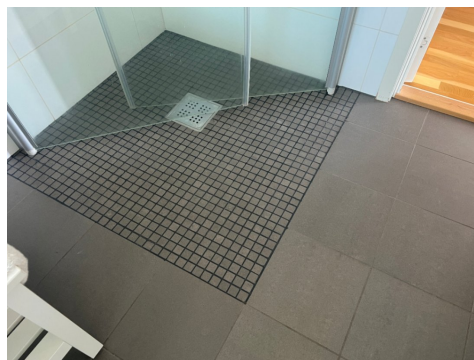
### TG 2 Overflater Gulv

- Det er påvist at noen fliser har bom (hulrom under).
- Det er påvist avvik i fallforhold til sluk i forhold til dagens forskriftskrav.
- Det er stedvis påvist trapping (høydeforskjell mellom fliser) utover normal toleranseavvik.

Vær oppmerksom på økt risiko for skade. Våtrommet fungerer ved normalt bruk, men påviste avvik i forhold til fall på gulv og høydeforskjell fra topp slukrist til overkant gulv ved dørterskel medfører noe redusert bruksfunksjon samt økt risiko for spredning av vann til tilstøtende rom ved en evt. ukontrollert hendelse.

Hulrom eller delvis manglende limdekning under noen fliser medfører normalt ikke behov for tiltak. Det er ingen indikasjon på at fliser har løsnet eller det har oppstått følgeskade som riss i fuger etc.

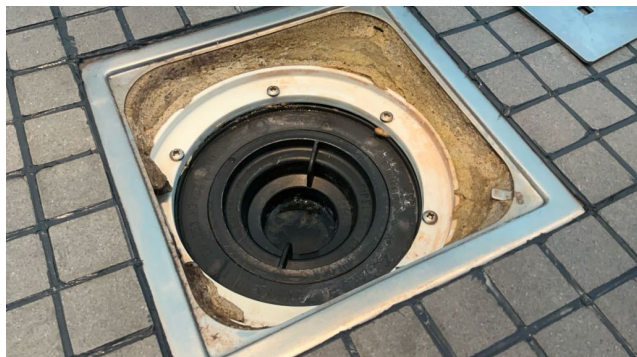
Sluk i dusj.

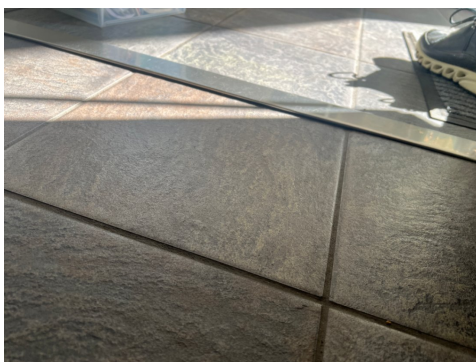
### TG 2 Sluk, membran og tettesjikt

- Det er påvist andre avvik:

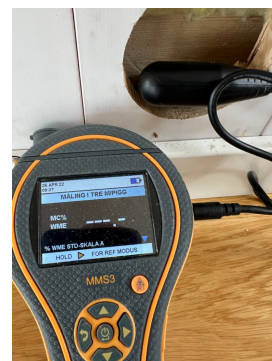
## 1. ETASJE > STUE/KJØKKEN

Det er montert lekkasjedeteksjon ved oppvaskmaskin, men denne er ikke riktig montert.

Komfyrvakt må monteres for å ivareta brann sikkerheten, da manglende komfyrvakt øker risikoen for brann ved uoppmerksomhet eller teknisk svikt.

Lekkasjedeteksjon ved oppvaskmaskin må monteres korrekt for å sikre tidlig varsling/stenging ved vannlekkasje, og dermed redusere risikoen for fuktskader i konstruksjonen.
