# Tilstandsrapport

Boligbygg med flere boenheter

Skodalen 11 A, 5412 STORD

Befaringsdato: 24.03.2026

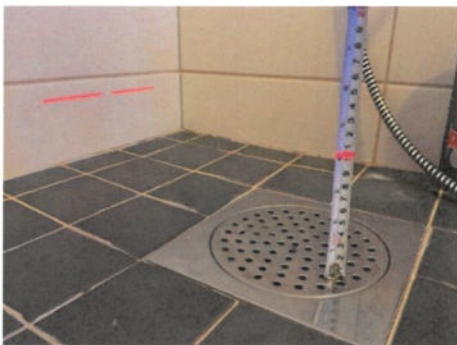
Gulvet er flislagt. Rommet har elektriske varmekabler. Det er tilstrekkelig fall til sluk på gulv.
