# Tilstandsrapport

Våningshus

Graneisleie 190, 2918 ULNES

Befaringsdato: 10.06.2026

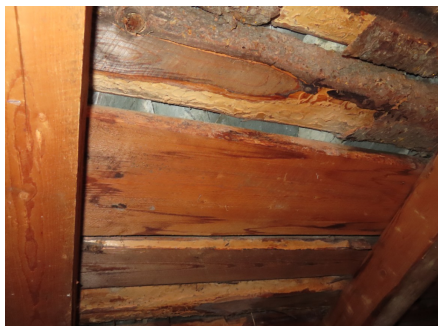
Det ses å ikke være etablert noen form for undertaksløsninger under skifertekkingen, noe som tilsier at event. utettheter i tekkingen vil medføre direkte lekkasje inn i underliggende konstruksjon.

2. Manglende undertak medfører økt risiko for fuktinntrengning og kondensskader på takkonstruksjonen. Det anbefales å etablere undertak ved neste utskifting av takteking for å redusere risikoen for fuktskader.

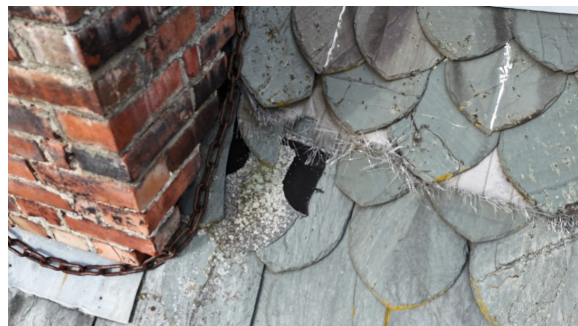
Mindre reparasjonstiltak bla rundt pipen.

Det ses dels noe glassfiberduk samt skive av pappshingel som reparasjonsmaterialer.

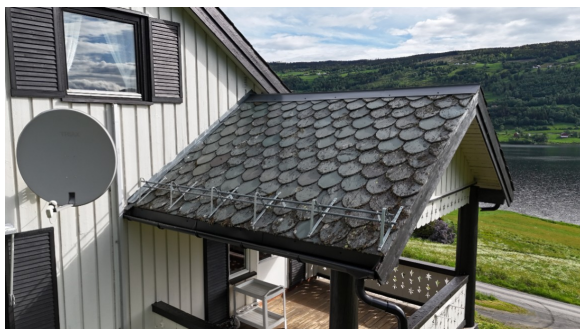
Mose i tekkingen.

Mose bør fjernes fra taktekkingen for å forhindre opphopning av fuktighet, som kan føre til redusert levetid på takshingelen og økt risiko for frostsprengning og lekkasjer.

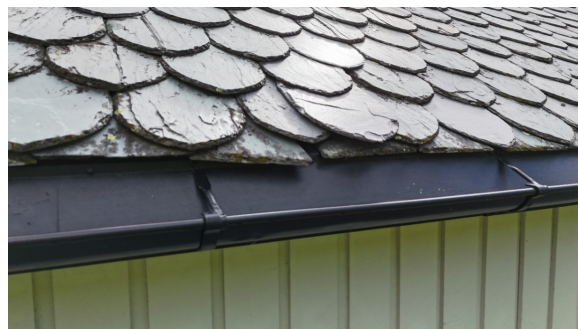
Reparasjonstiltak etter nedre takutstikk.

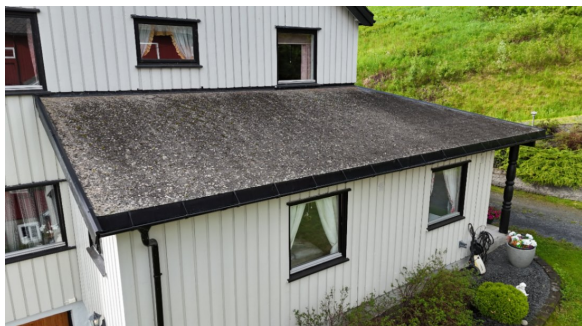
Taksider mot nord/lesider er preget av mosevekst.

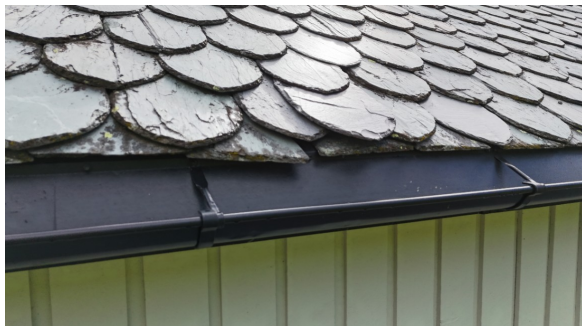
Stag på renner som ettermontert i forbindelse med nye renner og beslag i 2018.

Stagene er skrudd direkte inn i innenforliggende sperrende.

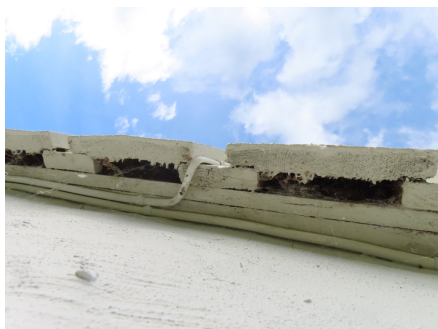
Bildet viser underkant av kledningen - det ses lekt til bindingsverket/vindtettplate samt tett mellom underliggere ved kloss. Kledningen ses montert med redusert lufting.

Det bør likevel være oppmerksomhet på forholdet, da manglende lufting over tid kan medføre økt risiko for fuktskader og redusert levetid på kledning og underliggende konstruksjon.

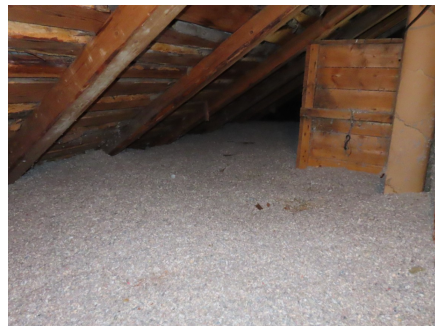
Gulv inne på kneloft er etterisolert med innblåsningsisolasjon.

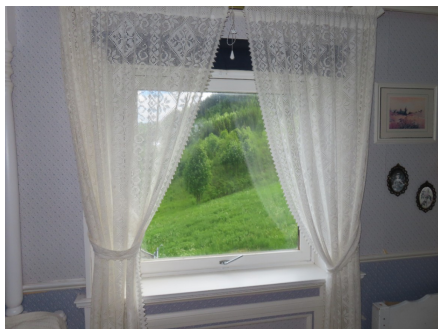
Isolervindu fra 1982 i loftsplanet (soverommet).

Det anbefales å vurdere utskifting av vinduene til nyere produkter som tilfredsstiller dagens energikrav, da mer enn halvparten av forventet brukstid er oppbrukt på størsteparten av vinduene.

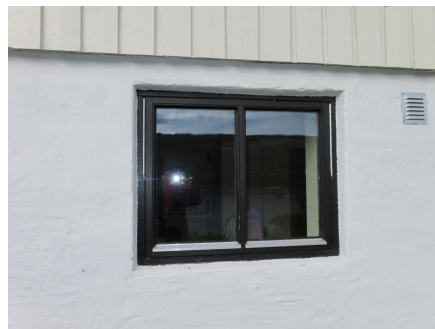
Nyere i kjeller

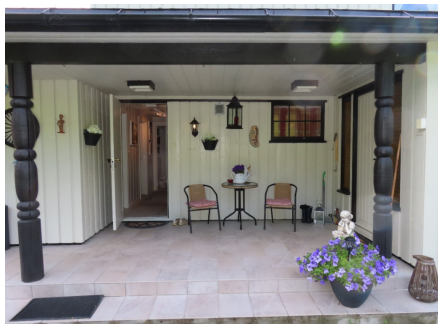
Overbygd inngangsparti med fliser til gulv.

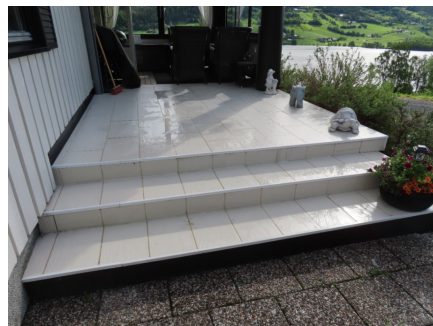
Åpen del ut for stue med påvist løse fliser på hele arealet pga fukttilsig og frostsprengninger i under fliser.

1. Rekkverkshøyden på verandaen i 2. etasje bør økes til forskriftsmessig nivå for å redusere risikoen for fallulykker.
2. Løse fliser på overbygd del ut for stue bør festes eller skiftes ut for å unngå snublefare og videre skade på underliggende konstruksjon.

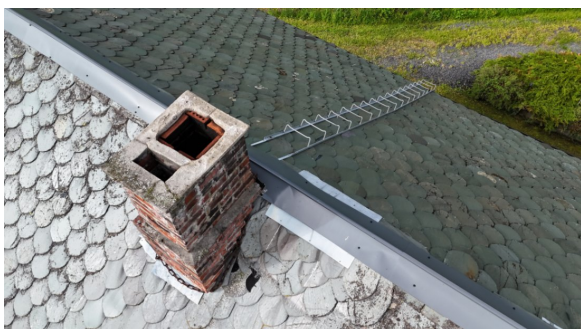
merk påvist sprekkdannelse i støpt pipekrans på topp pipe.  
Ett røkløp samt ett luftløp.

Slitasje på pipe over tak bør utbedres for å hindre vanninntrenging og ytterligere forringelse av pipens tilstand, noe som kan medføre økt risiko for fuktskader og redusert brannsikkerhet.

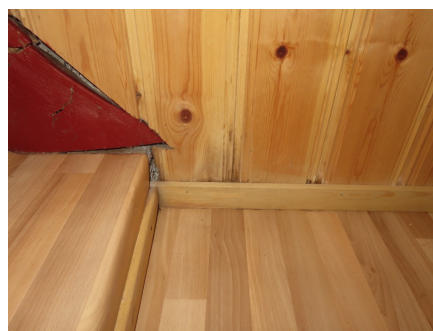
Påvist fuktopptrekk i innv. delevegg med panelte overflater.

Påvist forhøyede fuktverdier i innforet vegg.

Påvist svertesopp i innvendig trepanel på vegg i kjeller.

Videre undersøkelser anbefales for å avdekke omfanget av skadene og behov for eventuelle tiltak.

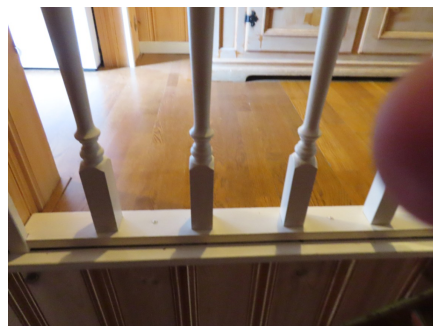
For stor avstand mellom spiler.

Avstanden mellom spiler på rekkverk på loft bør reduseres for å hindre fare for gjennomfall, spesielt for barn. Manglende eller feil utformede rekkverk og håndløpere øker risikoen for personskade.

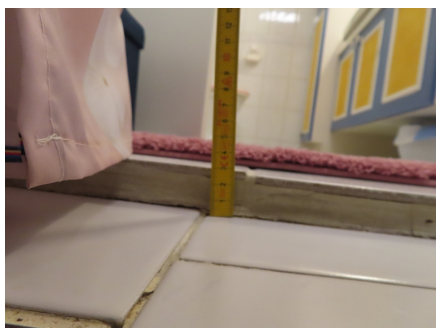
- Det er påvist at flisfuger har riss/sprekker.
- Det er påvist at høydeforskjell fra topp slukrist til gulv/synlig topp membran ved dørterskel er mindre enn 25 mm.
- Det er påvist avvik i fallforhold til sluk i forhold til krav i forskrift på byggetidspunktet.
- Målinger viser at det ikke er fall til sluk (motfall).

Nedsenket dusjnise.

Merk påvist utkrasing av fuger.

Det bør etableres tilfredsstillende fall mot sluk for å sikre korrekt avrenning av vann og redusere risikoen for vannansamling og fuktskader i konstruksjonen.

Riss og sprekker i flisfuger bør utbedres, da dette kan indikere bakenforliggende fuktskader og øker risikoen for vanninntrengning i underliggende konstruksjon.

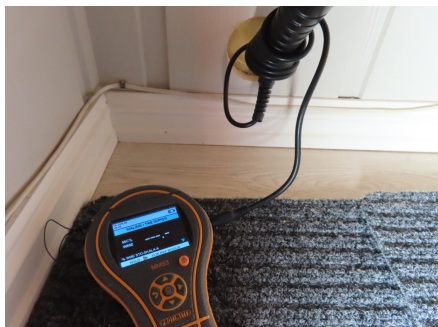
Fuktsøk mot våtrom - Naturlige utslag - ingen forhøyede fuktverdier registrert.

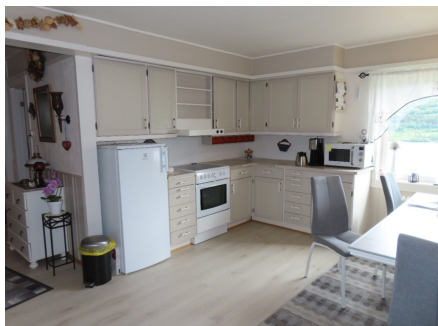
Kjøkken fremstår med naturlige renoveringsbehov jfr. alder.

Kjøkkenet bør påregnes oppgradert eller renoveret på sikt for å opprettholde funksjon og estetikk, da alder medfører økt risiko for slitasje, redusert brukervennlighet og mulige skjulte skader.

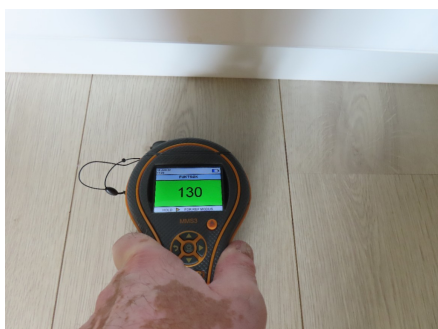
Fuktsøk på gulv foran benkeskap og oppvaskmaskin - ingen påviste forhøyede fuktverdier.

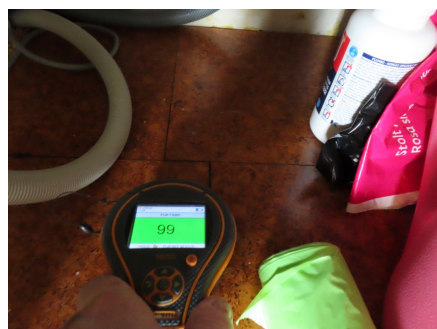
Fuktsøk i benkeskap - ingen påviste forhøyede fuktverdier.

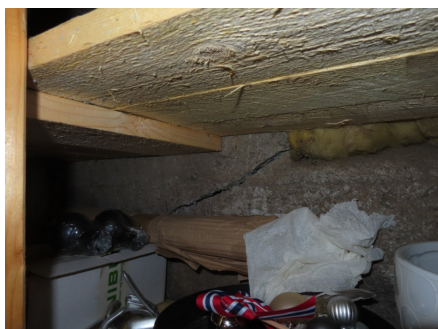
Det er påvist sprekkdannelser i muren pga jordpress fra ovenforliggende terreng - dette ses i murverket inne i bakre bod.

Påvist sprekkdannelser i muren pga jordtrykk.

Sprekkdannelser i muren bør utbedres for å hindre videre skader og redusere risiko for fuktinntrengning og svekkelse av konstruksjonen.
