# SALGSOPPGAVE

Enebolig  
Garverløkkevegen 68  
gnr. 45 bnr. 14  
2415 Heradsbygd

Befaringsdato: 05.09.2024

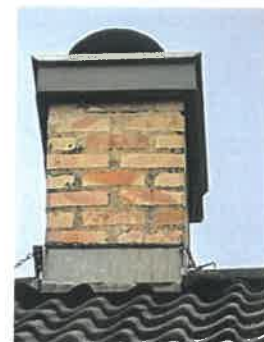
Fotbeslag v/pipe med glipper/utett løsning mot takstein, påviste avvik øker risikoen for lekkasjer i takkonstruksjonen. Påvist utett skjøt ved renne. Uten snøfangere, tekking med ru overflate. Ingen opplysninger om problematikk med snøras. I følge Byggforsk byggdetaljblad er middels levetid for renner og nedløp ca 30 år. For beslag er middels levetid ca 25 år.

Fotbeslag v/pipe med glipper/utett løsning mot takstein, påviste avvik øker risikoen for lekkasjer i takkonstruksjonen.

Utbedring av avvik iht beskrivelse ovenfor. Snøfangere kan vurderes ved alle taksider, ikke krav ved byggetidspunktet. Jevnlig kontroll av renner/nedløp anbefales. Kostnadsestimat for lokale utbedringer samt kontroll av pipebeslag.

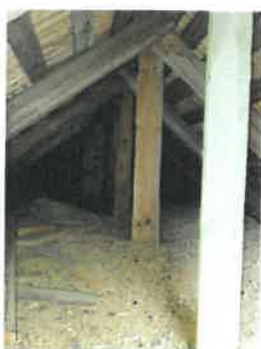
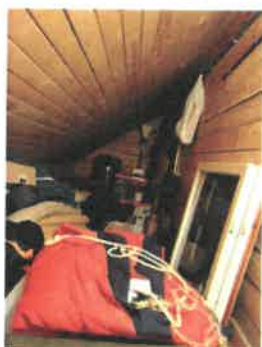
Kottrom mot sydøst med adkomst fra gang/trapperom.

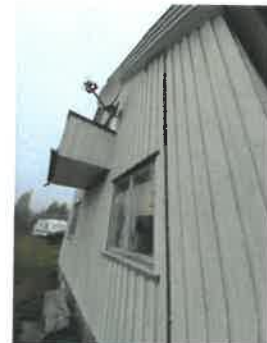
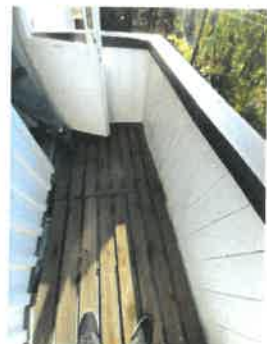
Mer enn halvparten av forventet brukstid oppbrukt på dører. Tettelister har mistet noe tettefunksjon. Varedør med ødelagt vrider og råteskader. Dører med preg av elde/slitasje. Ikke påvist punkteringer, men kan forekomme grunnet dørens alder.

Varedør med råteskader.

Tettelister bør byttes ved dører, mistet noe tettefunksjon. Utbedringer av dører iht til avvik kan påregnes. I følge Byggforsk bygghandboka er middels levetid for dører normalt ca 40 år. Kostnader for utskiftninger av øvrige dører er ikke medtatt, men kan påregnes. Kostnader for utskifting av råteskadet varedør, samt vedlikehold av øvrige dører er medtatt.

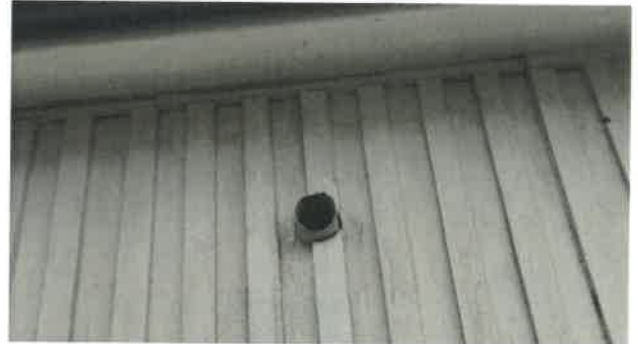
Kloakklufting opplyst ført på yttervegg. Manglende ventildeksel på kloakklufting, noe ufagmessig utført.

Utskiftninger kan påregnes grunnet elde. Levetid på deler av røropplegget anses overskredet, utskiftninger bør vurderes og må påregnes. Anlegget bør kontrolleres av fagmann. Tilstand ved bunnledninger bør kontrolleres. Kostnadsestimat for kontroll utført av fagmann.

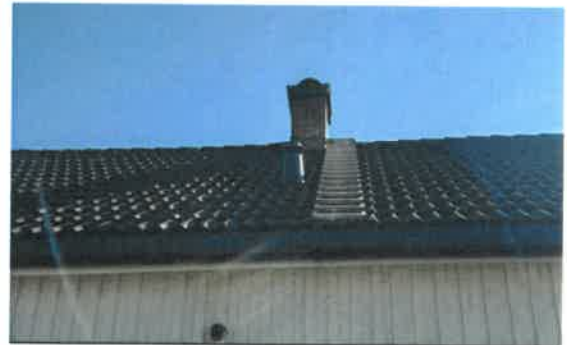
Opplyst luftehatt fra 2006, er ikke tilkoblet for utlufting av kloakk pr i dag.
