# Tilstandsrapport

Fritidsbolig

Lorthøl 38, 3593 USTAOSSET

Befaringsdato: 28.08.2025

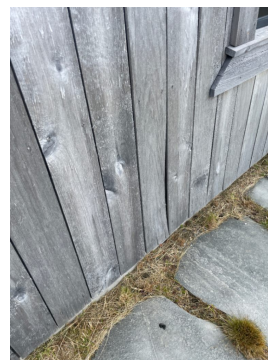
Kledning har stedvis sprekker og sprekker mot endeved ned mot terreng utover normal aldring/slitasje.

Skade i kledningsbord

Det bør gjøres lokale utbedringer/vedlikehold.

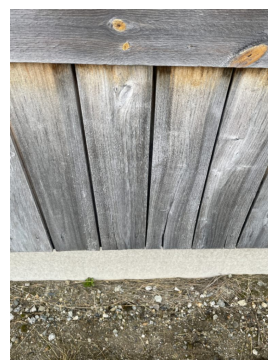
Sprekker utover normal slitasje/aldring.

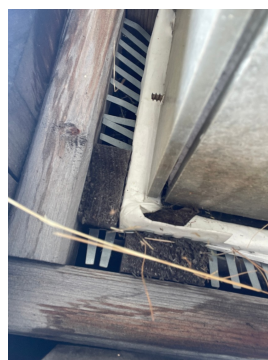
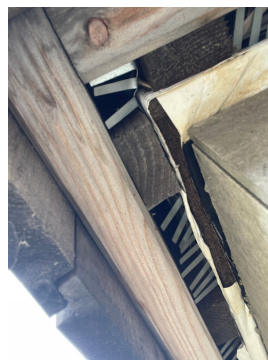
Ved stikkprøver er det registrert stedvis avvik på musebånd (store glipper mellom metallbånd)

Ved stikkprøver ble det registrert avvik på musebånd.

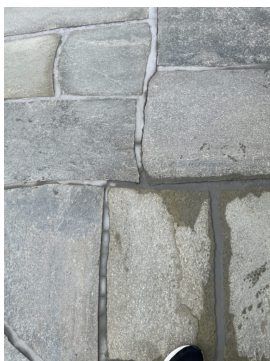
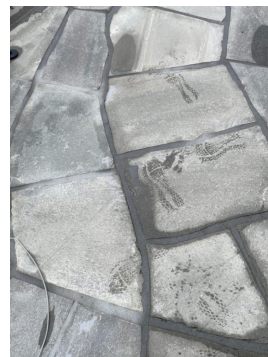
Det er registrert stedvis sprekker i fuger mellom heller.

Sprekker i mørtelfuger

Overflater fungerer, men bør holdes under oppsikt.

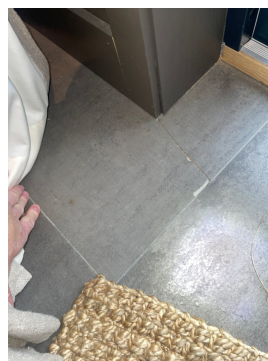
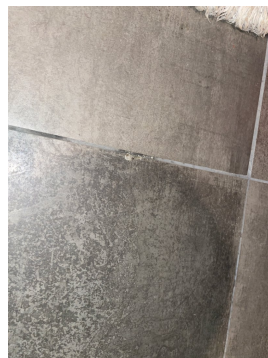
Det er registrert sprekk/skade i flis

Sprekk i flis og skade i fug.

Det bør gjøres nærmere undersøkelser og lokal utbedring.

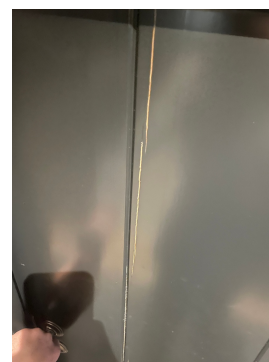
- Det er påvist avvik som tilsier at det bør foretas tiltak på enkelte dører. Synlig sprekker i treverk på enkelte dører.

Sprekker i treverk.

Dører fungerer med registrerte avvik.

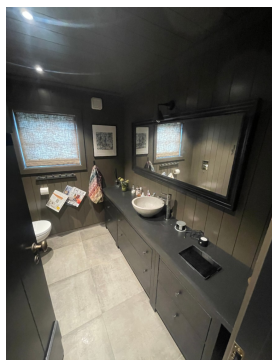
Trepanel i våtzone til servant.

- Uegnede materialer må fuktbeskyttes/utskiftes.

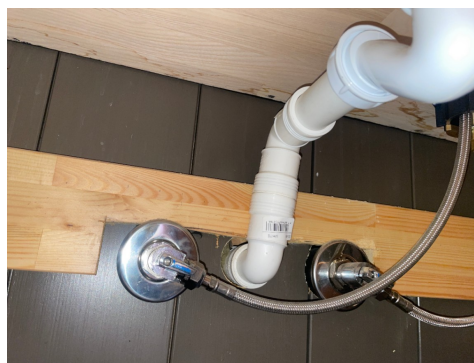
Trepanel i våtzone til servant. Tettesjikt er ikke registrert.

- Uegnede materialer må fuktbeskyttes/utskiftes.

Innhent dokumentasjon på membran/tettesjikt, om mulig.

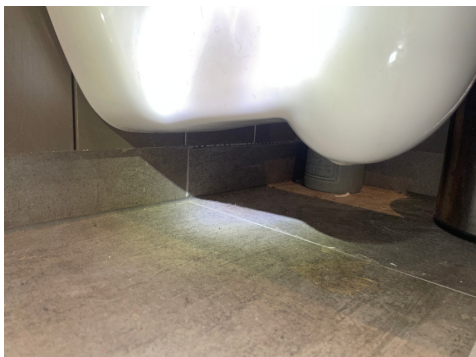
- Det er ikke påvist tilfredsstillende løsning for å synliggjøre lekkasje fra innebygget sistene.
- Det er påvist andre avvik:

Det er ikke påvist tilfredsstillende løsning for å synliggjøre lekkasje fra innebygget sistene.

Ikke kjent om løsning/type klosett har etablert saftybag eller annen lekkasjesikring. Løsning på vegghengt toalett må dokumenteres.

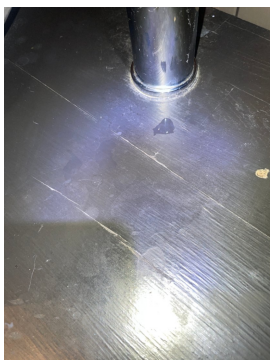
Registrert mindre sprekker i overflatebehandling på benkeplate ved servant.

Sprekker i overflatebehandling.

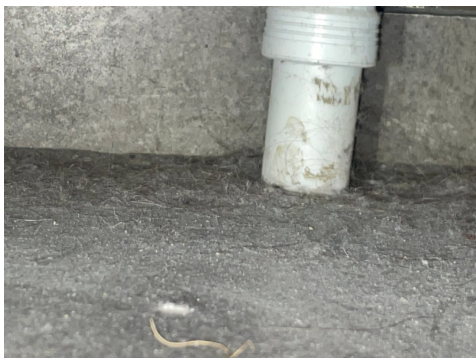
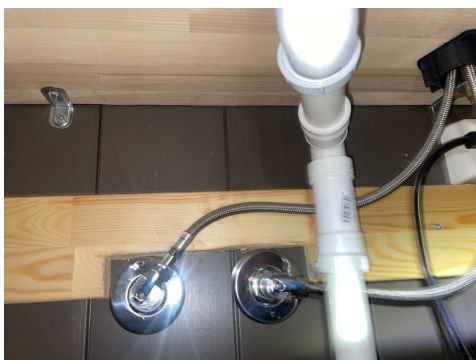
- Det er påvist mangelfull/feil utførelse rundt rørgjennomføringer e.l. som gir fare for fukt i konstruksjonen i våtsone.
- Det er uegnede materialer i våtsoner.

Avvik på rørgjennomføring i gulv er registrert på avløp fra servant hvor det ikke er ført tettesjikt opp på rørgjennomføring. Det kan ikke konstanteres tettesjikt rundt rørgjennomføring i våtsone vegg. Det er benyttet trepanel i våtsone.

Manglende tettesjikt på rørgjennomføring.

- Uegnede materialer må fuktbeskyttes/utskiftes.
- Løsningen/utførelsen rundt rørgjennomføringer gir fare for fukt inn i konstruksjoner.

- Det må foretas lokale tiltak for å utbedre utettheter på våtrommet.

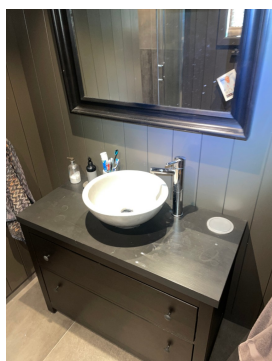
Trepanel i våtsone

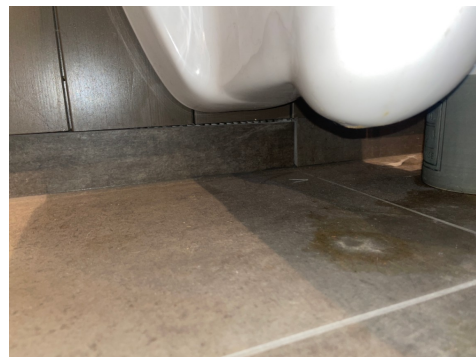
- Det er ikke påvist tilfredsstillende løsning for å synliggjøre lekkasje fra innebygget sistene.

Det er ikke påvist tilfredsstillende løsning for å synliggjøre lekkasje fra innebygget sistene.

- Det må gjennomføres ytterligere undersøkelser.

Ikke kjent om løsning/type klosett har etablert saftybag eller annen lekkasjesikring. Løsning på vegghengt toalett må dokumenteres.

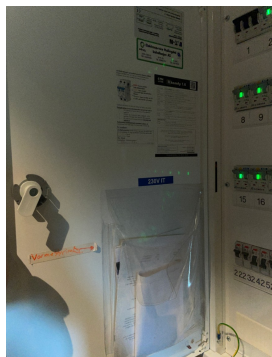
Jeg har ikke registrert avvik på el-anlegg. Det er ikke kursfortegnelse i skap og denne bør henges opp.  
Dette er en forenklet kontroll begrenset til de spørsmål og undersøkelser som forskrift til avhendingslova (tryggere bolighandel) § 2-18 inneholder. Dette kan ikke sammenlignes med en kontroll utført av offentlig myndighet (Det lokale eltilsyn) eller registrert elektrovirksomhet, og en bygningssakkyndig har verken kompetanse eller lov til å foreta en slik kontroll. Tilstandsgraden er vurdert ut fra den forenklete og begrensede kontrollen som forskriften inneholder. El-anlegget kan ha feil og mangler som en slik forenklet undersøkelse ikke vil avdekke. Vær derfor oppmerksom på denne risikoen, og søk videre veiledning eller få en fullstendig kontroll utført av registrert elektrovirksomhet

Mangler kursoversikt.

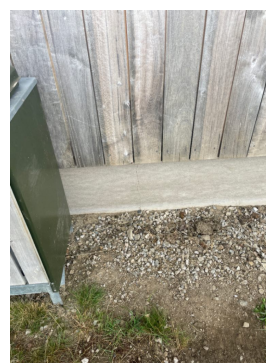
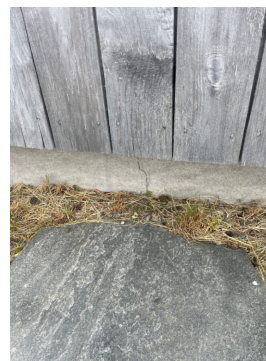
- Grunnmuren har sprekkdannelser.

Sprekk i fibersementplate

Forholdene bør holdes under oppsikt og utbedringer må vurderes om forholdene skulle endre seg.
