## SALGSOPPGAVE

### BOLIGEIENDOM - SKODJE

Eiendommen gnr. 523, bnr. 110 som ligger i Ytreskodjevegen 62 – 6260 Skodje.

# Tilstandsrapport

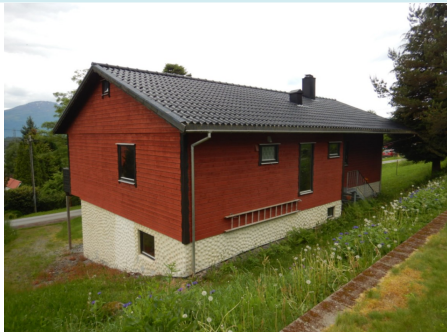
Yttertak er tekket med metallpanner. Taktekking er omlagt siden byggeår, men ukjent når dette er gjort. Siden taket (takkonstruksjon, taktekking og skorstein) kun er observert fra bakkenivå, er vurderingen begrenset av dette. Det er ikke sikkerhetsmessig forsvarlig å bevege seg ut på taket. Selv om det ikke er avdekket skader under befaringen, betyr ikke dette at det ikke foreligger skader som en besiktigelse på taket kan avdekke. Vær oppmerksom på denne risikoen. En undersøkelse av taket kan utføres av en fagperson under tilstrekkelige sikkerhetsforhold.

- Når taktekking og undertak begynner å bli gamle, øker risikoen for lekkasjer, noe som kan føre til omfattende og kostbare reparasjoner av underliggende konstruksjoner dersom en ikke foretar tiltak på konstruksjonene før dette oppstår.

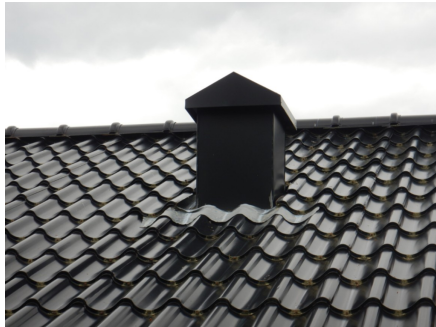
- Det er påvist avvik i beslagløsninger.
- Mer enn halvparten av forventet brukstid er passert på renner/nedløp/beslag.

Deler av blykrans på beslag rundt luftehatt på yttertak ligger lavere enn taktekking rundt og har dårlig avrenning. Det kan være skader på blykappe.

- Avvik i beslagløsninger må utbedres.
- Overvåk tilstanden jevnlig. For å få tilstandsgrad 0 eller 1 må beslag/renner/nedløp skiftes ut, men tidspunktet for når dette er nødvendig er vanskelig å si noe om.

Beslag rundt luftehatt må undersøkes nærmere og eventuelt montere nytt beslag og blykappe.

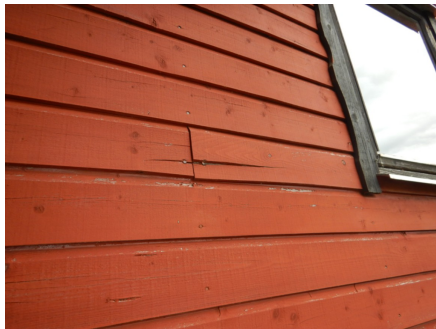
Bordkledning har overflateslitaser og stedvise sprekker.

- Det må foretas tiltak for å lukke avviket.
- Musesperre må etableres.

Det vil være påregnelig med lokale utbedringer og overflatebehandling av fasader.

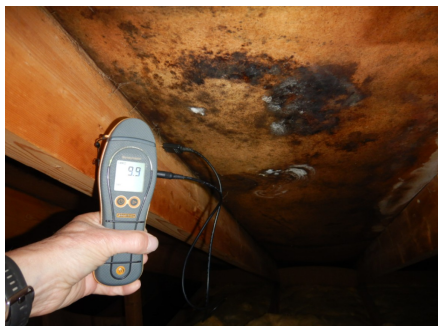
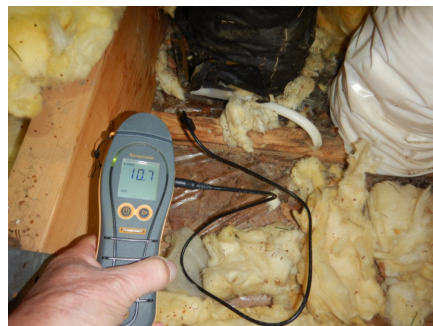
- Det er påvist fuktskjolder/skader i takkonstruksjonen.

Det er fuktmerker i takkonstruksjon, spesielt rundt takgjennomføring til luftehatt. Det er utført fuktmålinger med Protimeter uten å avdekke unormale forhold, men det har vært fukt i både su-takplater og himlingsplater.

Det må utføres lokale utbedringer. Blykrans og beslag rundt luftehatt må kontrolleres og eventuelt utskiftes, jmf kommentar angående "Beslag".

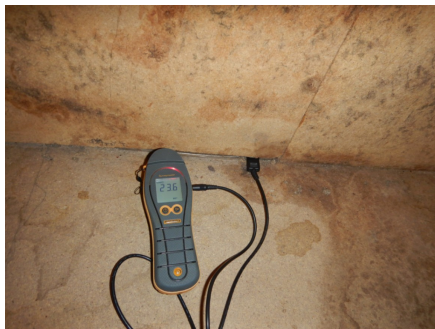
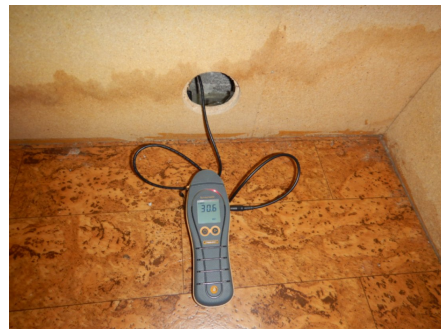
Målingene viser at det er fuktgjennomtrenging i grunnmur under terreng med forhøyet fuktighet i treverket i utforet vegg. Dette kan gi økt risiko for råte - og muggsoppangrep over tid, som kan påvirke konstruksjonen og innemiljøet. Det anbefales derfor nærmere utredning og eventuelle tiltak for å redusere fuktbelastningen. Asfaltapp er ikke tilstrekkelig diffusjonsåpen, noe som kan føre til at fukt fra grunnmuren trekker videre inn i veggkonstruksjonen og utlektingen. Dampspærre (plast) bak veggplater gjør at eventuell fuktighet blir innestengt. Det anbefales å rive utforet vegg mot grunnmur for å få oversikt over forholdet.

**Kostnadsestimat: 20 000 - 100 000**

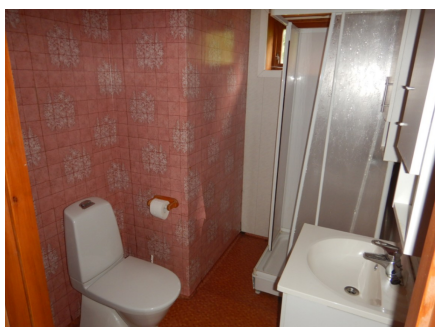
- Våtrommet må totalrenoveres. Alle forhold med tettesjikt, våtsone, sluk m.m. må dokumenteres.
- Manglende oppgradering av våtrommet medfører høy risiko for at konstruksjonene ikke vil tåle vanlig bruk av vann eller lekkasjer. Dette kan føre til fuktskader på tilstøtende konstruksjoner.

**Kostnadsestimat: 20 000 - 100 000**

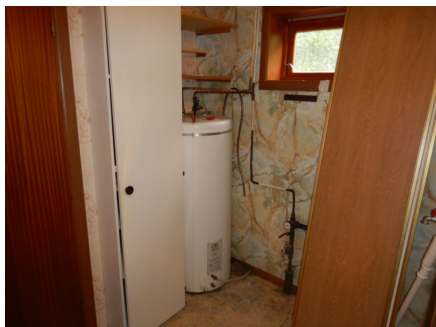
- Våtrommet har behov for omfattende oppgraderinger. For å sikre en løsning som oppfyller gjeldende krav, bør tettesjikt, sluk og røropplegg oppgraderes og dokumenteres.
- Manglende oppgradering av våtrommet medfører høy risiko for at konstruksjonene ikke vil tåle vanlig bruk av vann eller lekkasjer. Dette kan føre til fuktskader på tilstøtende konstruksjoner.

**Kostnadsestimat: 20 000 - 100 000**

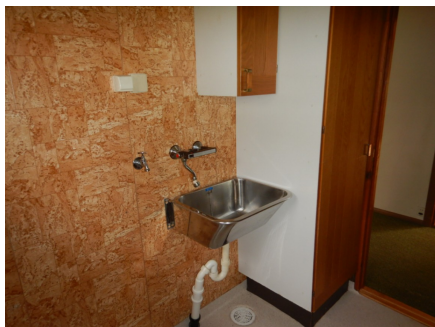
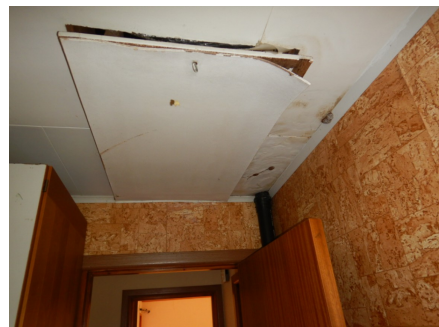
- Våtrommet må totalrenoveres. Alle forhold med tettesjikt, våtsone, sluk m.m. må dokumenteres.
- Manglende oppgradering av våtrommet medfører høy risiko for at konstruksjonene ikke vil tåle vanlig bruk av vann eller lekkasjer. Dette kan føre til fuktskader på tilstøtende konstruksjoner.

**Kostnadsestimat: 20 000 - 100 000**
