# Tilstandsrapport

Enebolig

Rávttebelgeainu 2045, 9840 VARANGERBOTN

Oppdragsnr.: 22025-1263

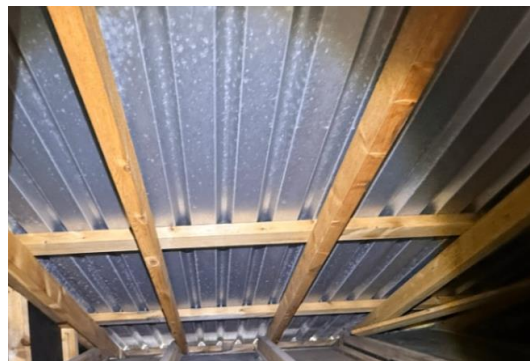
- Taktekingens alder er ukjent, og det er ikke benyttet vanntett sjikt under platene, noe som øker risikoen for fuktskader dersom det oppstår utettheter i takplater eller beslag.
- Det er utført en provisorisk utbedring med presenning opp under taktekingen, se bilde. Årsak er ikke kjent, men dette er en klar indikasjon på utett tak.

Ingen undertak

- Det bør gjennomføres en grundig undersøkelse for å avdekke årsaken til lekkasjen og omfanget av skaden. Nødvendige utbedringer må utføres for å sikre tett tak, da utetthet kan føre til fuktskader, råte og redusert levetid på takkonstruksjonen.

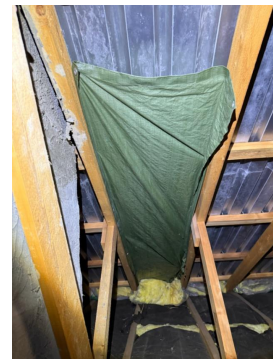
Provisorisk utbedring med presenning.

- Det anbefales å etterisolere rør, ventilasjonskanaler og andre aktuelle installasjoner for å redusere kondensdannelse og fuktbelastning.
- Det bør gjennomføres en grundig undersøkelse for å avdekke årsaken til lekkasjen og omfanget av skaden. Nødvendige utbedringer må utføres for å sikre tett tak, da utetthet kan føre til fuktskader, råte og redusert levetid på takkonstruksjonen.

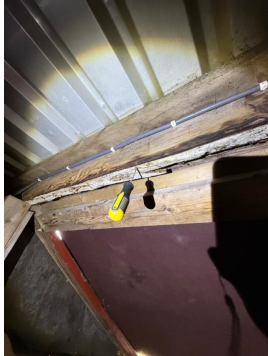
Råteskader i takkonstruksjonen

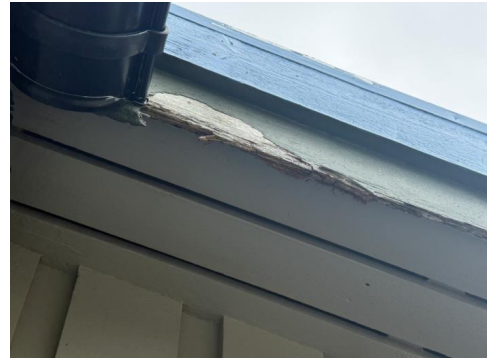
Råteskader over hovedytterdør

Kostnadsestimatet er for utbedring av påviste TG3-avvik: Råteskadet endebord over hovedytterdør må skiftes ut, og overgangen mellom hovedtaket og taket over inngangspartiet må utføres fagmessig for å unngå framtidige skader i trevirke.

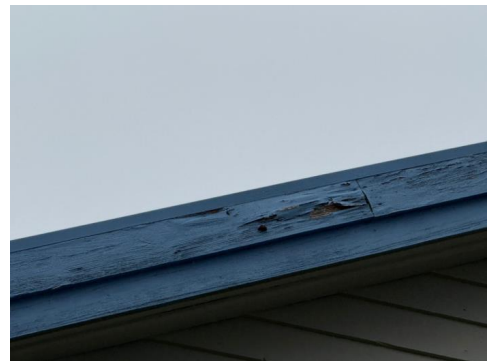
Indikasjon på råteskader i endebord på hovedtaket

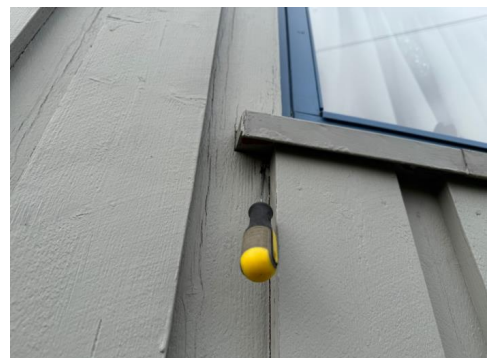
Råteskade i kledningsbord

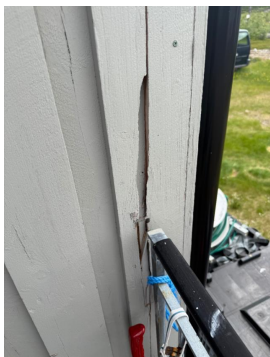
Skade i kledningsbord ved trappa

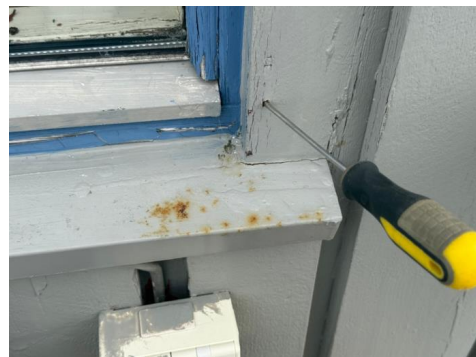
Råteskade i trevirke som er lagt helt ned på beslaget på det nederste vannbrettet

I forbindelse med utskifting av råteskadet trevirke, bør bakenforliggende konstruksjoner undersøkes for skader.

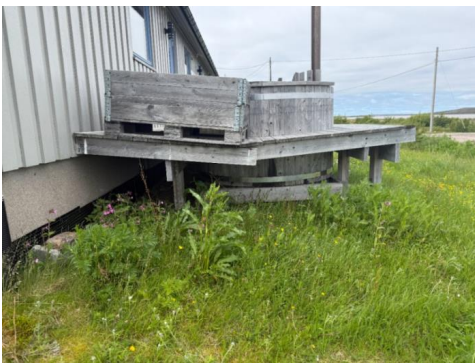
Store deformasjoner i konstruksjonen ved stampen

Kostnadsestimatet er for utbedring av deformasjoner.

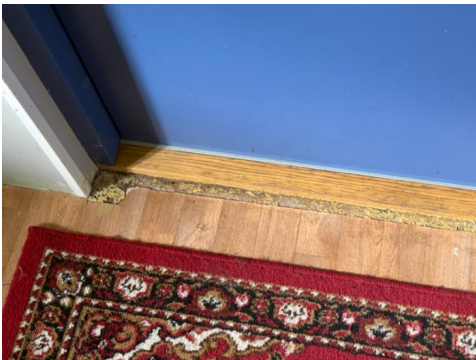
Mangler del av gulvoverflate ved hovedytterdøra

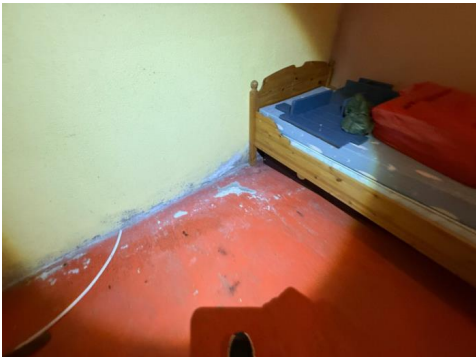
Avflassinger på malt betonggulv i kjelleren

Sprekker, malingsavflassing og misfarging på betonggulv i kjelleren bør utbedres for å forhindre videre forringelse og mulig fuktinntrenging, som kan føre til skader på konstruksjonen over tid.

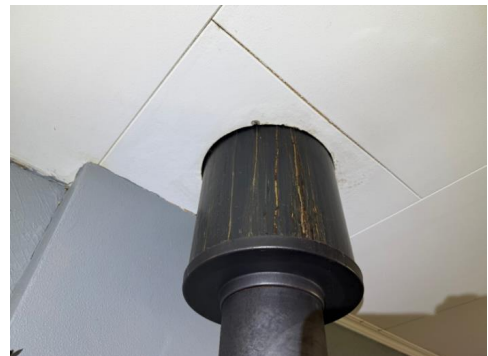
Svellinger i himlingsplate og rennemerker fra pipen

- Himlingsplater med svellinger kan utbedres. Det bør gjennomføres nærmere undersøkelser for å avdekke årsaken til fuktinntrengningen fra pipen, og eventuelle skader på pipebeslag eller andre tetningspunkter bør utbedres. Konsekvensen av å ikke utbedre dette er økt risiko for videre fuktskader, råte og soppdannelse i konstruksjonen, samt forringelse av innemiljøet.
- Saltutslag og avskallinger på vegger i kjelleren bør undersøkes nærmere for å avdekke årsak, og nødvendige tiltak bør iverksettes for å hindre videre fuktskader og forringelse av innemiljøet.
- Det bør monteres nytt listverk der dette mangler, og eventuelle merker i himlingene bør utbedres for å oppnå et tilfredsstillende estetisk resultat. Konsekvensen av å ikke utbedre dette er redusert visuell kvalitet og helhetsinntrykk av rommene.

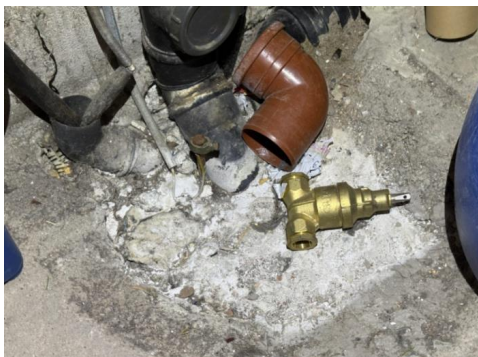
Gulv rundt rørgjennomføringer.

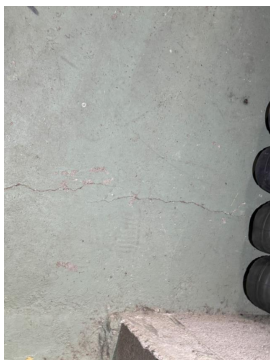
Sprekker i betonggulv

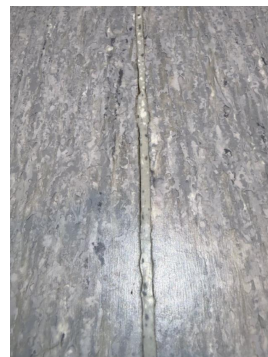
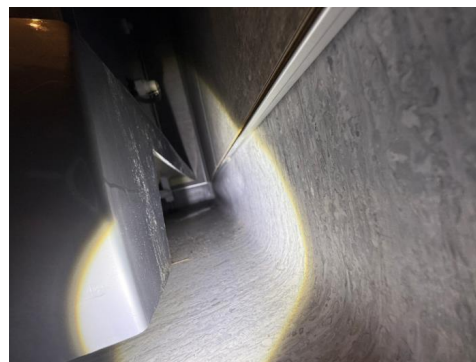
Manglende synlige fuger kan bety at det også mangler fugemasser andre steder som produsenter krever for at produktet skal tilfredsstillende krav til tettesjikt.

Mangler fuger i nederkant av våtromsplater i våtsoner

Det anbefales at arbeidet kontrolleres nærmere og utbedres av fagperson for å redusere risikoen for fremtidige skader.

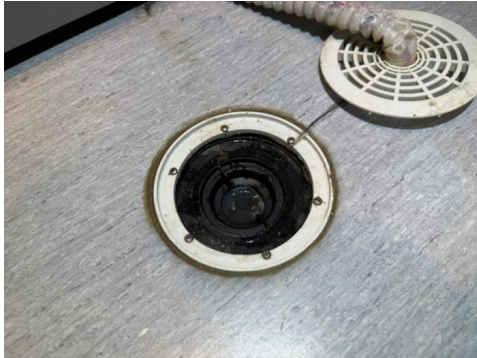
Synlig sluk på gulvet

- Det bør etableres tilgang til området under badekaret for inspeksjon og vedlikehold av sluk. Manglende tilgang og usikkerhet om slukets tilstedeværelse medfører økt risiko for skjulte lekkasjer og fuktskader, samt vanskeliggjør nødvendig rengjøring og kontroll.

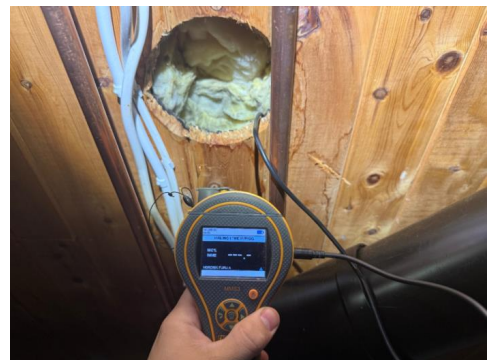
Fuktmåling i åpning i himling i underliggende rom er foretatt, uten å påvise unormale forhold. Måleresultatet var 0–6 %, som er tørt.

Fuktmåling i åpning i underliggende himling.

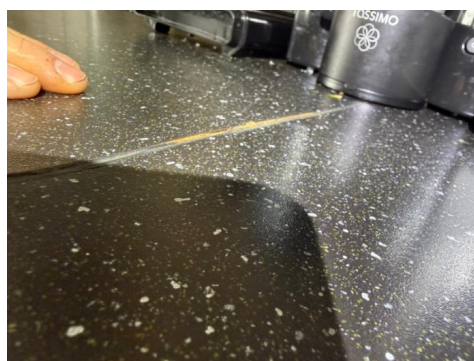
Svelling i skjøt

- Kjøkkenbenken bør utbedres med vanntett fuge i skjøt. Konsekvensen av å ikke utbedre dette er økt risiko for fuktskader og redusert levetid på benkeplaten.
- Det anbefales å vurdere utskifting av porselensvasken for å unngå videre oppsprekking og potensiell lekkasje, som kan føre til fuktskader i omkringliggende konstruksjon.

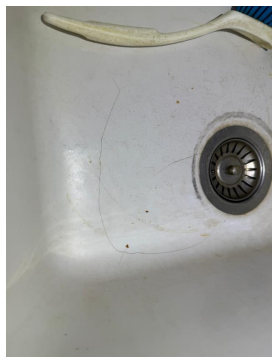
Riss i porselenet

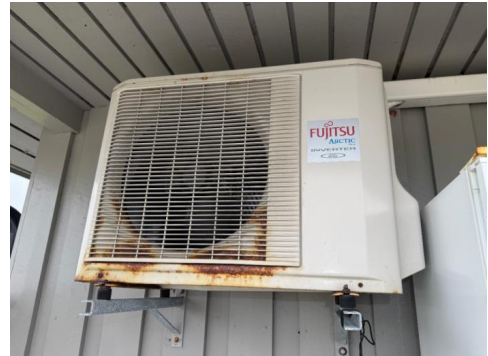
Utedel

Korrosjon kan føre til redusert levetid, funksjonssvikt og i verste fall sammenbrudd av varmepumpens utedel, noe som kan medføre økte kostnader og redusert oppvarmingseffekt.

- Det bør gjennomføres tiltak for å utbedre eller begrense korrosjonen på utedelen, for eksempel ved rengjøring, behandling eller utskifting av berørte deler.

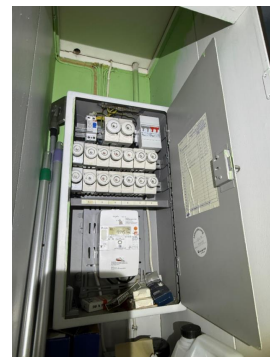
Sikringsskap i vindfang tilliggende badet

- Manglende samsvarserklæring øker sannsynligheten for at det elektriske anlegget er utført av ufaglærte og at anlegget har feil og mangler. Dette øker fare for brann- og støt og kan i verste fall utgjøre fare for liv og helse. Det kan i tillegg medføre utbedringskostnader. Det er derfor behov for at en kvalifisert elektrofaglig person kontrollerer det elektriske anlegget.

- Behov for kontroll av det elektriske anlegget indikerer usikkerhet rundt tilstand og sikkerhet. Eventuelle feil eller mangler kan medføre økt risiko for brann, elektrisk støt og skade på utstyr. Det elektriske anlegget må kontrolleres av kvalifisert elektrofaglig person. Eventuelle avvik bør utbedres for å sikre en trygg og forskriftsmessig installasjon.
