# Tilstandsrapport

Enebolig

Ringveien 4, 9770 MEHAMN

Oppdragsnr.: 22025-1261

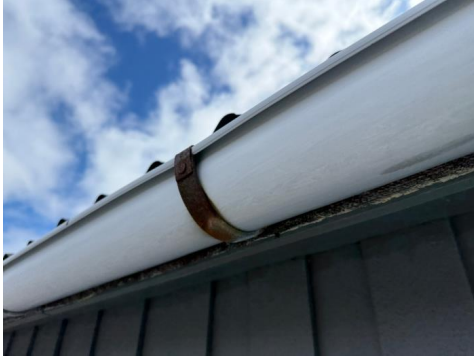
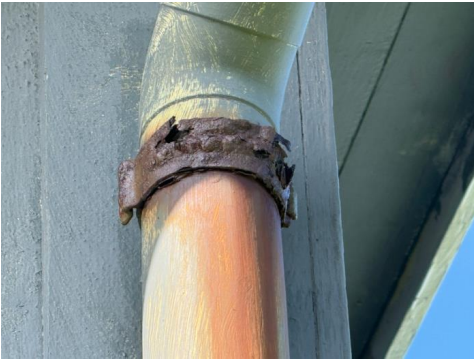
- Det er ikke tilfredsstillende bortledning av vann fra taknedløp ved grunnmur, og det mangler nedløp på garasje-delen, og det mangler deler
- Takstige (stigetrinn for feier) har synlig rustede skruer i innfestingen i taket.
- Fester for takrenner har synlige rustdannelser.
- Det mangler snøfangere på hele eller deler av taket. Takvinkel og type taktekking tilsier at det på grunn av sikkerhet foreligger krav til snøfangere

Rustede innfestinger

- Rustede skruer i innfestingen av takstigen bør skiftes ut for å hindre svekkelse av festet og redusere risikoen for at stigen løsner, noe som kan medføre fare for personskade ved bruk og skade på taket.
- Fester for takrenner med synlige rustdannelser bør utbedres eller skiftes ut for å hindre videre korrosjon og svekkelse av festene. Dersom tiltak ikke iverksettes, kan dette føre til at takrennene løsner eller får redusert funksjon, noe som kan medføre vannskader på fasade og grunnmur.
- Manglende snøfangere kan føre til ras av snø og is fra taket, med fare for skade på personer, eiendom og installasjoner.

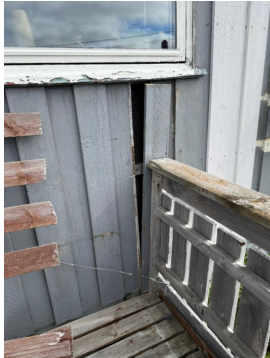
Skade på kledning pga. skjev terrasse.

- Dersom dette ikke utbedres, kan det føre til fuktinntrengning, råte og redusert levetid på veggkonstruksjonen.

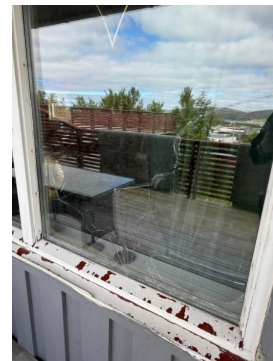
Stuevindu med sprukket glass

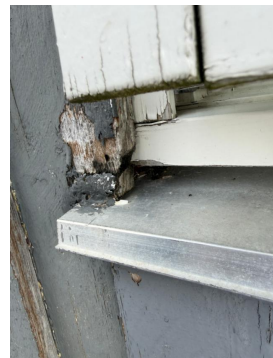
Trekledningsbord lagt helt ned på det nederste vannbrettet

Det bør også etableres puss eller beslag i overgangen mellom vindu og grunnmur for å hindre vanninntrenging. Konsekvensen av manglende utbedring er økt risiko for fuktskader, råte og redusert levetid på vinduet og tilstøtende konstruksjoner.

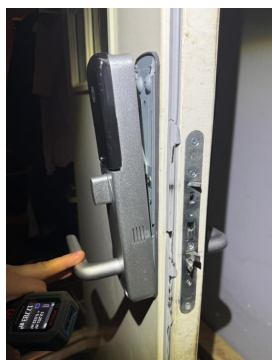
Løs låskasse på hovedytterdøra til boligen

- Vanskelig betjening kan tyde på slitasje eller skjevheter, og kan føre til redusert funksjon og tetthet.
  - Det anbefales å justere, vedlikeholde eller utbedre dører for å sikre normal funksjon.
  - Garasjeporten bør kontrolleres og eventuelt justeres eller repareres for å sikre normal funksjon. Dersom problemet ikke utbedres, kan det føre til ytterligere slitasje på port og portåpner, samt redusert brukervennlighet og økt risiko for driftsstans.
  - Hengsler bør skiftes ut, eller rustdannelser på hengsler bør fjernes og overflatene behandles for å hindre videre korrosjon og forlenge levetiden på døren.
- Dersom tiltak ikke utføres, kan dette føre til redusert funksjon, svekket sikkerhet og behov for utskifting av hengsler eller dør på sikt.

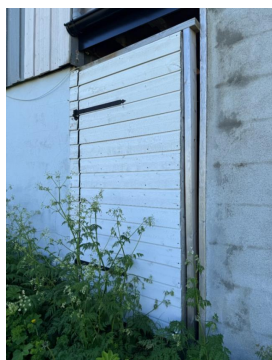
Løs ramme til bakdør

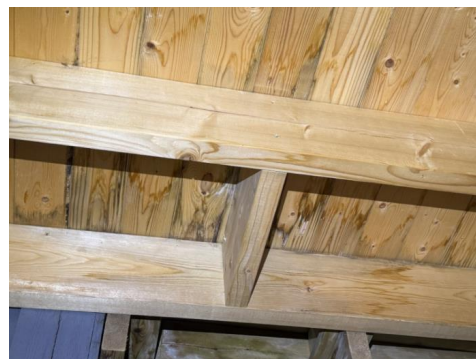
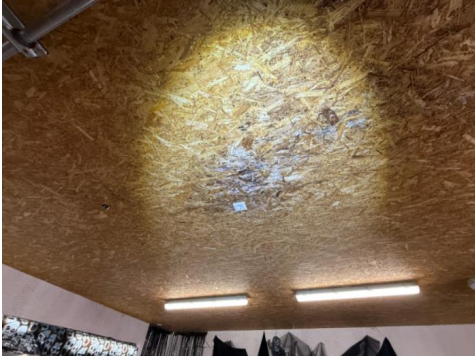
Fuktskjolder synlige fra undersiden

Merk at det på grunn av manglende dokumentasjon, kan være feil i utførelse eller at det er benyttet feil produkter, og kan medføre større utbedringskostnader. Dette er noe som krever nærmere undersøkelser.

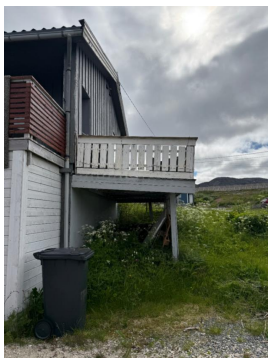
Skjev konstruksjon

Konstnadsestimatet er for påviste TG3-avvik: Råteskadede opplagingsstolper må skiftes ut, og nye stolper må fundamenteres slik at det ikke oppstår råteskader. Eventuelt kan terrassen fjernes.

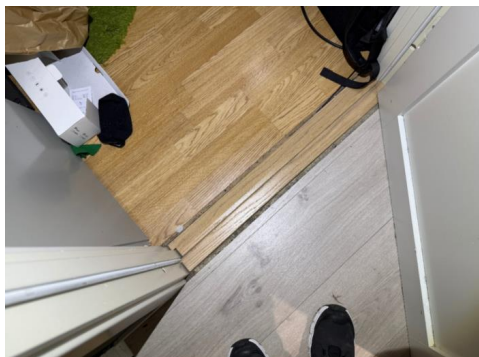
Manglende fuger/overgangslister

- Skader i gulv og gulvoverflater bør utbedres for å hindre videre forringelse og opprettholde funksjon og estetikk. Skader i betonggulvet i garasjen bør undersøkes nærmere for å avdekke årsak og vurdere behov for reparasjon, da slike skader kan utvikle seg og føre til ytterligere skader eller redusert bæreevne. Hakk og riper i gulv i boligen har lav konsekvensgrad, men kan utbedres ved behov for å forbedre utseende og brukskvalitet.
- Fugene bør utbedres for å hindre videre oppsprekking og redusere risikoen for fuktskader eller løs flis over tid.
- Det bør vurderes å utbedre eller skifte ut gulvet på kjøkkenet for å hindre videre skade og redusere risiko for fuktskader og muggutvikling. Konsekvensen av å ikke utbedre er økt risiko for ytterligere skade på gulv og underliggende konstruksjoner, samt redusert brukskvalitet.

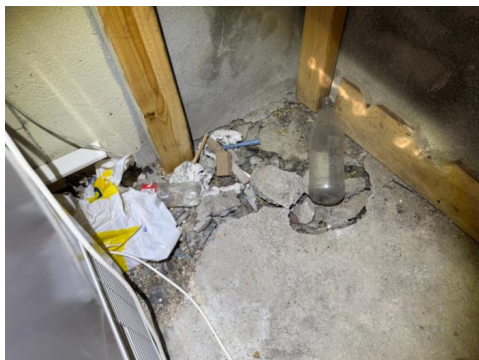
Skadet betonggulv i garasjen i boligen

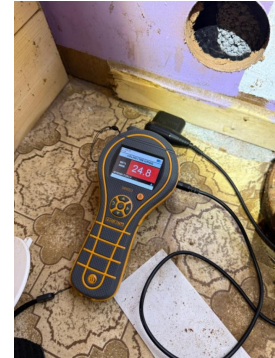
- Høyt fuktnivå og bruk av papp i trekonstruksjonen gir økt risiko for utvikling av fuktskader, mugg og råte over tid.
- Det påviste fuktnivå gir grunn til å overvåke konstruksjonen jevnlig for å se utvikling over tid, og eventuelt foreta tiltak for å unngå fuktskader.
- Det anbefales å avdekke årsak til fukt og iverksette tiltak for å redusere fuktbelastningen, samt følge med på utviklingen. Tiltak med drenering rundt grunnmur kan ikke utelukkes.
- Fuktgjennomtrenging kan føre til oppfukting av gulv og tilstøtende konstruksjoner, med risiko for fuktskader og dårlig innneklima.
- Det anbefales å avdekke årsak til fuktinntrenging og iverksette tiltak for å redusere fuktbelastningen, som forbedret drenering eller fuktsikring.
- Det bør iverksettes tiltak for å utbedre fuktgjennomtrenging i kjellermur, for eksempel ved å forbedre drenering og fuktsikring utvendig.

Målinger i utforet vegg mot grunnmur påviser høyt fuktinnhold i trevirke.

Konsekvensen av manglende tiltak er økt risiko for videre fuktskader, forverring av råteskader og mulig skade på bygningsdeler og innemiljø.

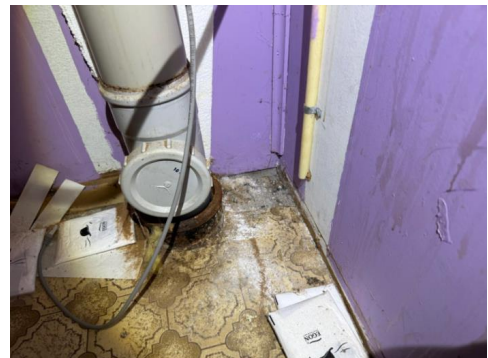
Synlig saltutslag i gulvoverflate ved utforet vegg mot grunnmur.

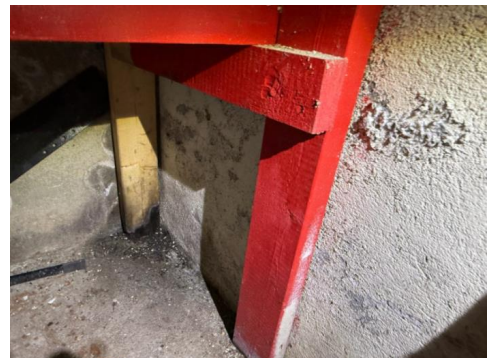
Synlig råte i møblelement, og saltutslag på vegger i garasjen i boligen

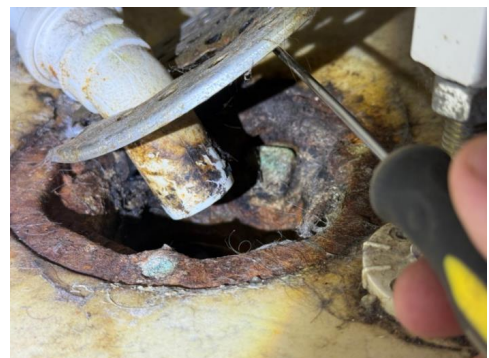
- Det er eldre soilsluk med rust. Stor fare for utettheter som medfører fare for fuktskader i konstruksjoner.

Eldre soilsluk med rust

- Våtrommet må totalrenoveres. Alle forhold med tettesjikt, våtsone, sluk m.m. må dokumenteres.

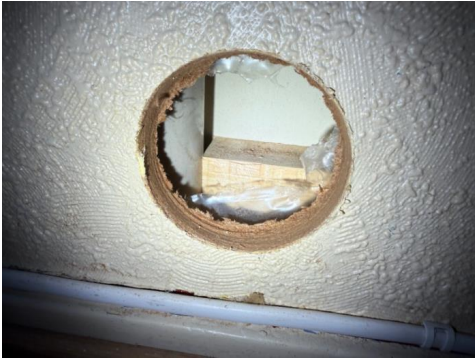
Hulltaking

Fuktmåling ved hulltaking er foretatt fra tilleggende soverom, uten å påvise unormale forhold. Måleresultat var 0-6 %, som er tørt.

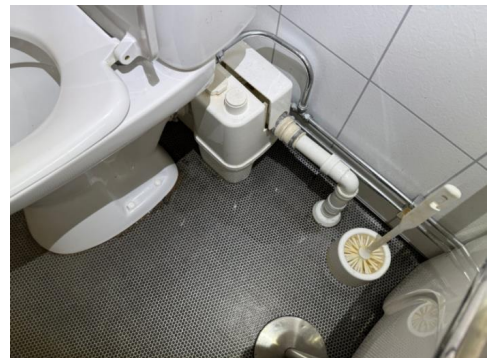
Kverna

Kostnad for ny kvern, arbeidstimer, kjøring og utstyr kan komme på overkant av kr 20 000.

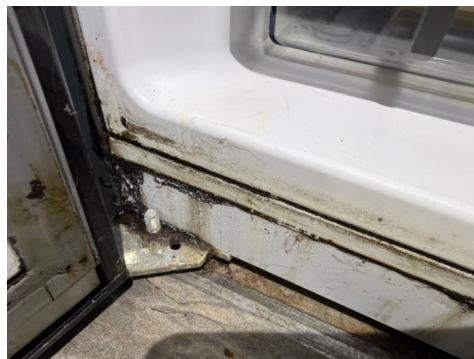
Lekkasje fra kjøleskapet

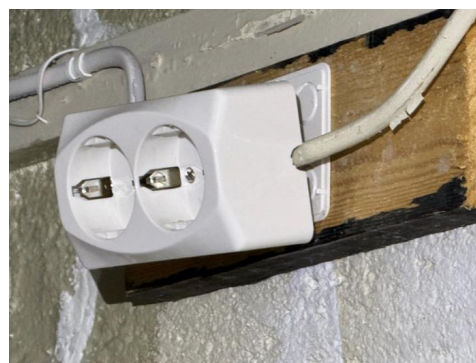
- ⚠ Avvik:
  - Det er synlig løs stikkontakt i garasjen i boligen, som kan medføre støtfare, kortslutninger og brann
  - Sikringsskapet i den tilbygde garasjen er synlig ufaglig utført, noe som medfører støtfare og fare for kortslutninger og brann.

Løs stikkontakt

- Avvik bør utbedres av kvalifisert elektriker for å unngå støtfare, kortslutning og brann.

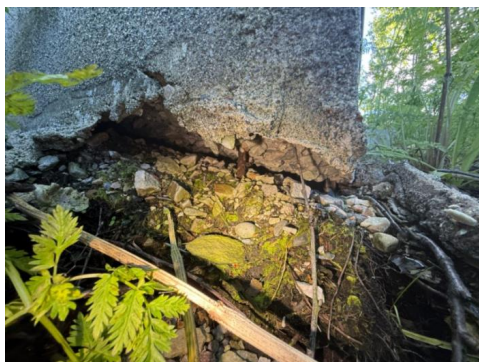
Utsig av masser og synlig eksponert armeringsjern.

Merk at det ikke er medtatt eventuelle utskiftninger av masser for å stabilisere eventuell ustabil grunn.

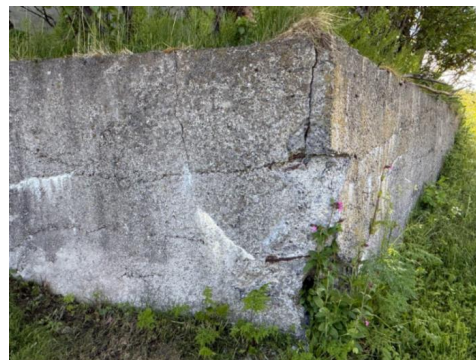
Synlige sprekker og skader, samt eksponerte armeringsjern

Kostnadsestimatet er for utbedring eller utskifting av forstøtningsmuren.
