# Tilstandsrapport

Boligbygg med flere boenheter

Kalbakkveien 49 B, 0953 OSLO

Befaringsdato: 31.08.2026

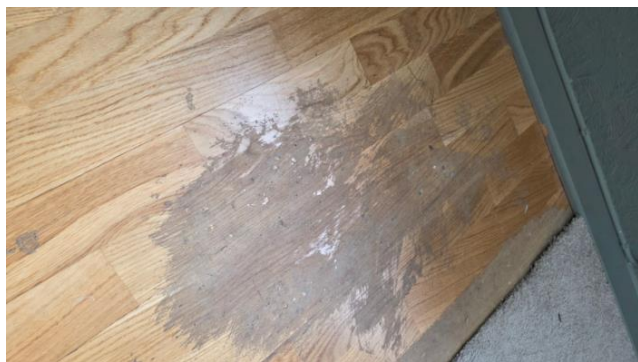
Ett soverom med eldre 3- stavs parkettgulv.

- Overflater har en del slitasjegrad utover det en kan forvente.

Eldre 3- stavs parkettgulv på ett soverom har sterke bruksslitasjer og bør fornyes.

Skadet parkett overflate på ett soverom.

- Det anbefales å vedlikeholde, reparere eller fornye overflater etter behov.

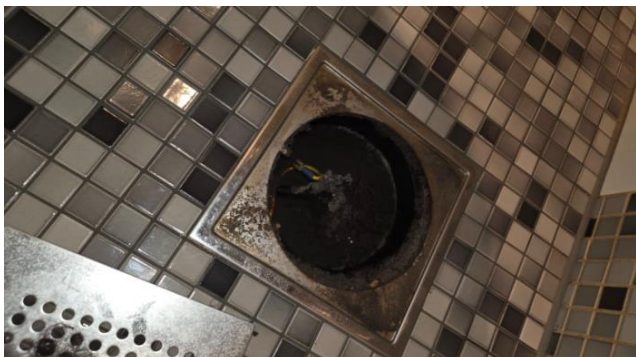
Hjelpesluk i dusjonen.

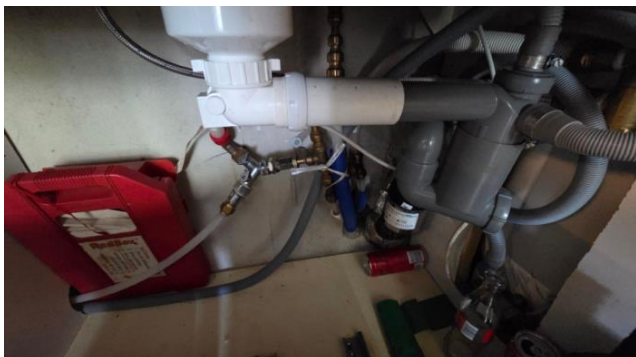
Bilde tatt i benkeskap under vask.

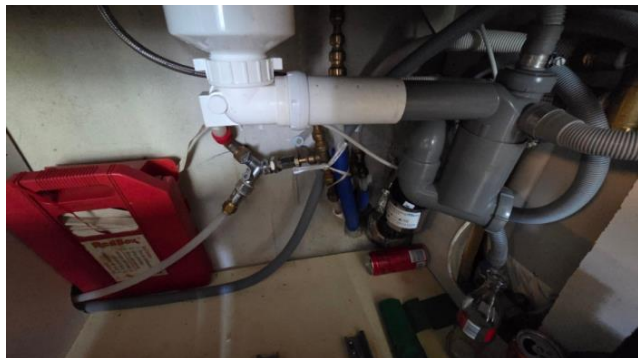
Vannrør i plast.

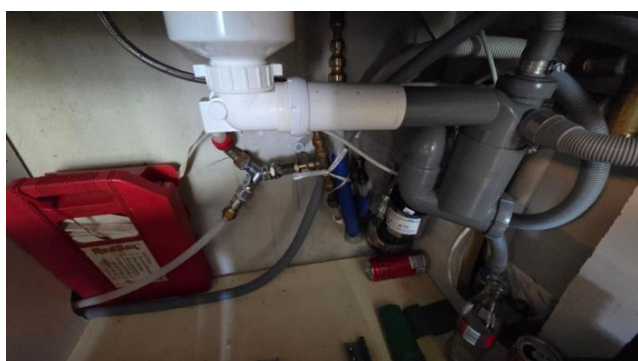
Plast avløpsrør i leiligheten.

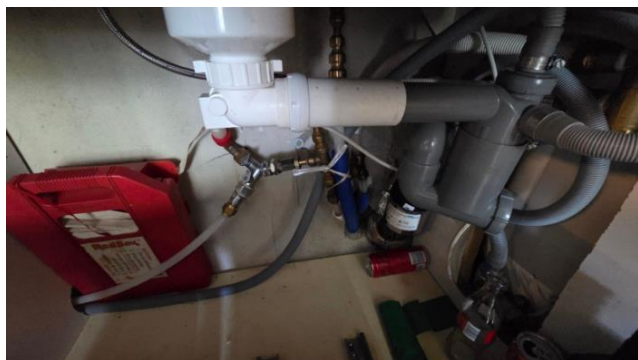
Brannslange i benkeskap på kjøkken.
