## Leilighet - 2 roms

Leikvangvegen - Breistein.

# Tilstandsrapport

Leikvangvegen 56, 5111 BREISTEIN

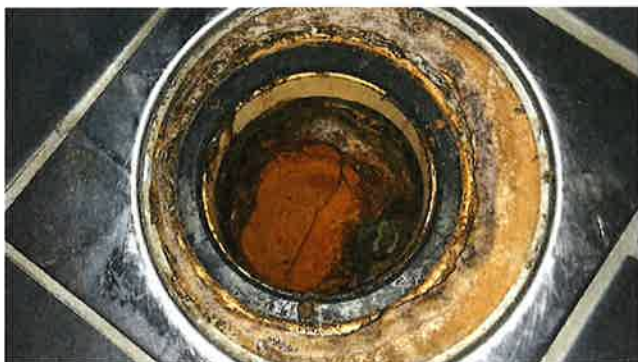
1. ETG. > BAD.

- Det er avvik:

- Mer enn halvparten av forventet brukstid er passert på slukløsningen. Eldre sluk av støpejern er ofte utsatt for rust som kan medføre lekkasjer. Eventuelle lekkasjer kan medføre fuktskader på tilliggende konstruksjoner. Overvåk tilstanden jevnlig. For å lukke avviket må slukløsningen skiftes ut og sannsynligvis må også membransjiktet skiftes/utbedres. Det er imidlertid vanskelig å si noe om tidspunktet for når dette er nødvendig. Sluket må sjekkes og rengjøres jevnlig.

- Mer enn halvparten av forventet brukstid er passert på membranløsningen. Det er viktig å merke seg at levetiden til en membran varierer basert på kvalitet, installasjon og bruk. Eldre membraner kan bli sprø og sprekke opp, noe som fører til at de mister sin vanntettende funksjon. Dette kan resultere i vannlekkasjer gjennom vegger og gulv og fuktskader. Overvåk tilstanden jevnlig. For å lukke avvik må tettesjiktet skiftes ut, men tidspunktet for når dette er nødvendig er vanskelig å si noe om.

- Ut i fra visuell observasjoner er det vanskelig å verifisere utførelsen rundt membran/tettesjikt (fuktsikring). Innhent dokumentasjon om mulig.

Bildet viser sluk.

Viser til vurderinger og eventuelle anbefalte tiltak som er nevnt over.

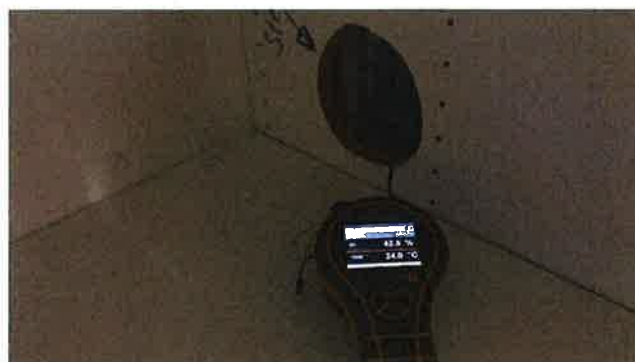
Fuktmåling ble foretatt i hull ved stoppekran, uten å avdekke unormale forhold i konstruksjonen.

Det er målt relativ luftfuktighet (RF) på 42,5 % ved 24,0°C.

Trefukt er ikke målt pga. manglende tilkomst.

Bilde viser måling av luftfuktighet (RF)
