NAF Bruktbiltest

Testdato
11.03.2025

Bilmerke	Hyundai	Motorstørrelse	cm ³
Modell	Kona	Motoreffekt	150 kW
Type	OSE	Aksler i drift	1
Registreringsnr.	EH27612	Drivstofftype	Elektrisk
Understellsnr.	TMAK581GFPJ104532	Kjøretøygruppe	101
Km.stand.	12912	Bruktimportert	Nei
Farge	Grå	Registreringsår	2023
Karosseritype	Flerbruksbil	Registrert første gang	28.09.2023
		Frist for neste EU kontroll	27.09.2027

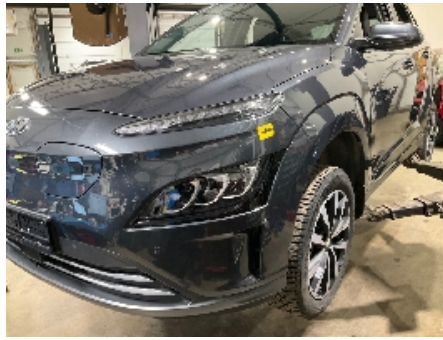
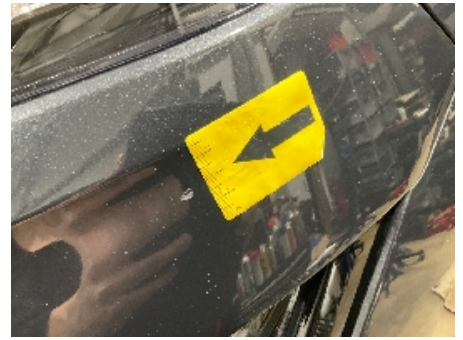
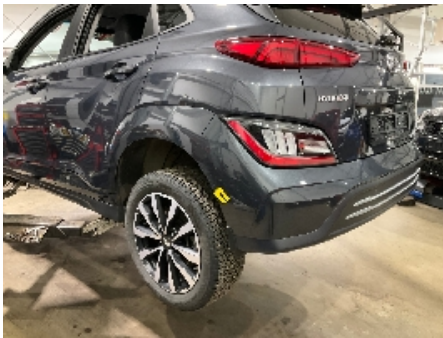
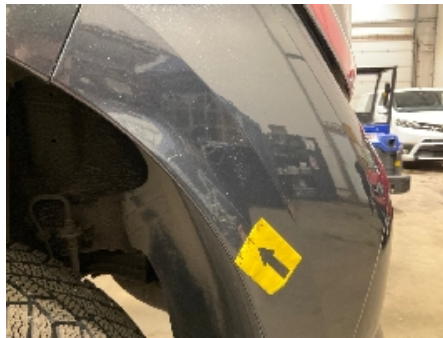
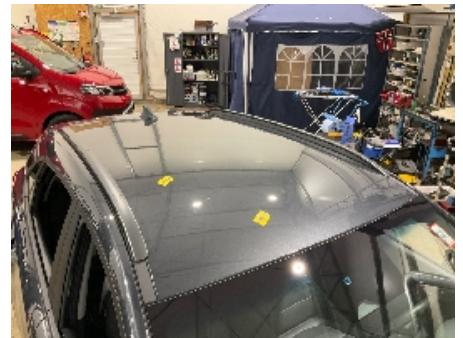
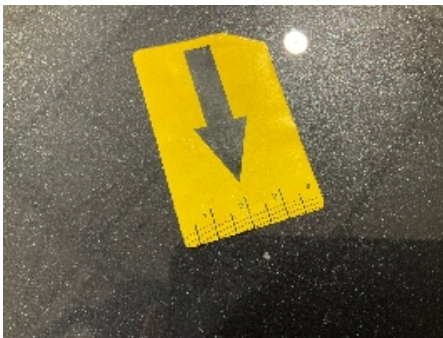
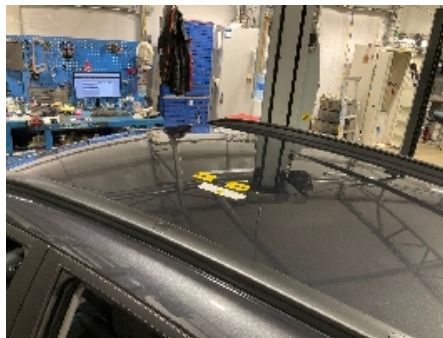
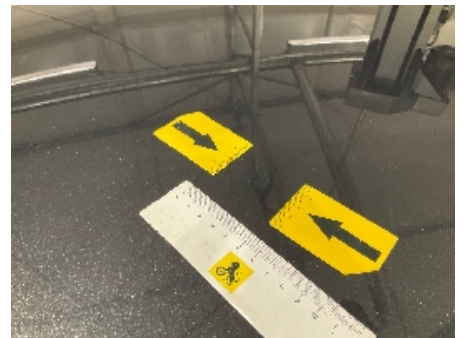
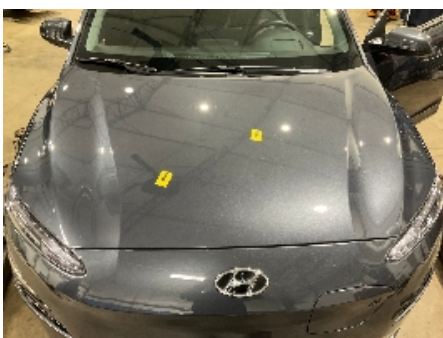
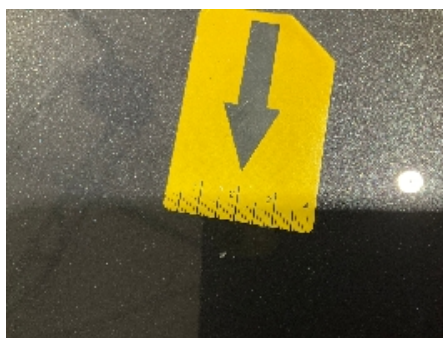
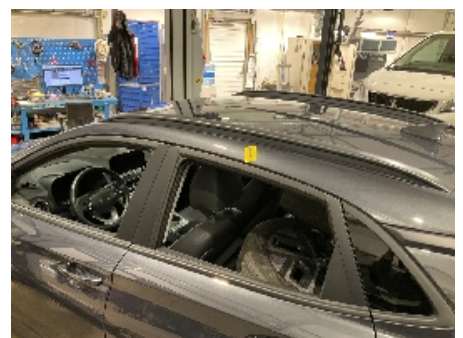
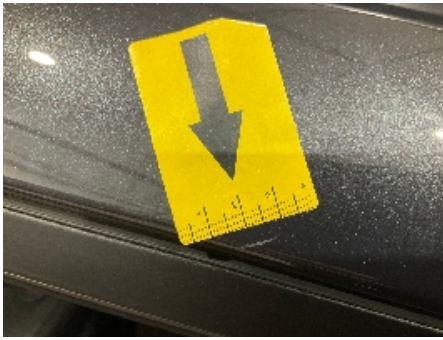
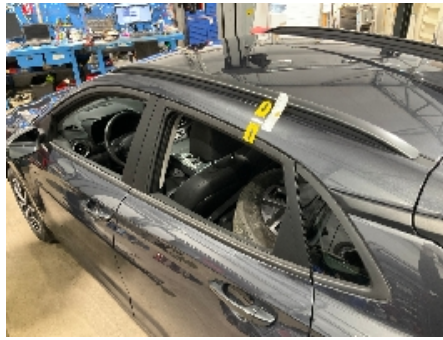
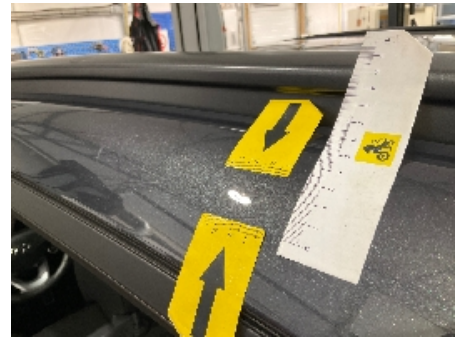
Ref.Id	Repareres	Resultat	Beskrivelse
86.2	Lakk / karosseri utvendig	Lakkriper:	Støtfanger bak
86.11		Steinsprut/lakksår	Støtfanger foran, Panser, Tak

26. Lakk / karosseri utvendig
