Tilstandsrapport

Enebolig

Hakastadvegen 14, 3540 NESBYEN

Befaringsdato: 19.05.2025

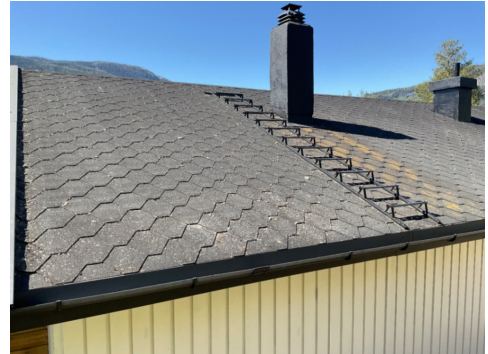
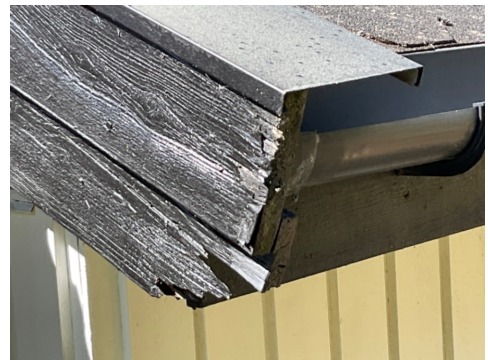
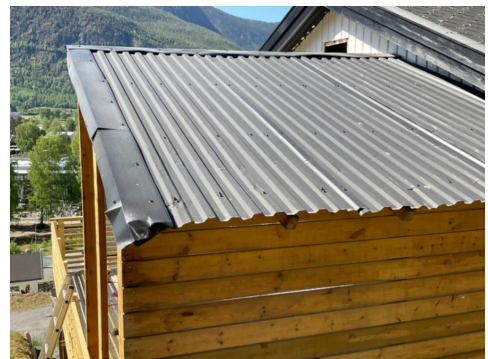
Registrerte litt mosedannelse på taktekke.
Registrerte att enkelte pappshingel har sprukket opp.
Registrerte bulker på stålplater og beslag over terrasse.
Registrerte slitasje og fuktskader på vindskibord.

- Tidspunkt for utskiftning av undertak nærmer seg.
- Overvåk tilstanden jevnlig. For å få tilstandsgrad 0 eller 1 må tekkingen skiftes ut, men tidspunktet for når dette er nødvendig er vanskelig å si noe om.
- Når takteking og undertak begynner å bli gamle, øker risikoen for lekkasjer, noe som kan føre til omfattende og kostbare reparasjoner av underliggende konstruksjoner dersom en ikke foretar tiltak på konstruksjonene før dette oppstår.
- Tidspunkt for utskiftning av takteking nærmer seg.

Fuktskadet treverk må skiftes ut.

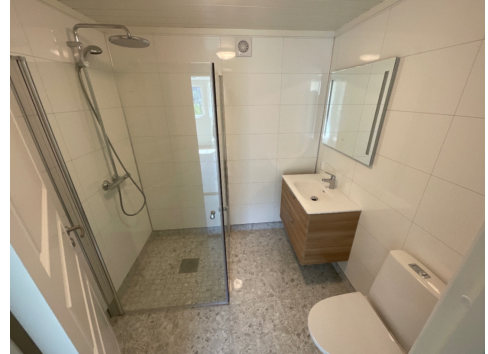
UNDERETASJE > BAD

Plastsluk i dusjhjørne.

Smøremembran med ukjent utførelse, iflg eier er membran ført opp på terskel bak gulvlist.

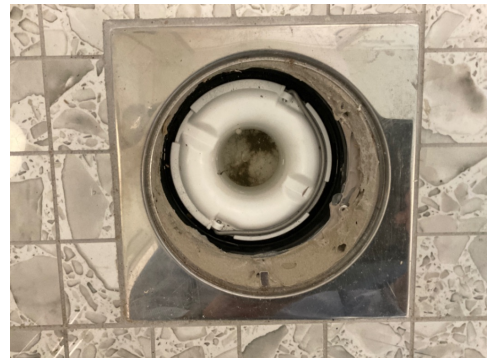
UNDERETASJE > BAD

Hulltaking er ikke foretatt.
Eier opplyser at alle vegger til bad ble åpnet i sin helhet da bad ble renoverert og det var ingen tegn til fuktskader. Bad er nyrenoverert og ikke tatt i bruk og hulltaking er derfor ikke utført.

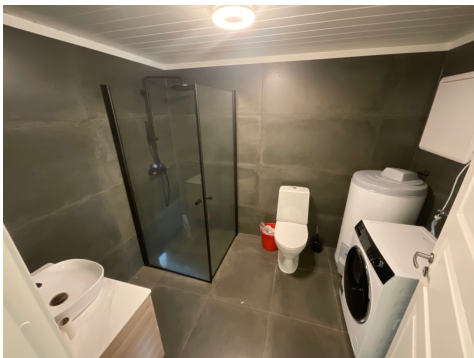
1. ETASJE > BAD

Hulltaking er ikke foretatt.
Eier opplyser at alle vegger til bad ble åpnet i sin helhet da bad ble renoverert og det var ingen tegn til fuktskader. Bad er nyrenoverert og ble tatt i bruk i oktober 2024 og hulltaking er derfor ikke utført.

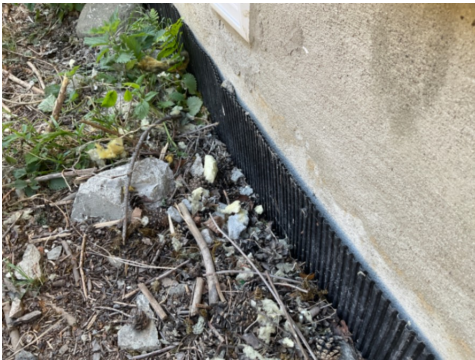
- Mer enn halvparten av forventet levetid på drenering er overskredet.
- Det er påvist andre avvik:

- Tiltak for redrenering rundt boligen kan ikke utelukkes.
- Andre tiltak:
- Overvåk tilstanden jevnlig. For å få tilstandsgrad 0 eller 1 må dreneringen skiftes ut, men tidspunktet for når dette er nødvendig er vanskelig å si noe om.

Det anbefales montert topplis som pusses inn, eventuell annen tilstrekkelig løsning for å unngå at det eventuelt kommer inn vann bak grunnmursplast og som kan medføre fuktskader.
