# NAF Bruktbiltest

Testdato  
10.04.2025

<b>Bilmerke</b>	Tesla	<b>Motorstørrelse</b>	cm <sup>3</sup>
<b>Modell</b>	Model S	<b>Motoreffekt</b>	193 kW
<b>Type</b>	002	<b>Aksler i drift</b>	2
<b>Registreringsnr.</b>	EB73733	<b>Drivstofftype</b>	Elektrisk
<b>Understellsnr.</b>	5YJSA7E49GF123219	<b>Kjøretøygruppe</b>	101
<b>Km.stand.</b>	56941	<b>Bruktimportert</b>	Nei
<b>Farge</b>	Rød	<b>Registreringsår</b>	2020
<b>Karosseritype</b>	Kombikupé	<b>Registrert første gang</b>	29.09.2020
		<b>Frist for neste EU kontroll</b>	28.09.2026

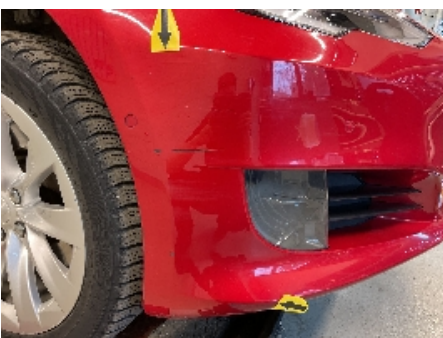
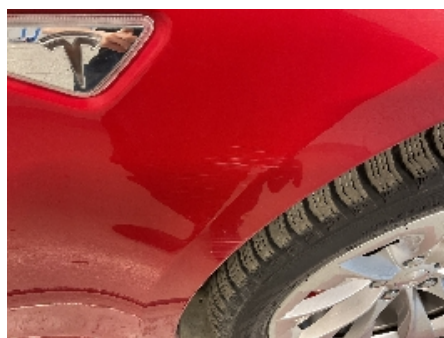
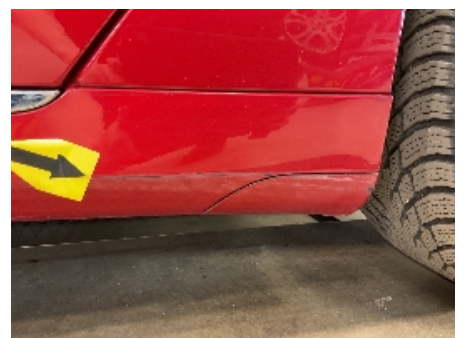
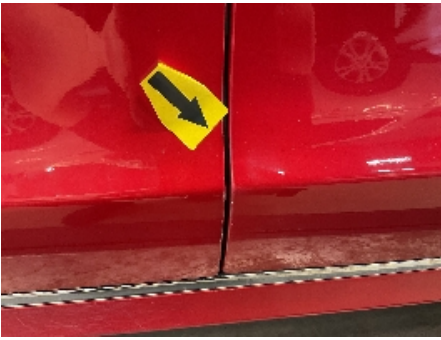
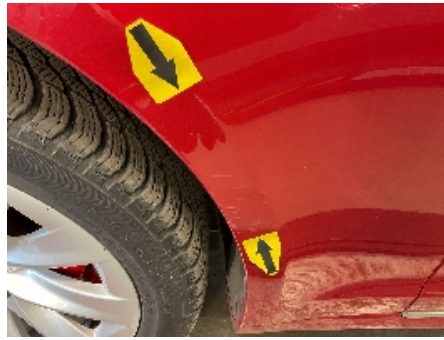
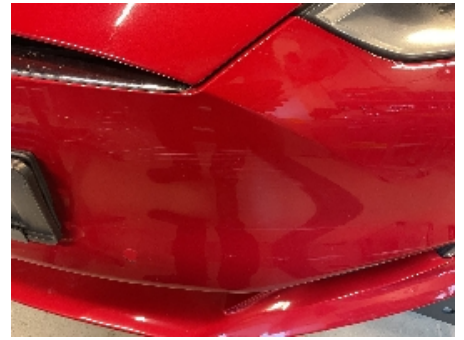
Ref.Id	Repareres	Resultat	Beskrivelse
2.6	Unormal lyd	Ulyd fra hjuloppheng foran	
3.5	Nøkler / Utstyr	Nøkkel/er mangler	
17.1	Lys	Virker ikke:	Venstre parklys
48.1	Oppvarmet bakrute	Oppvarmet bakrute virker ikke:	
62.2	Ladekabel elbil/hybrid	Ladekabel mangler	
67.7	Ekstra hjulsett	Mønsterdybde under 1,6mm for sommerdekk og 3,0mm for vinterdekk:	2 dekk
67.9		Corden er synlig:	1 dekk
81.2	Frontrute	En eller flere steinsprutrosetter som ikke er utbedret • Reparasjonsmetode: Reparasjon	
85.1	Takluke/Panoramatak	Skadet glass	Foran
86.2	Lakk / karosseri utvendig	Lakkriper:	Støtfanger foran, Høyre sidekanal
86.11		Steinsprut/lakksår	Venstre fordør
97.1	Døråpning	Sår eller skade:	Bakluke/-dør
103.4	Interiør generelt	* Diverse paneler bak mangler/skadet grunnet bil er ombygd til varebil	
104.2	Varseltrekant	Mangler.

22. Lakk / karosseri utvendig

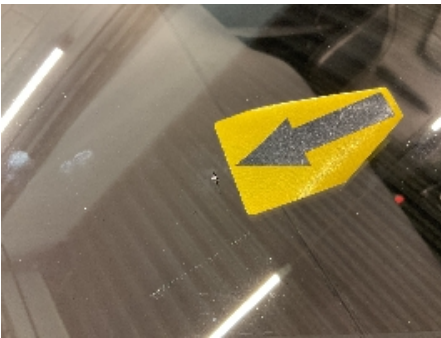
28. Frontrute

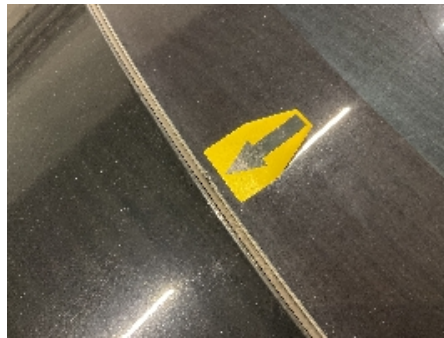
29. Takluke/Panoramatak

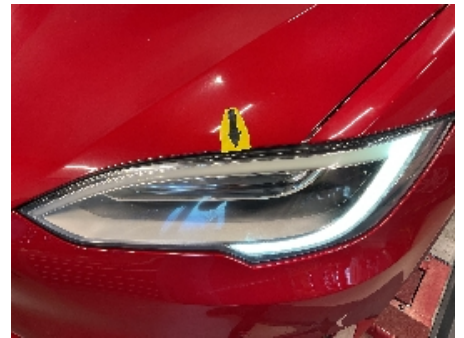
30. Lys

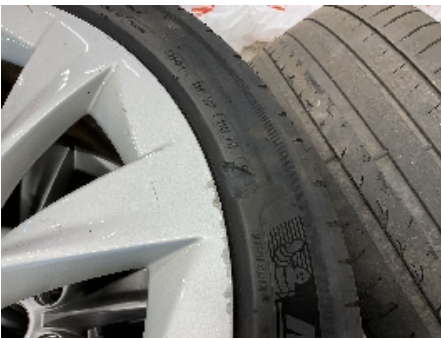
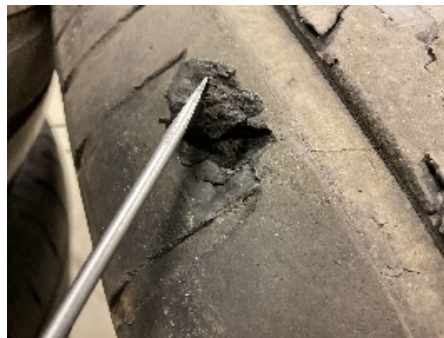
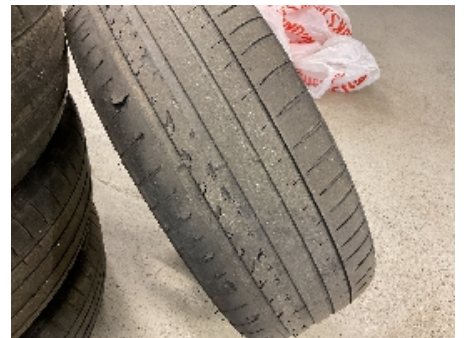
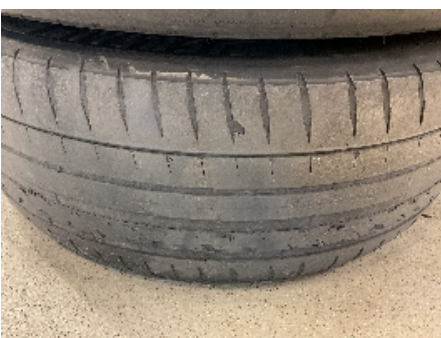
66.1	Felg	Felg montert på bilen:	Lettmetallfelg
67.1	Ekstra hjulsett	Mønsterdybde	1,60 mm
67.2		Mønsterdybde	1,60 mm
67.3		Mønsterdybde	2,00 mm
67.4		Mønsterdybde	3,00 mm

31. Ekstra hjulsett

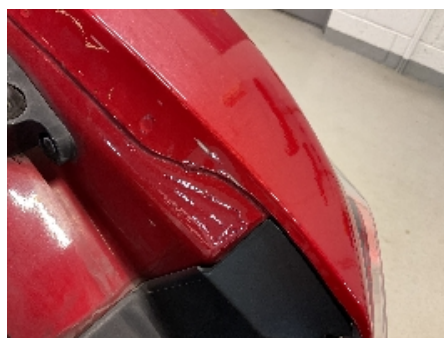
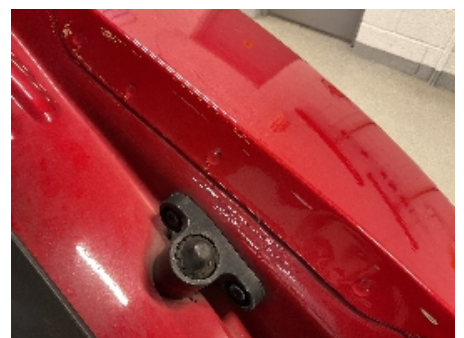
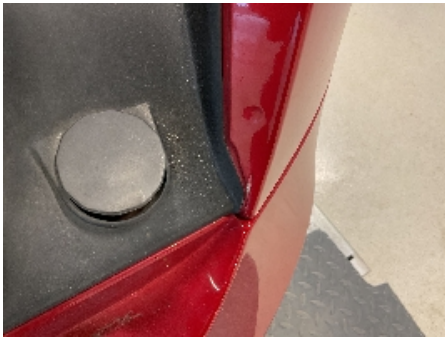
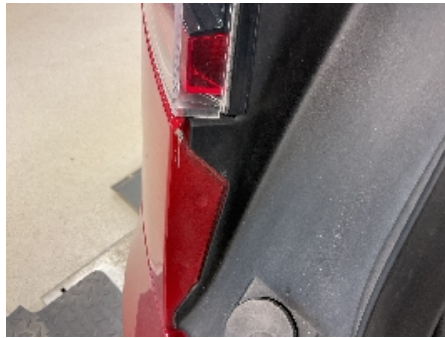
35. Døråpning

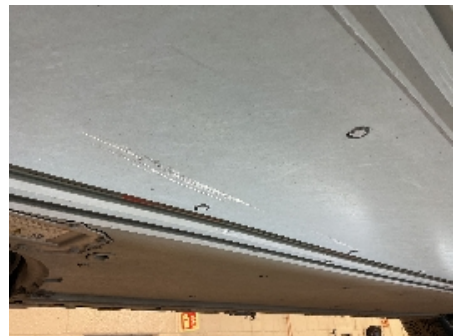
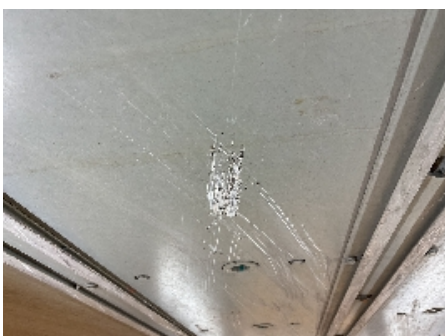
**45. Utv. tilstand fremdriftsbatteri elbil/hybrid**
