FORD TRANSIT CONNECT 120 HK AUTOMAT  
FORHJULSDRIFT

TESTDATO: 11.09.2025

CHASSISNR: WF0RXXWPGRJG49040

## OPPSUMMERT STATUS PÅ KJØRETØY

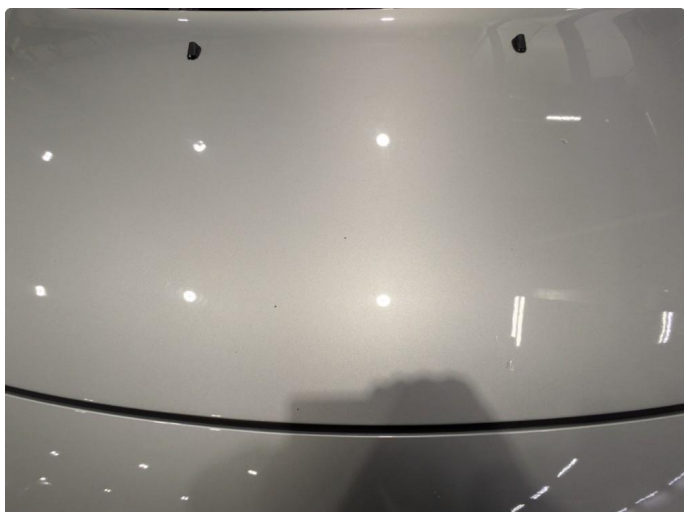
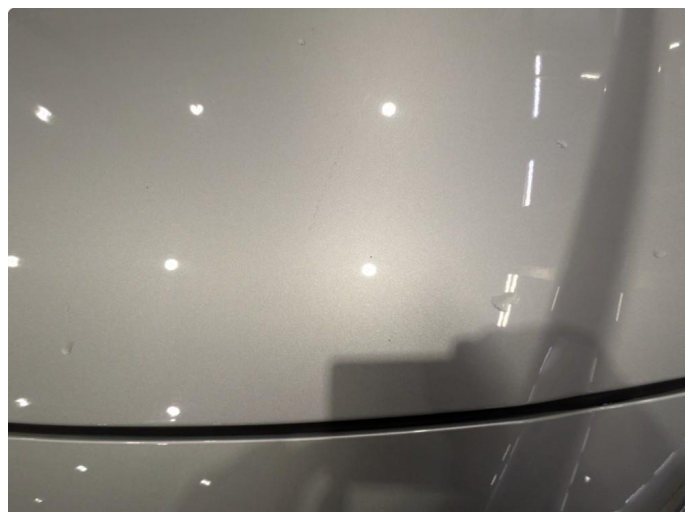
| Punkt | Beskrivelse | Plassering |
|---|---|---|
| 1.1 Panser | steinsprut | foran |

1.1 Steinsprut

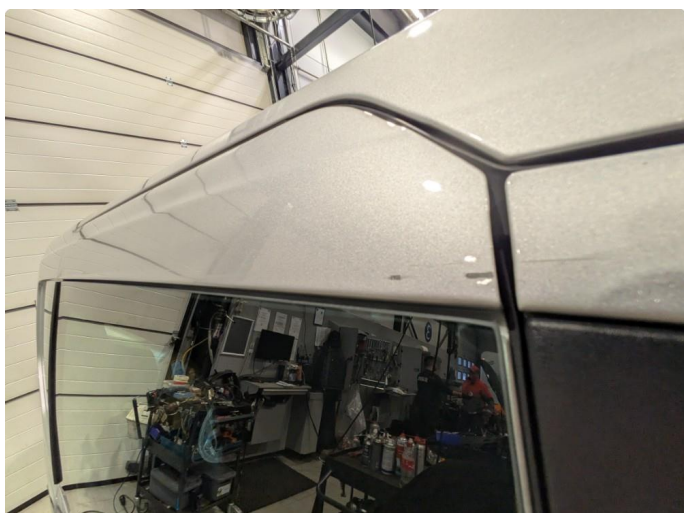
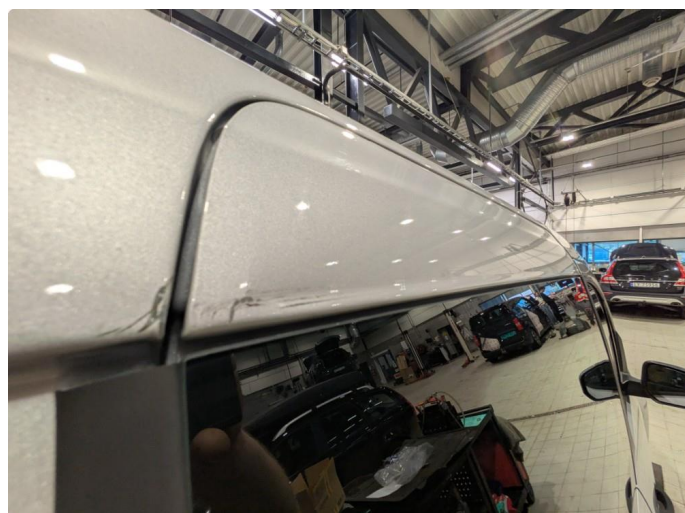
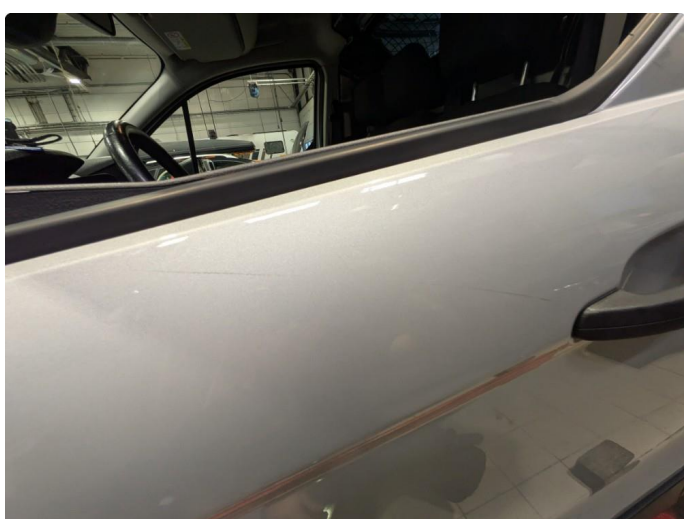
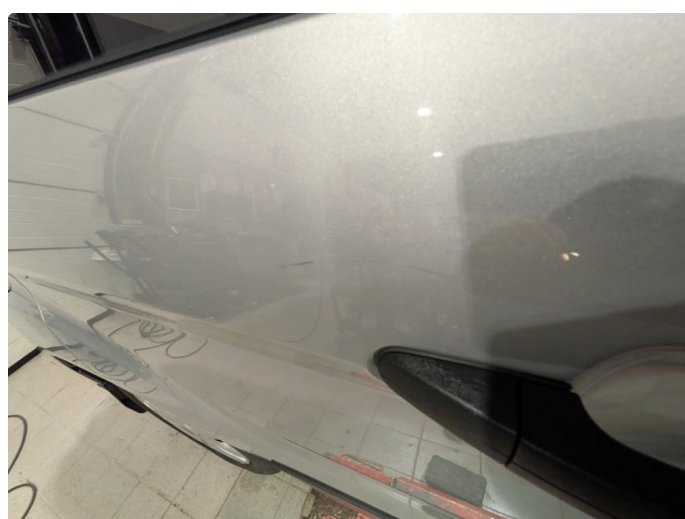
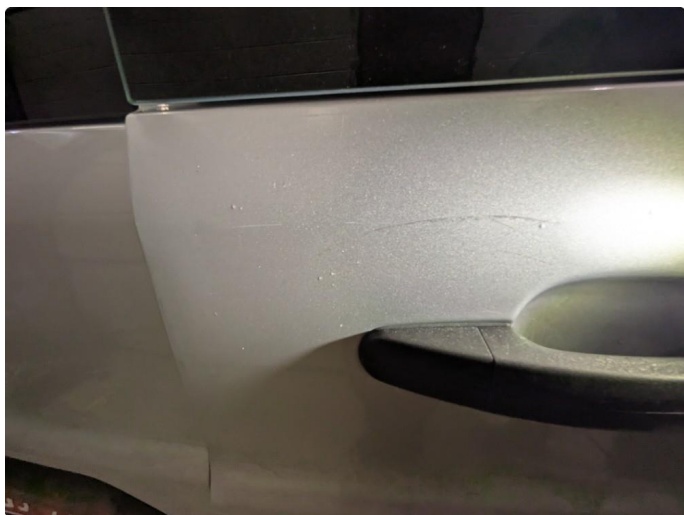
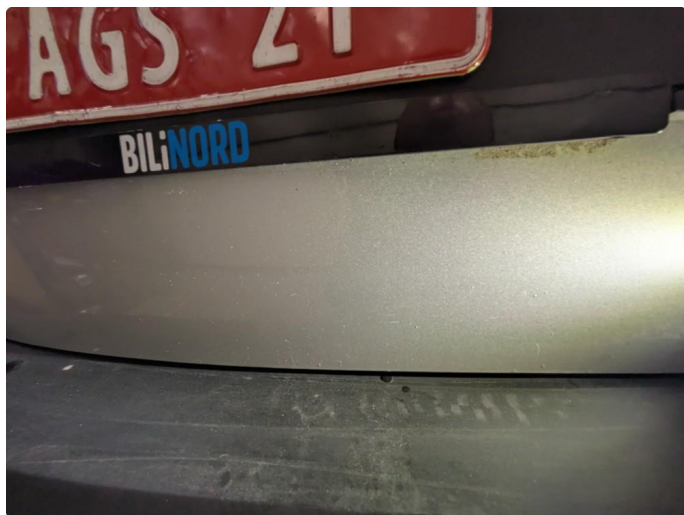
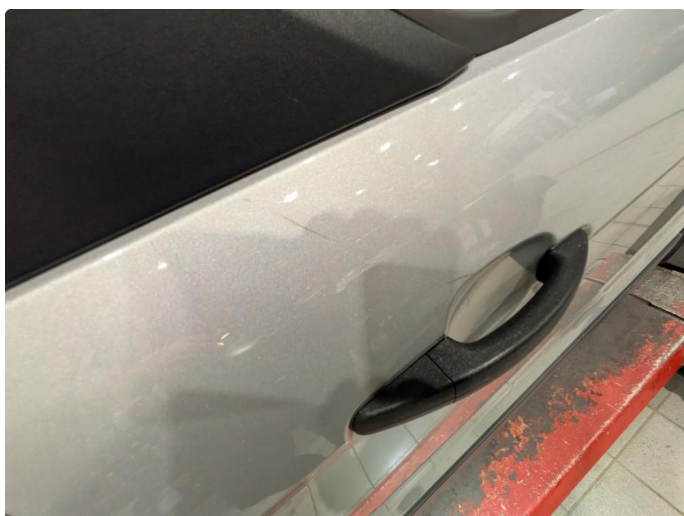
| Punkt | Beskrivelse | Plassering |
|---|---|---|
| 1.2 Dører | riper | venstre - høyre - bak |

1.2 Riper

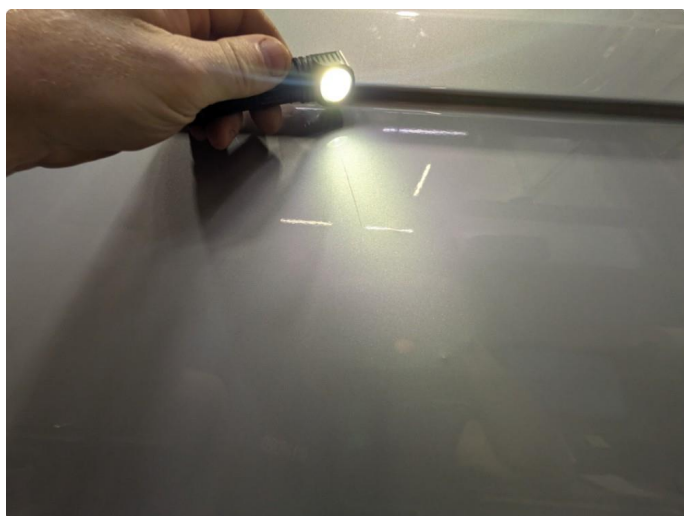
| Punkt | Beskrivelse | Plassering |
|---|---|---|
| 1.3 Dører | bulk | venstre |

1.3 Bulk

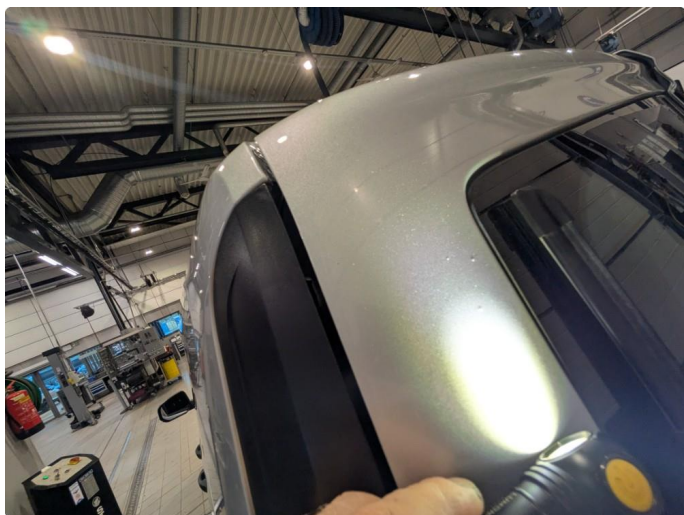
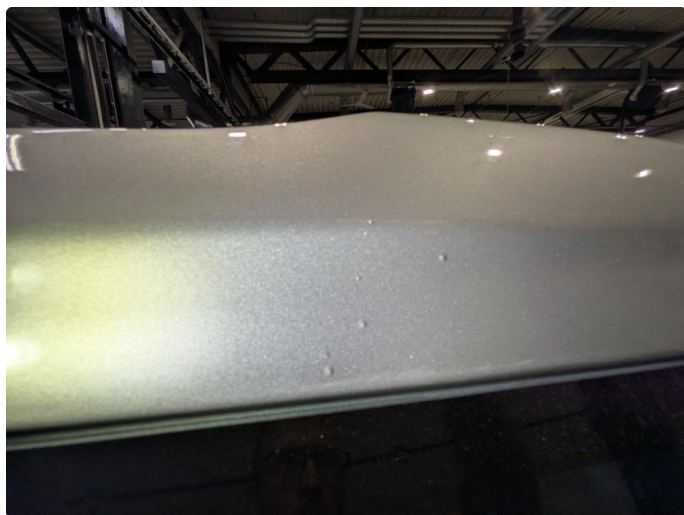
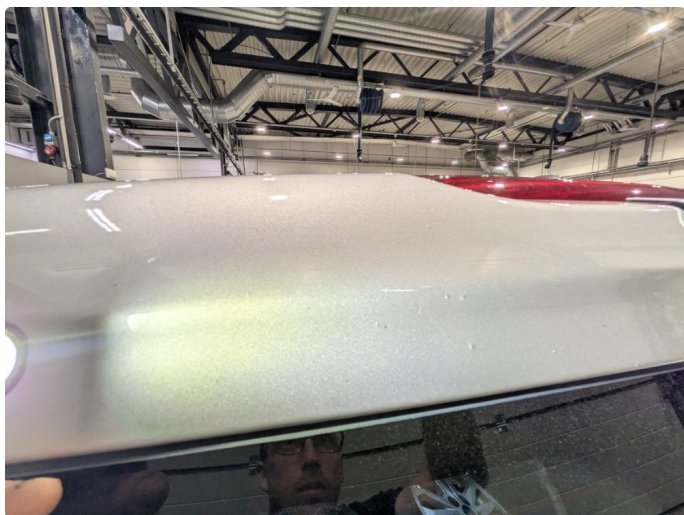
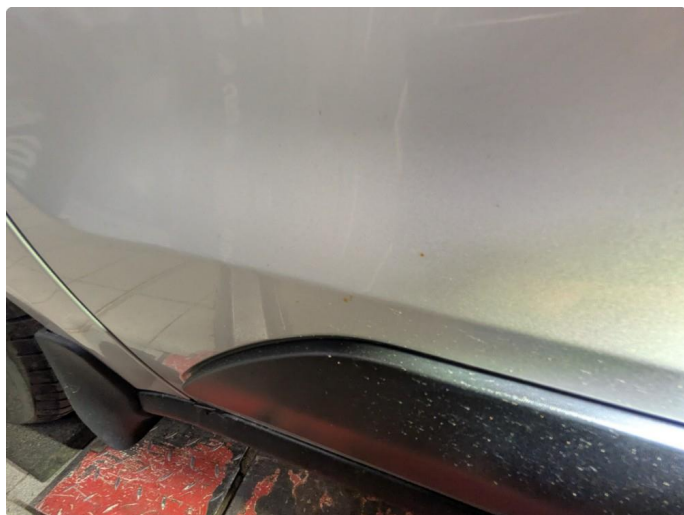
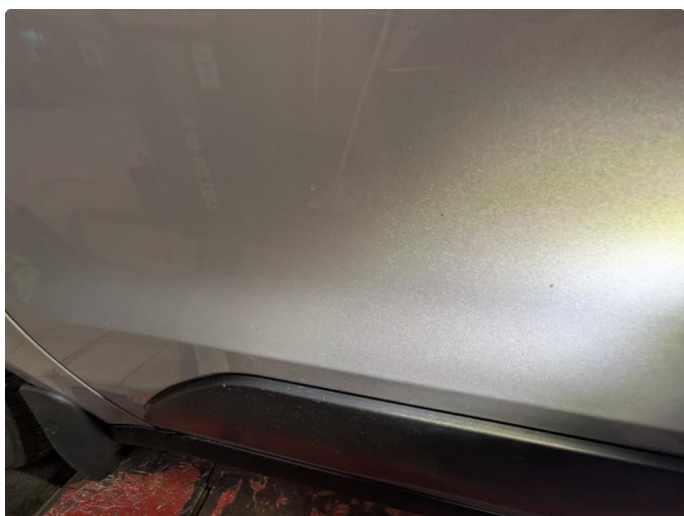
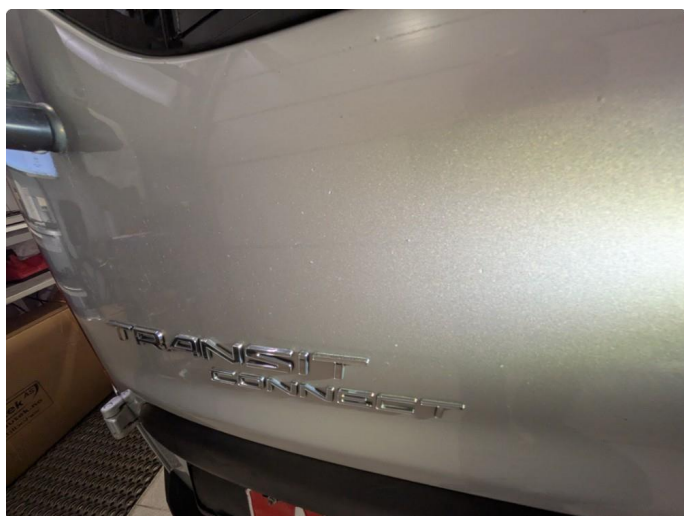
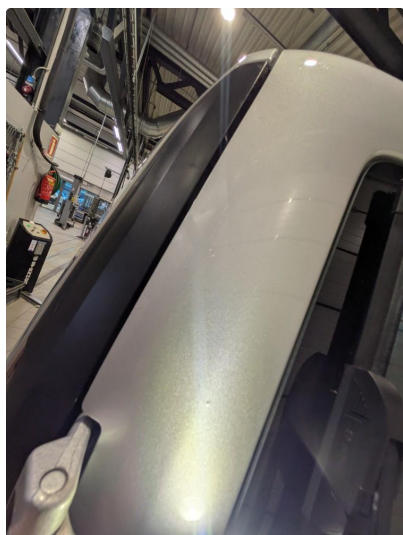
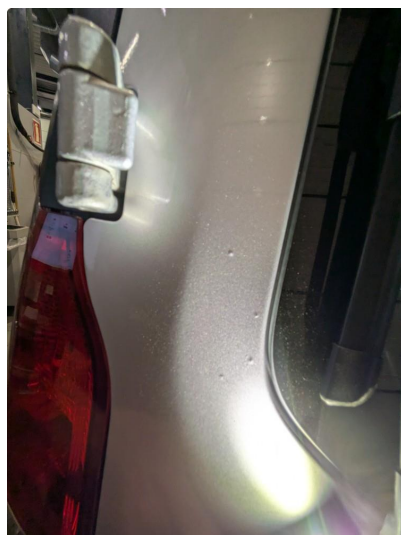
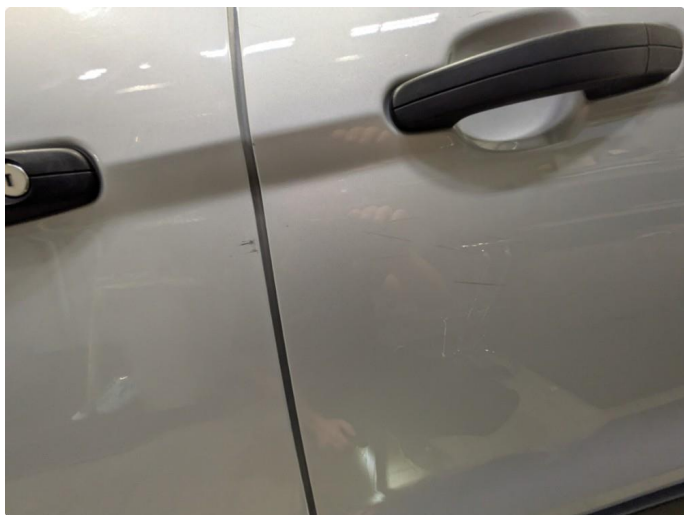
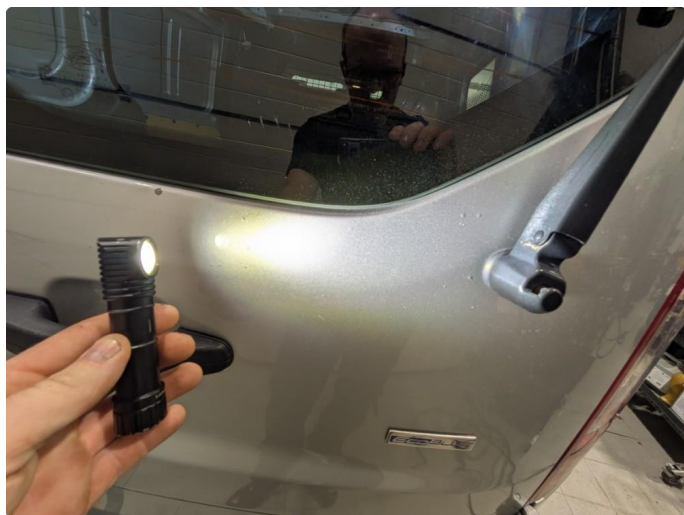
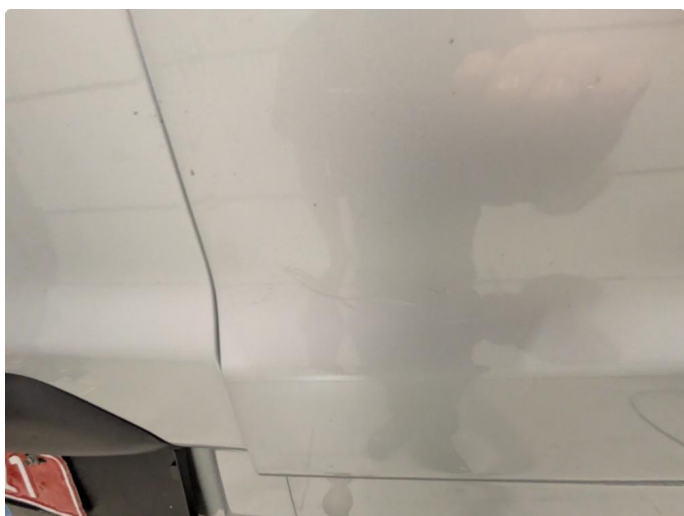
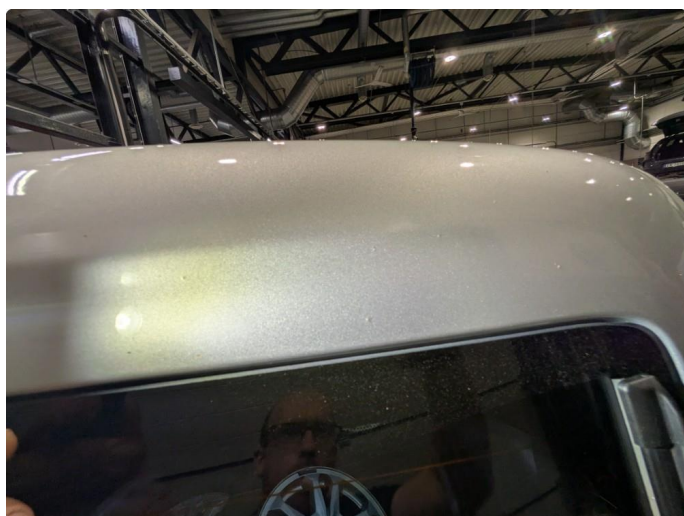
| Punkt | Beskrivelse | Plassering |
|---|---|---|
| 1.4 Dører | steinsprut med rust | venstre - begge bak |

1.4 Steinsprut med rust

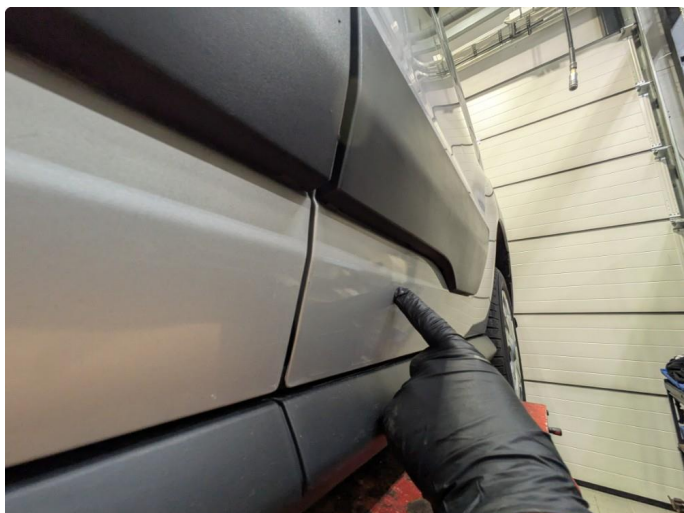
| Punkt | Beskrivelse | Plassering |
|---|---|---|
| 1.5 Dører | bulk | midten venstre |

1.5 Bulk

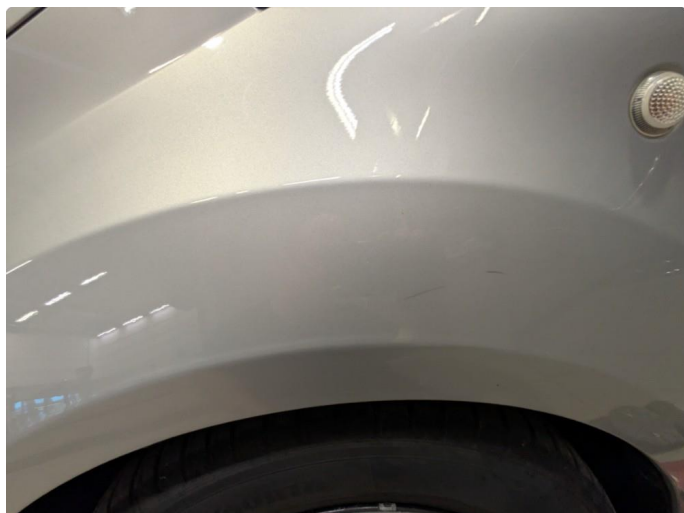
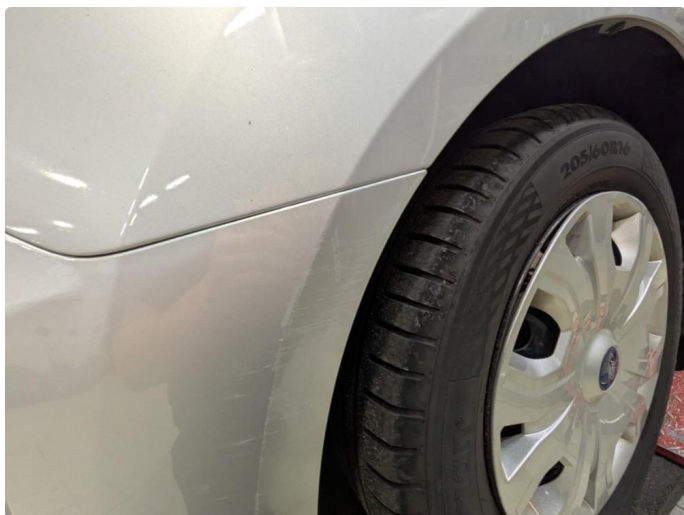
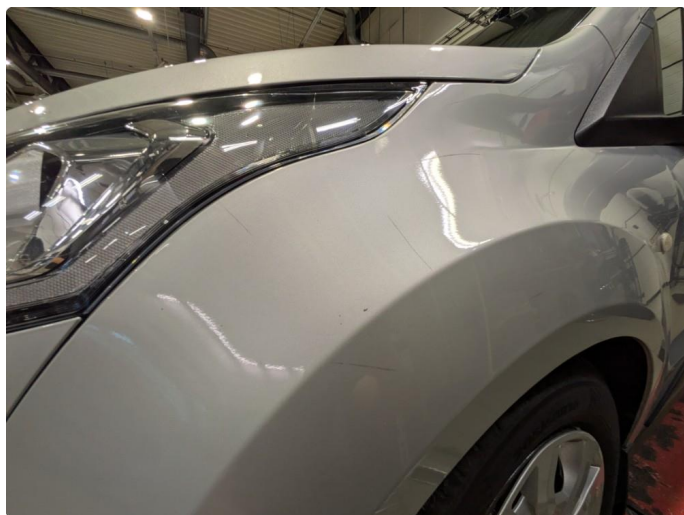
| Punkt | Beskrivelse | Plassering |
|---|---|---|
| 1.6 Skjermer | ripe(r) | venstre foran |

1.6 Ripe(r)

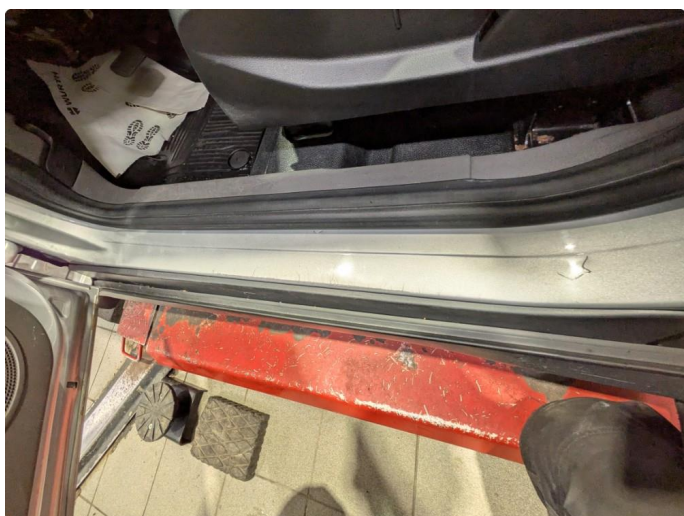
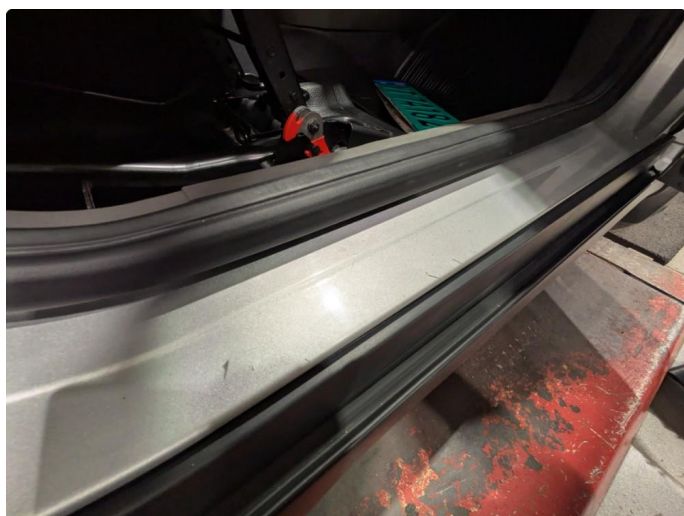
| Punkt | Beskrivelse | Plassering |
|---|---|---|
| 1.7 Døråpning | ripe(r) | begge foran |

1.7 Ripe(r)

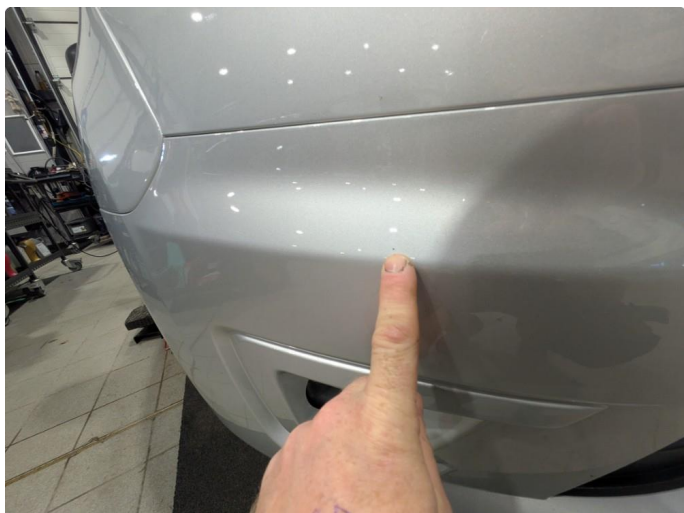
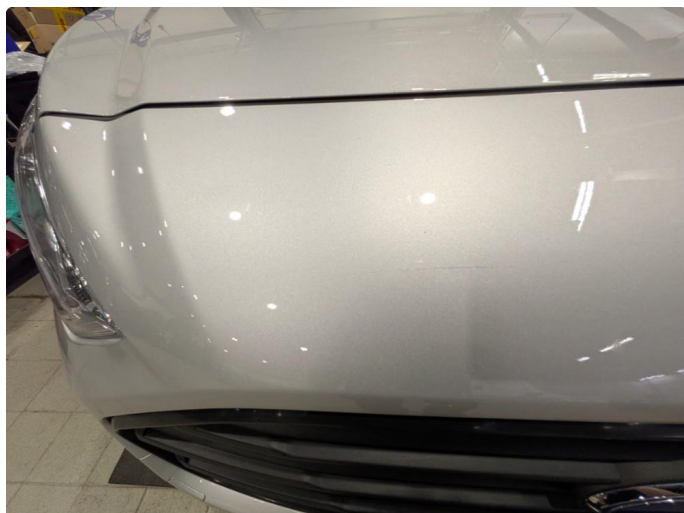
| Punkt | Beskrivelse | Plassering |
|---|---|---|
| 1.8 Støtfanger | steinsprut | foran |

1.8 Steinsprut

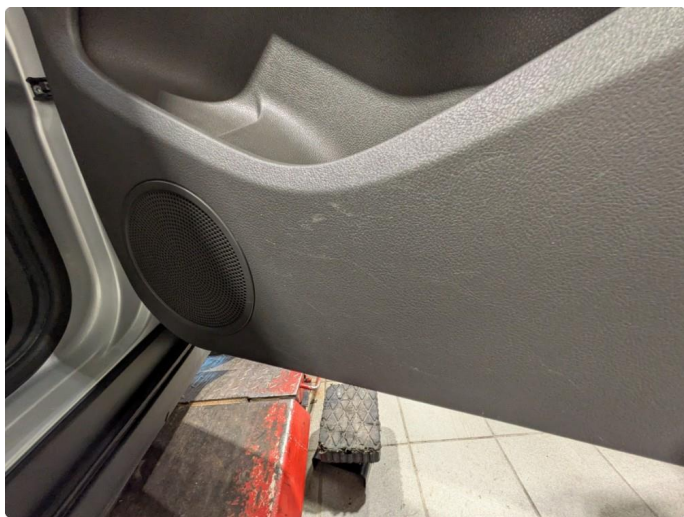
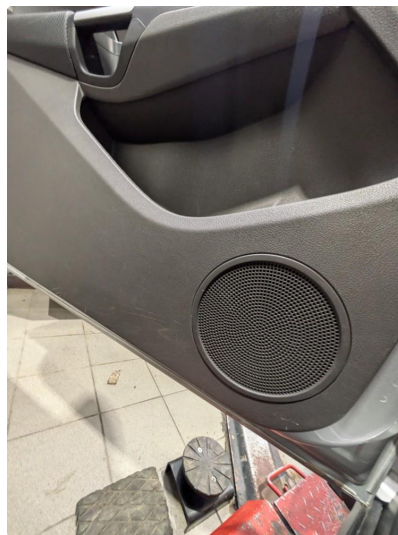
| Punkt | Beskrivelse | Plassering |
|---|---|---|
| 4.1 Dørtrekk | slitt/ripe(r) | begge foran |

4.1 Slitt/ripe(r)

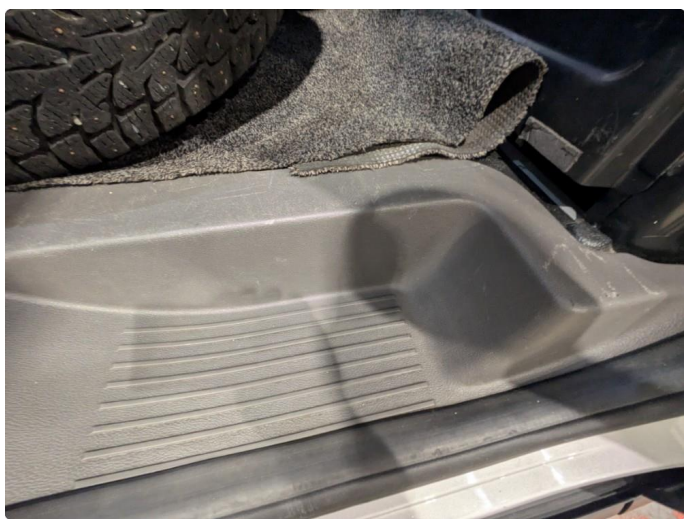
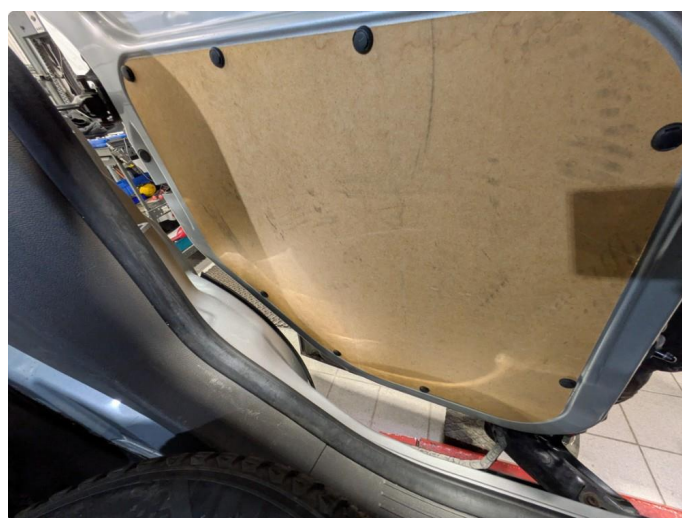
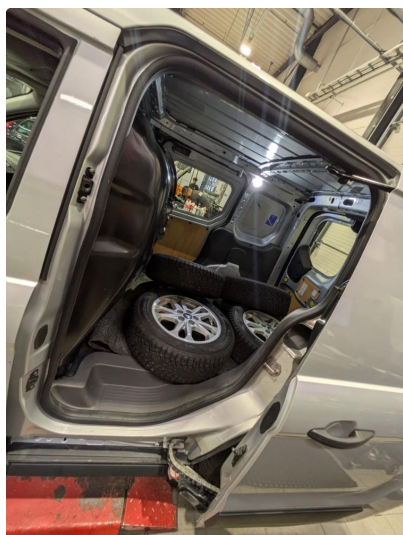
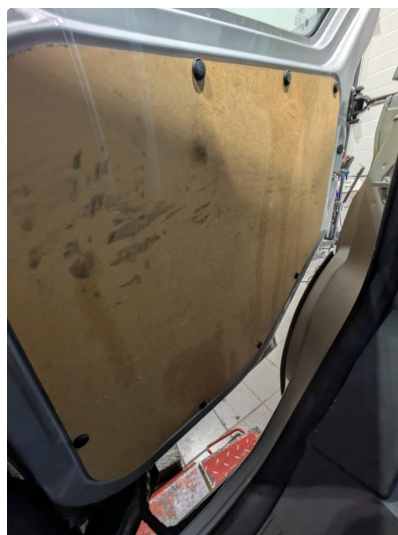
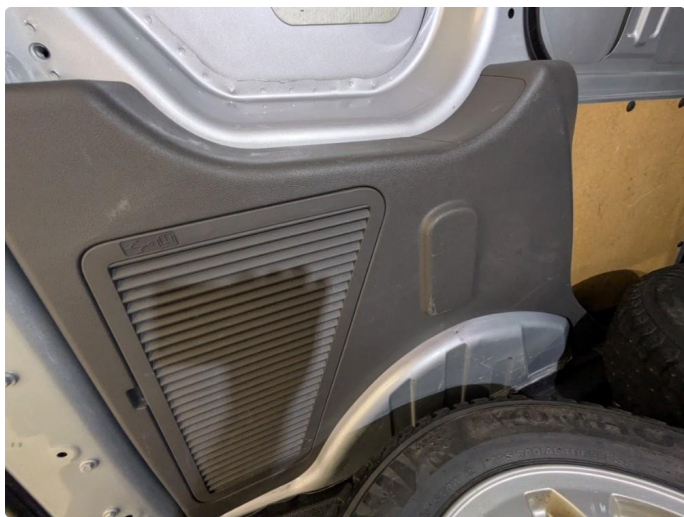
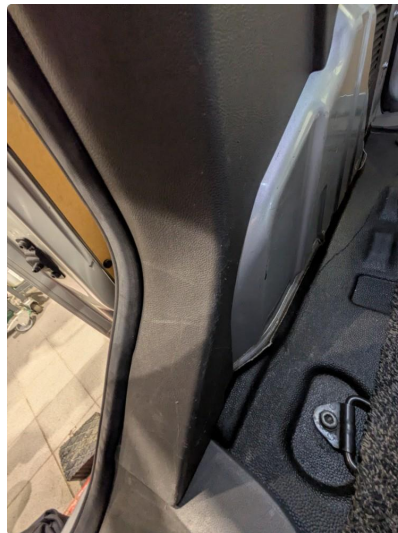
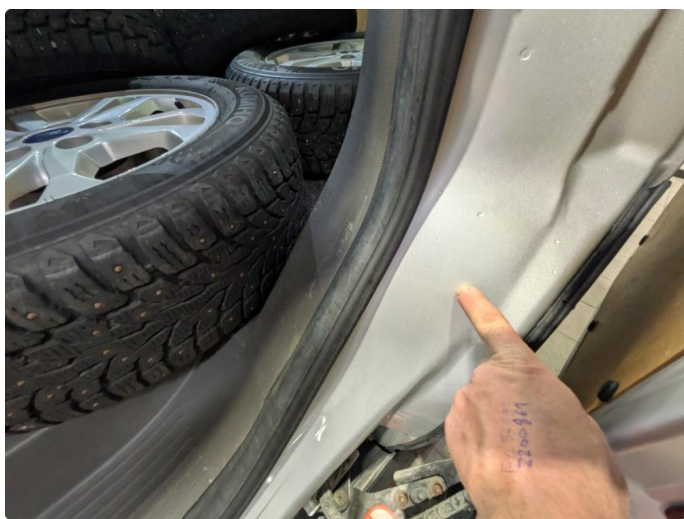
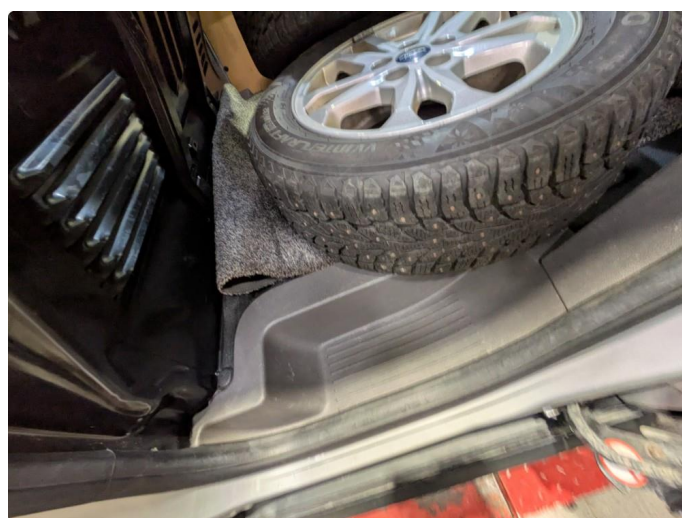
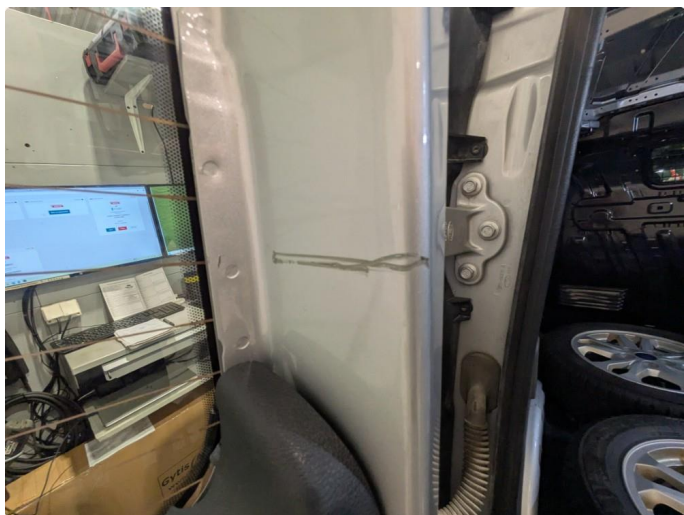
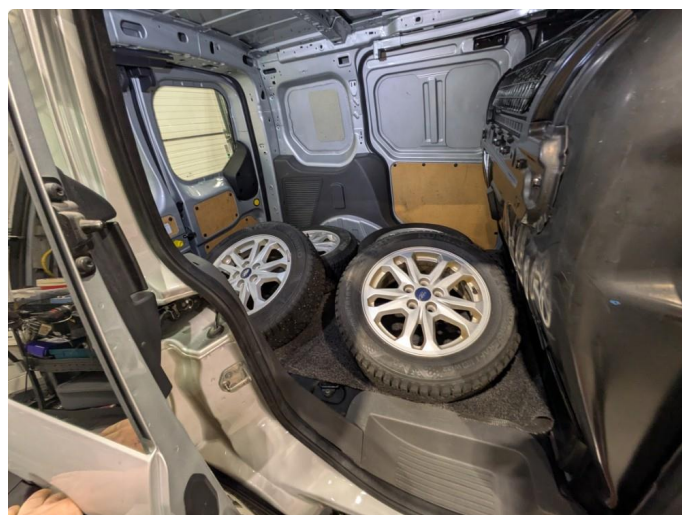
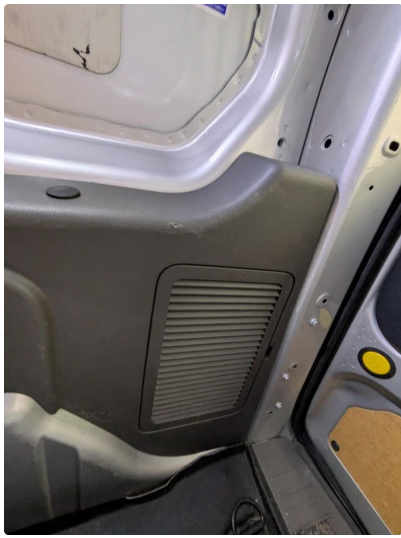
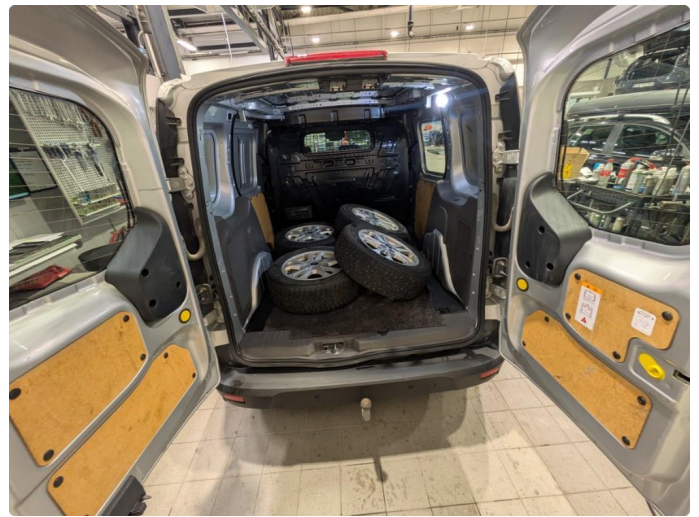
| Punkt | Beskrivelse | Plassering |
|---|---|---|
| 4.2 Varerom | øvrige feil | bak |

4.2 Øvrige feil
