Tilstandsrapport

Enebolig

Leirvik 30, 6953 LEIRVIK I SOGN

Befaringsdato: 05.06.2025

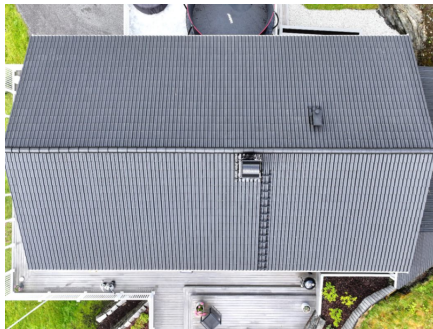
TG 1 Nedløp og beslag

Takrenner og taknedløp av lakkert metall.
Stigetrinn på taket for utvendig tilkomst til skorsteinen.

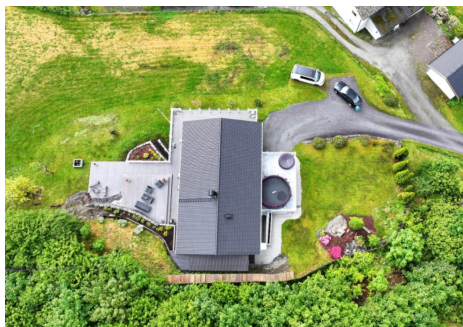
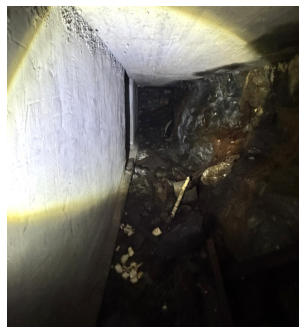
TG 2 Utvendige vann- og avløpsledninger

Det er ikkje kjennskap til, eller opplyst om avvik som krev utbetring per i dag.
